TEKNISK RAPPORT

INVENTERING AV FUKTPROBLEM I TÄTA HUS

REFERAT: Fuktproblem har inventerats i elva småhus i Luleå under våren 1979. Husen är byggda under 1977 och 1978 enligt de skärpta regler beträffande värmeisolering och täthet som började införas 1977.

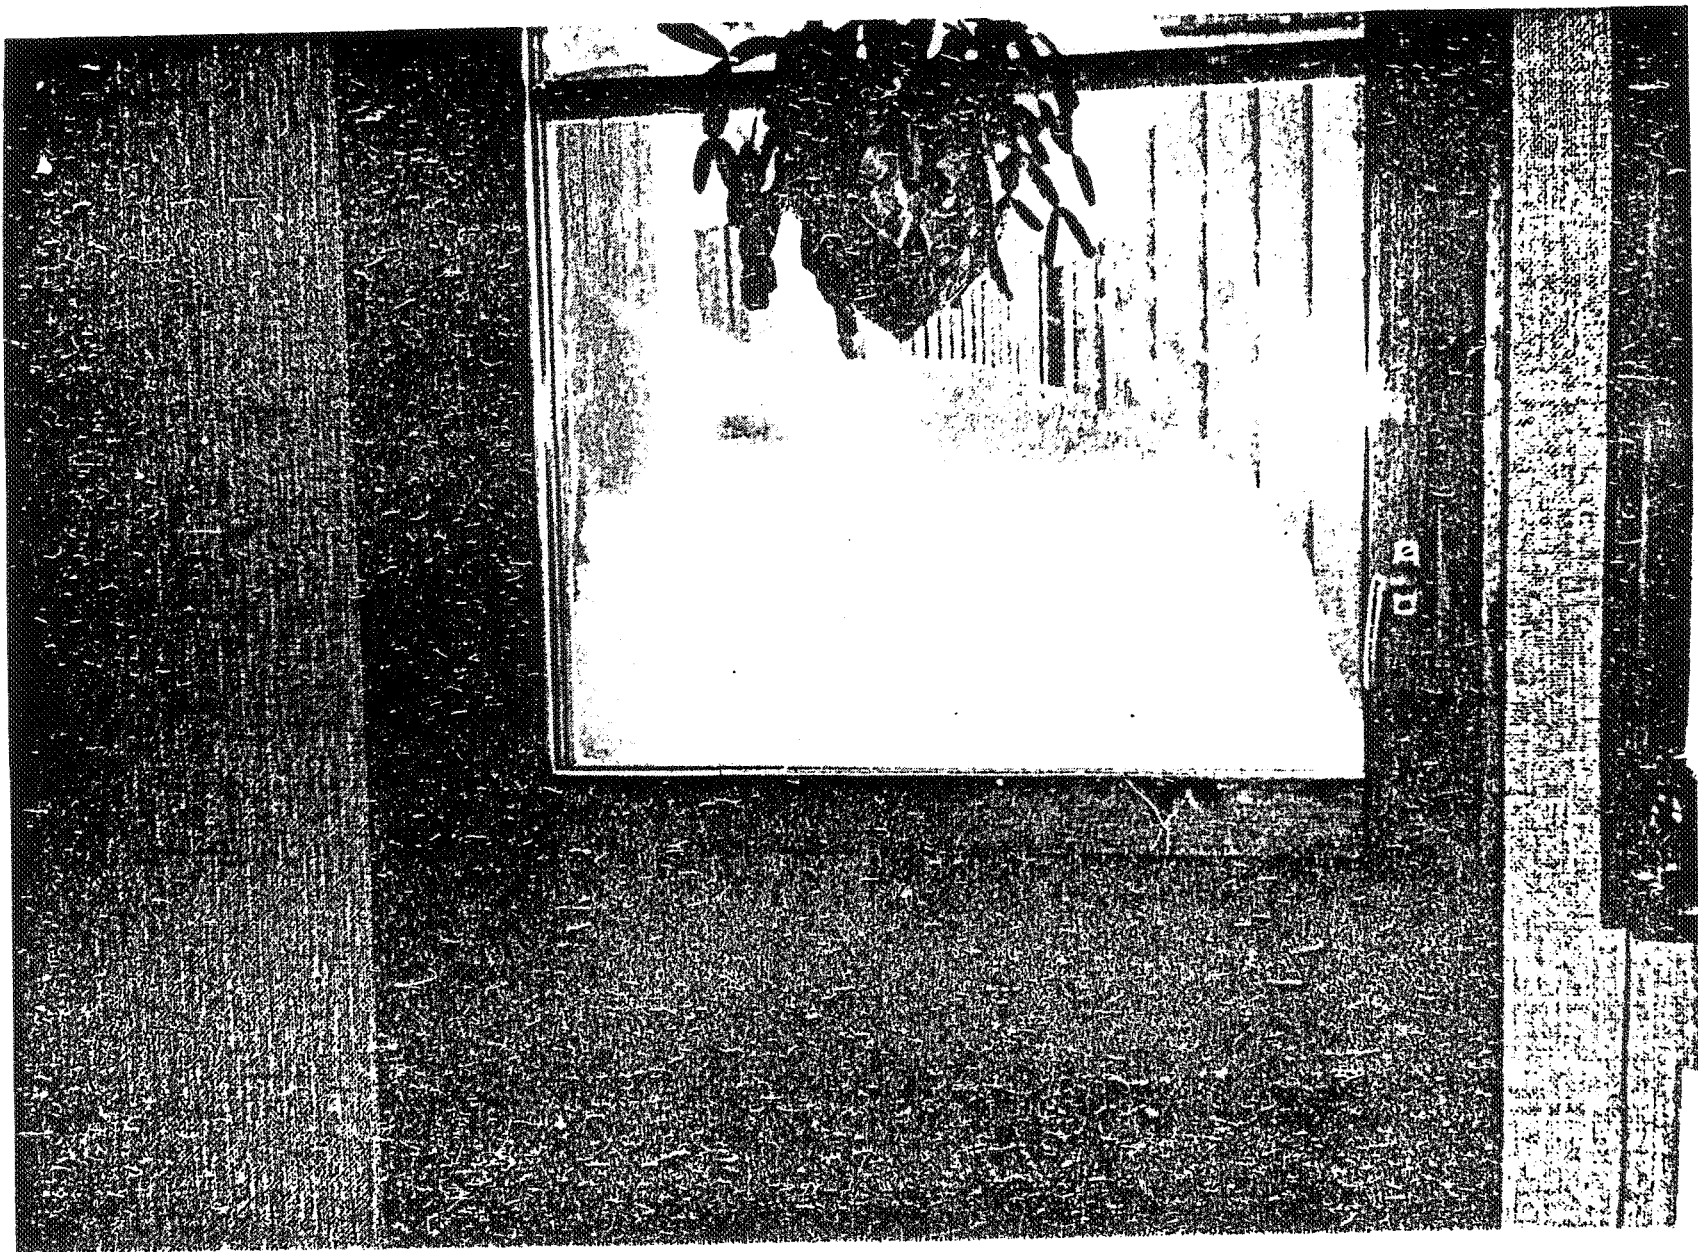
Den isbildning mellan inner- och ytterglas som observerades i de övriga husen, se fig 2, torde bero på att man har för täta tätningar kring yttersta fönsterglaset. Den fuktiga luften har därför ingen möjlighet att ventileras bort. De fuktproblem som observerades på fönstrens insida beror till stor del på att luftströmmen hindras från att nå fram till fönstren. Man använder bland annat hela och ej spjälade fönsterbräden.

FIG 2 Isbildning på insidan av det yttersta glaset i ett treglasfönster i en

Genom att sätta in en mer fuktgenomsläpplig tätning skulle kanske isbildningsproblemen mellan olika fönsterglas kunna elimineras. Den fuktiga luften kan då lättare transporteras bort. En enkel lösning som medför att luften har lättare att värma fönsterytan och att transportera bort fuktig luft, är att sätta in spjälade fönsterbräder. Detta hade redan gjorts i några av husen och där har fuktproblemen varit betydligt mindre.

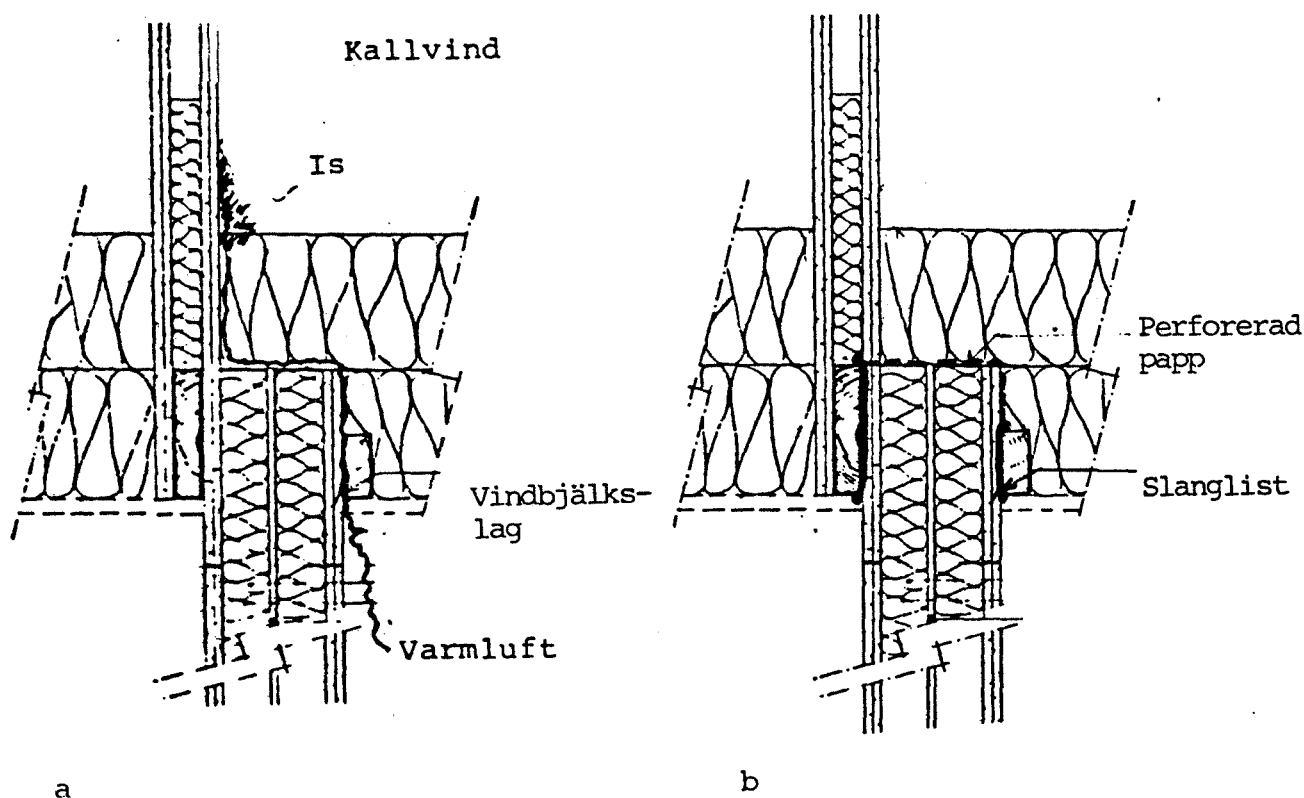
Den tredje gruppen problem, fukt- och isrosor, observerades i radhusen. På ett innertak i hus C2 fanns en fuktros, som troligen uppkommit till följd av att täthetsisoleringen mot vinden skadats under byggnadstiden. Varm inneluft kunde därför tränga upp genom taket och kondensera när den kylades av. Vidare observerades en isros på vinden vid en lägenhetsskiljande vägg i hus C1, se fig 3a. Varm fuktig luft trängde här upp mellan vindbjälklag och lägenhetsskiljande vägg och kondenserade sedan på den kalla vinden.

FIG 3 Lägenhetsskiljande vägg i hus C1. I (a) visas hur varm luft tränger upp till vinden där den kondenserar och bildar en isros. I (b) visas ett förslag till åtgärd. En slanglist placeras där som extra luftspärr.

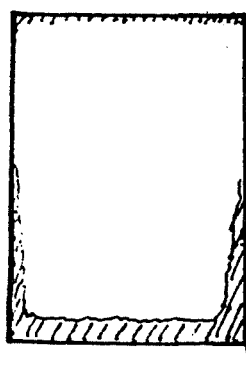
I samtliga hus blev det kondens på fönstren vid låg utetemperatur, speciellt på de fönster som vette mot norr, se fig A:1. Fönstren har inga ventilationspringor. I vardagsrummet var balkongdörren enda vädringsmöjligheten medan det i sovrummet fanns en separat ventilationslucka vid fönstret.

Kondensvatten på fönsterkarmarna hade uppluckrat målningen. För fuktproduktionen i huset bidrog bl a krukväxter, bastu i hus 3, bakning och tvättning. Ingen ökad kondens på fönstren hade iakttagits vid tvättning och bakning.

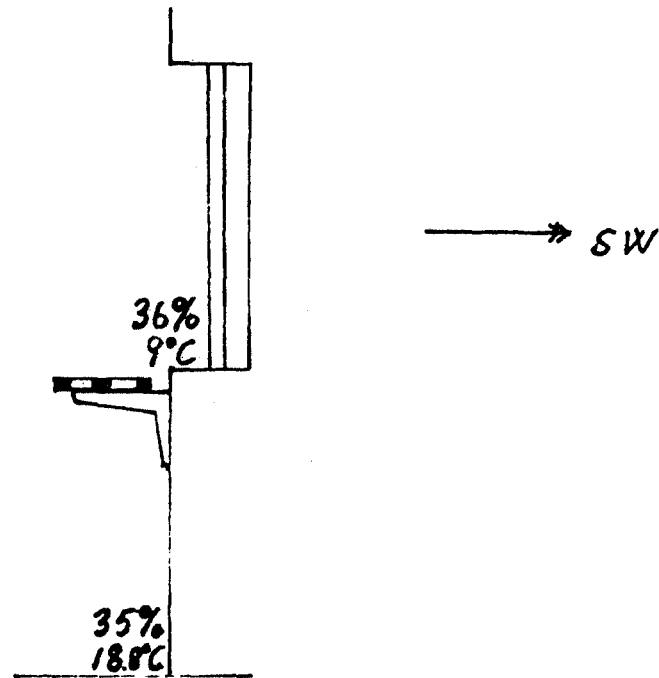
FIG C:1 Mätning vid fönster nära altandörr. Hus 1

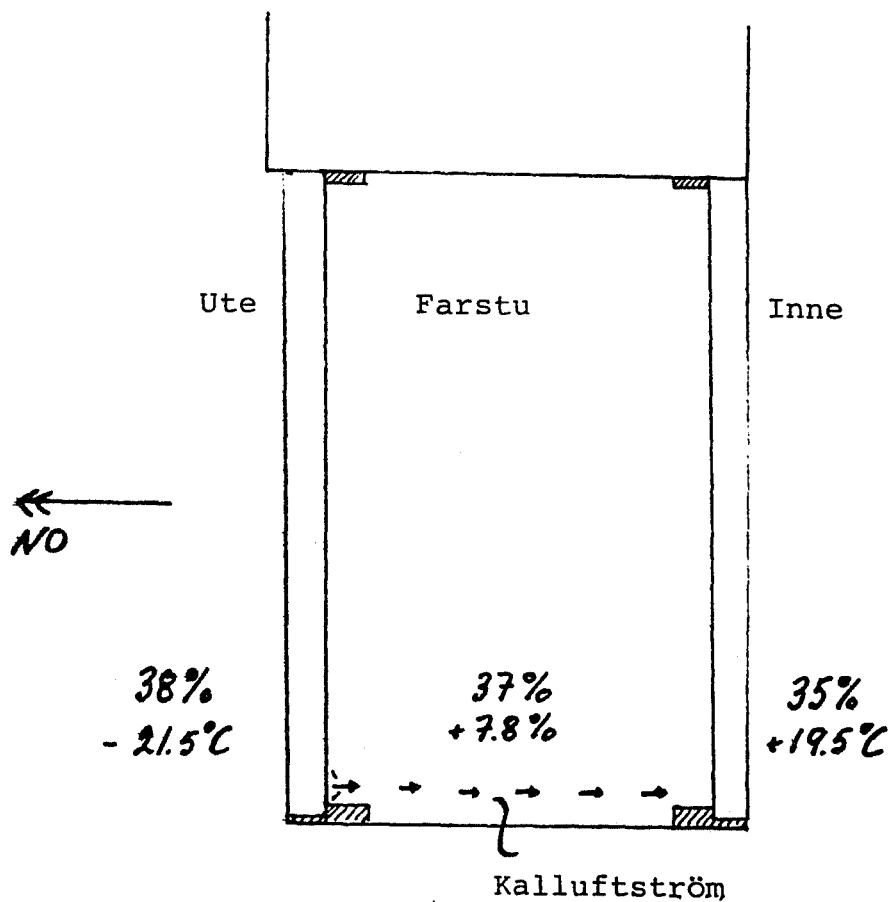
FIG C:2 Ytterdörr med vindfång. Hus 1

Vid golvet i vindfångst drog det och lufthastigheten verkade vara relativt stor. Vi hade dock ej resurser att mäta den för att se om den översteg 0,3 m/s, vilket är högsta tillåtna.

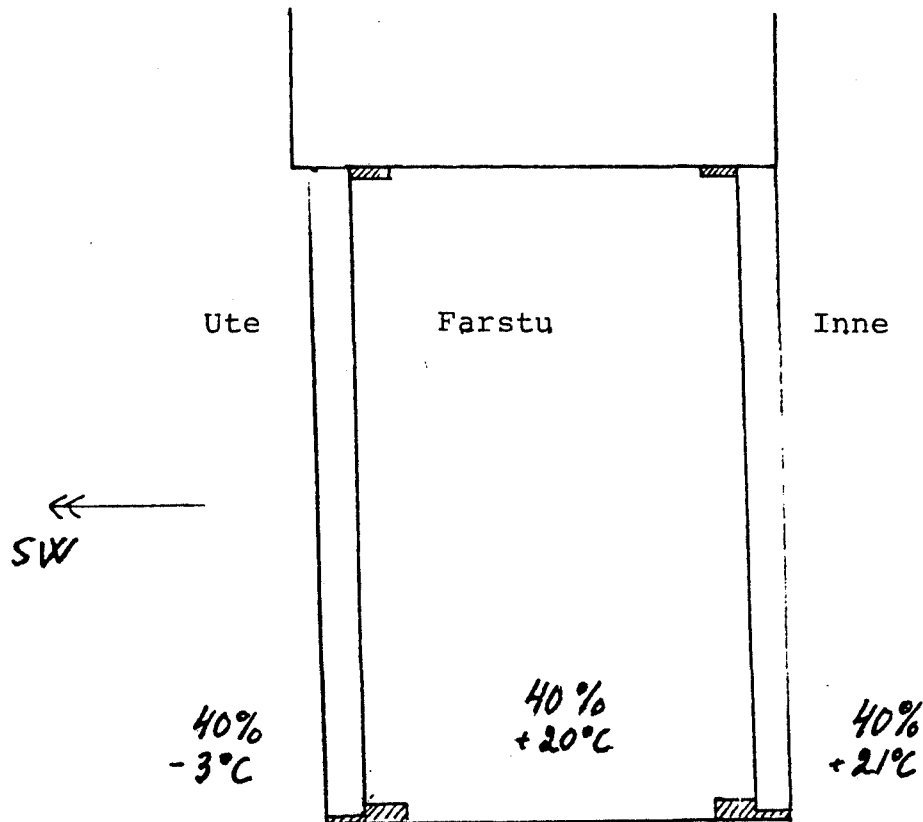
FIG C:3 Ytterdörr med vindfång. Hus 2

Ett svagt drag kunde kännas över tröskeln men inte alls lika märkbart som i hus 1. Detta kan förklaras av den ringa yttertemperaturen. Vid balkongdörren på övervåningen kunde man även förnimma visst drag men ej av störande natur. I TV-rummet där fuktskadan i taket var, uppmätte vi högst normala värden. $T = 21^{\circ}\text{C}$ och $RF = 35\%$.

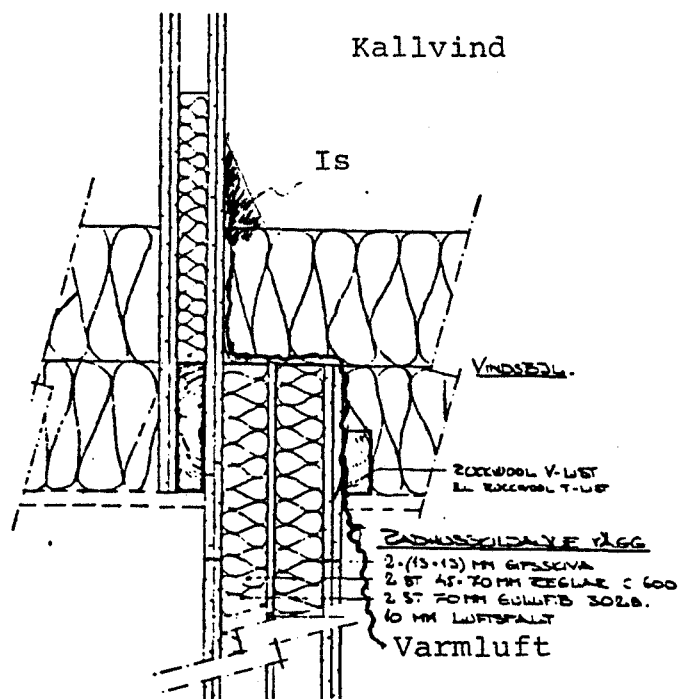
Ett av felen vi hittade i hus 1 kan möjligen hänvisas till ökade täthetskrav. Felet bestod i isbildning på en lägenhetsskiljande vägg uppe på kallvinden.

FIG C:4 Lägenhetsskiljande vägg i hus C1, visar hur varmluft tränger upp till vinden där den kondenserar och bildar en isros.

Trolig orsak är följande. Fuktig varmluft tränger mellan vindsbjälklag och lägenhetsskiljande vägg, som figuren visar, och kondenserar i den kallare "vinden". (Se fig C:4).

Täthetsproblemet mellan vindsbjälklag och lägenhetsskiljande vägg har eliminerats vid senare husbyggen genom att en slanglist anbringats mellan gipsi-skivan och den regel som slås på densamma. Vidare har en perforerad papp lagts över öppningen i lägenhetsskiljande vägg enligt fig C:5.

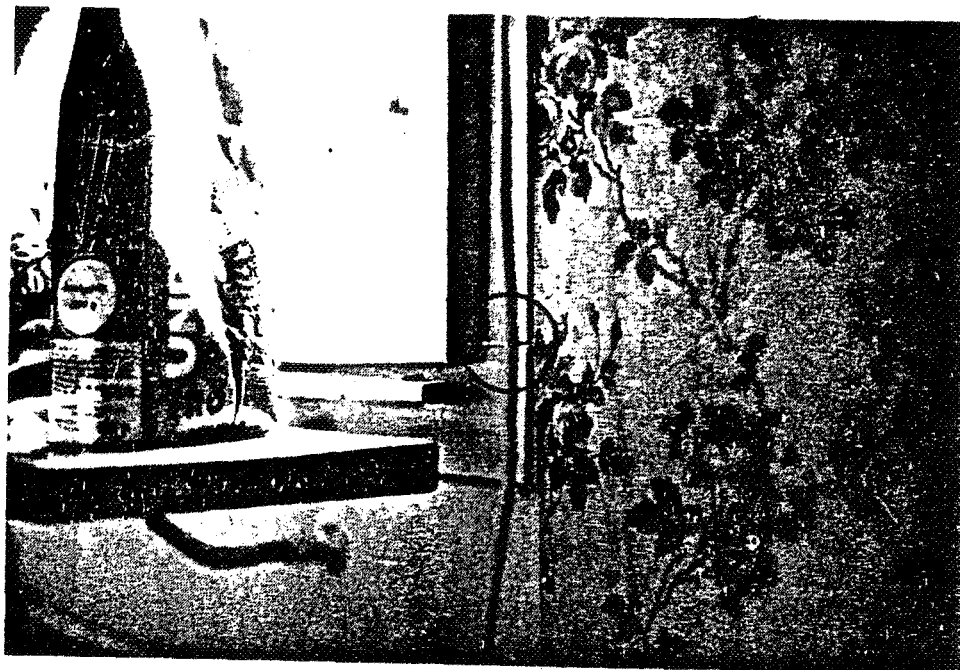
FIG D:8a Hus 5a. Observation gjord vid sovrumsfönstren i överplan. Småspringor där vi kunde se ut

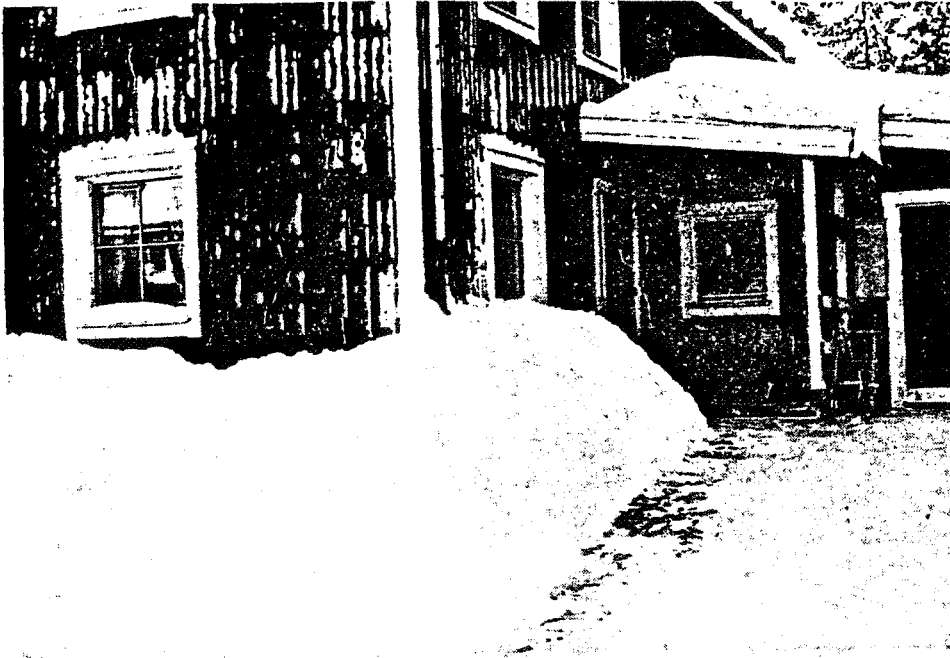
FIG D:9a Uppskottad snö mot det hörn i köket där låga temperaturer uppmättes

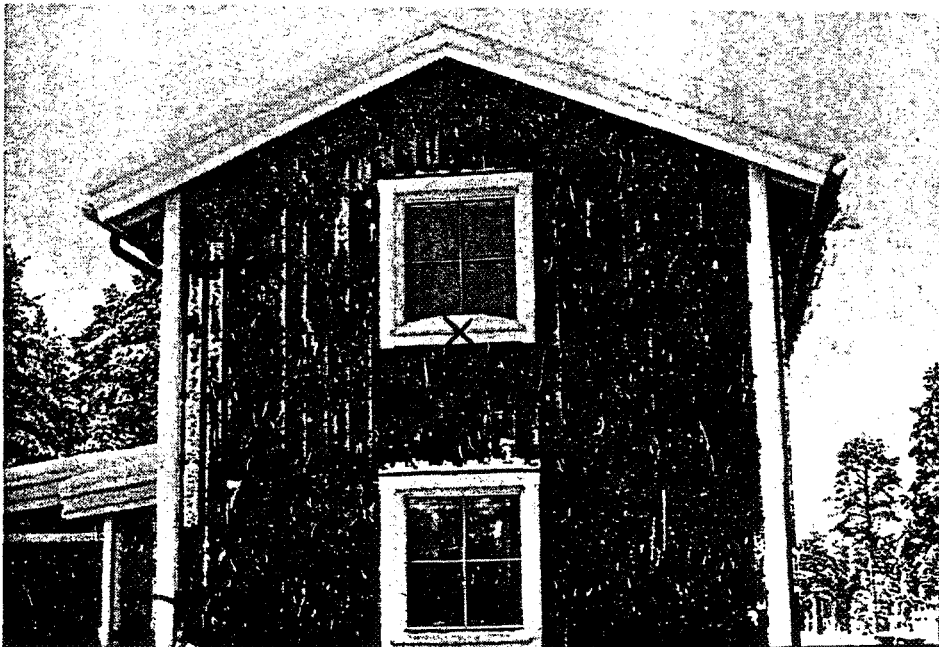
FIG D:9b 0) Hörn i köket där låg temperatur uppmättes
 x) Sovrumsfönstren där viss kondens utbildats.
 Gaveln vetter mot öster

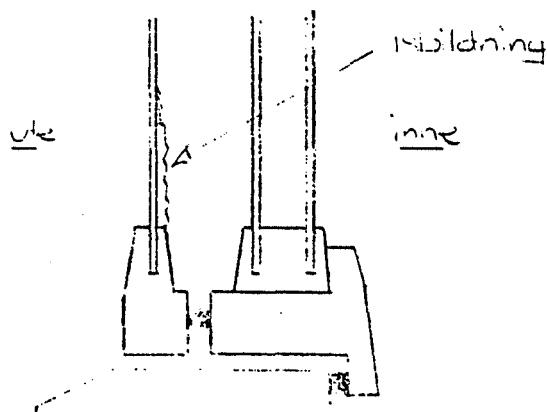
Fönstren är av typ HSB 2+1 glas. Mellan det första glaset och isolerglasen uppkommer kraftig kondens vintertid. Detta medför isbildning som vid stark kyla kan uppgå till en halv meters höjd. Problemet finns på alla fönster av samma typ i husen. Vissa fönster har ventilationsspringa ovanför fönstren. Fönstren är placerade mitt i väggen och tätade med skum, se fig E:2.

FIG E:2 Isbildning på fönster

Tänkbar åtgärd: Fukten måste ventileras bort. Avlägsna därför tätningsslisten mellan bågarna. Se figur E:4.

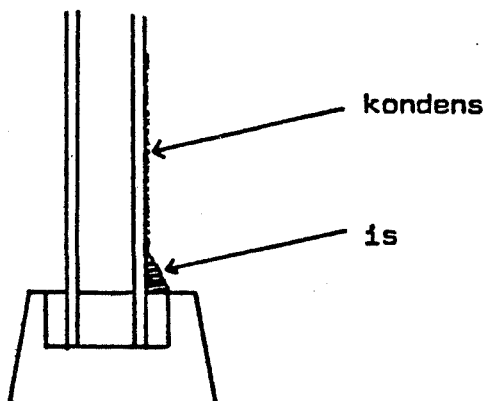
Fönstren är av typ HSB 2 glas (isolerglas). Vintertid uppstår kondens på insidan av fönstren. Vid aluminiumprofilen bildas is, se fig E:3

FIG E:3 Isbildning vid isolerglasfönster

Husen är utrustade med mekanisk ventilation. Ett frånluftsdon är placerat i badrummet vilket ger ett undertryck som skapar förutsättningar för kallluftläckage vid fönstren. Dessutom är badrum och hall fuktigare än de andra rummen. En samverkan av dessa faktorer ger sannolikt de problem som beskrivs ovan.

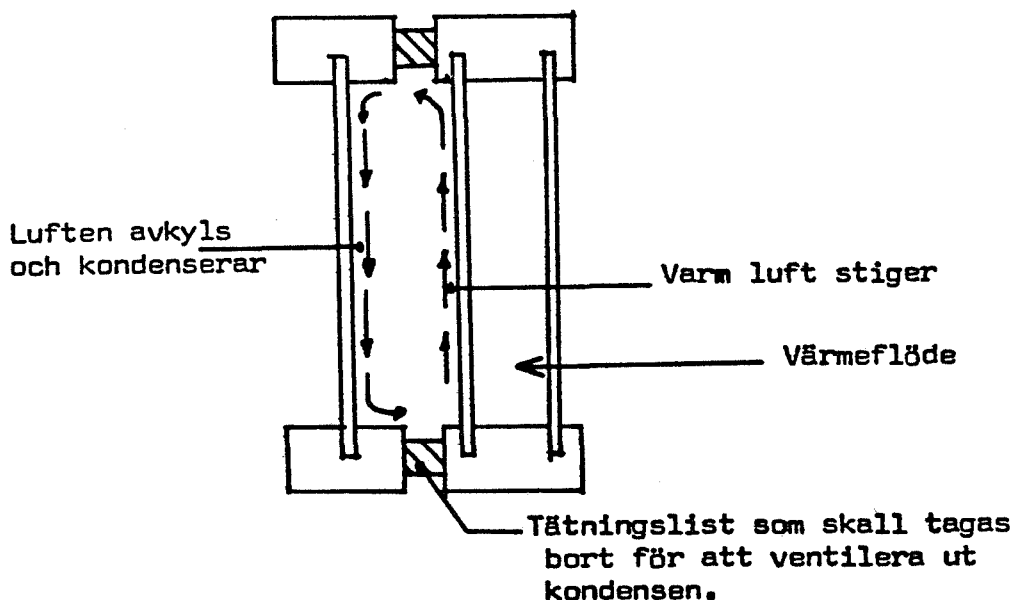
FIG E:4

Värmen vandrar ut genom fönstret. Konvektion uppstår i yttre mellanrummet. Den varma luften stiger upp på samma sida som isolerglasskiktet. Luften kyls sedan av mot den yttre glasrutan varvid den kondenserar.
