Energibesparingar

Mätningar i kontorsbyggnad. Etapp 1

Anslagsrapport BFR projekt nr 780837-9

ENERGIBESPARINGAR
MÄTNINGAR I KONTORSBYGGNAD. ETAPP 1

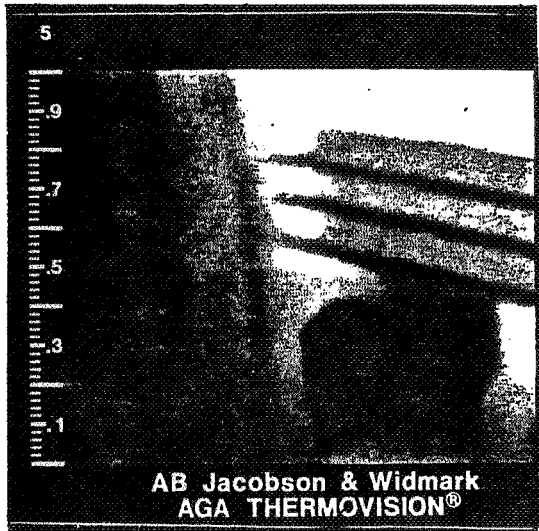
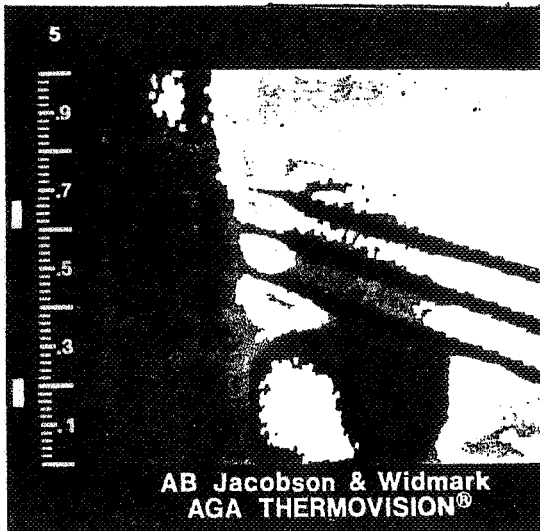
Gråtonsbild nr 1

- Köldbrygga i hål genom pelare (bild 1/1A).
- Luftinläckning genom fönster, speciellt i övre hörn på pivå-hängda fönster (bild 2/2A, 13/13A, 16/16A).
- Otätheter i tryckkammare, speciellt takvinklar (bild 8/8A, 9/9A, 10/10A). Ger troligen måttliga värmeförluster under vintern. Större energiförluster p.g.a. läckage av kylld luft under sommaren.
- Lokal nedkylning av golvbjälklag över arkad (bild 12/12A). Troligen luftinläckning i bjälklagskonstruktion.
- Viss luftinläckning i golvvinkel hus 4 (bild 18/18A).
- Anslutningar mellan fönsterbröstningar och pelare/bjälklag i hus 1-3 i stort sett täta (bild 1/1A, 7/7A).

Hus 1 4tr
ostfasad.
Fönsterbröstning
pelare

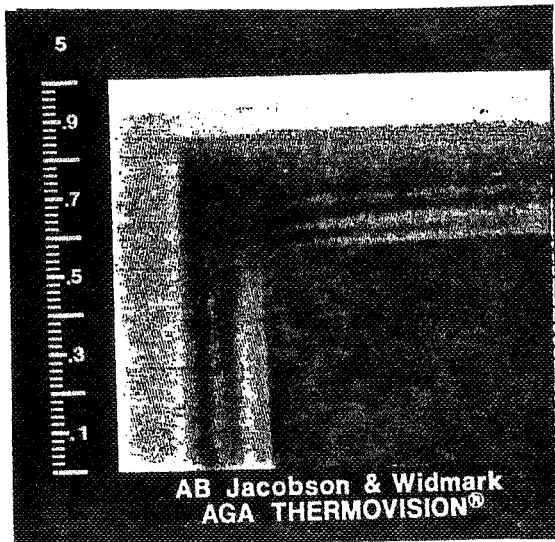
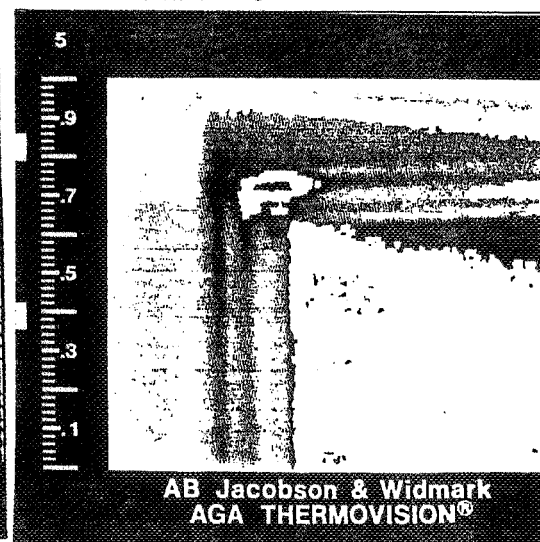
Gråtonsbild nr 2

Hus 1 4tr
ostfasad.
Ök fönster

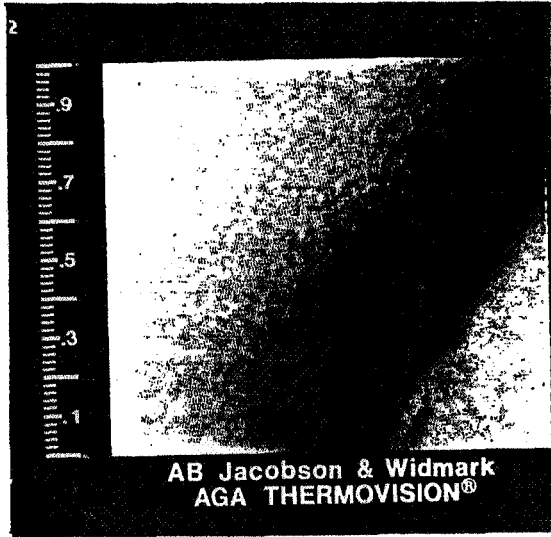
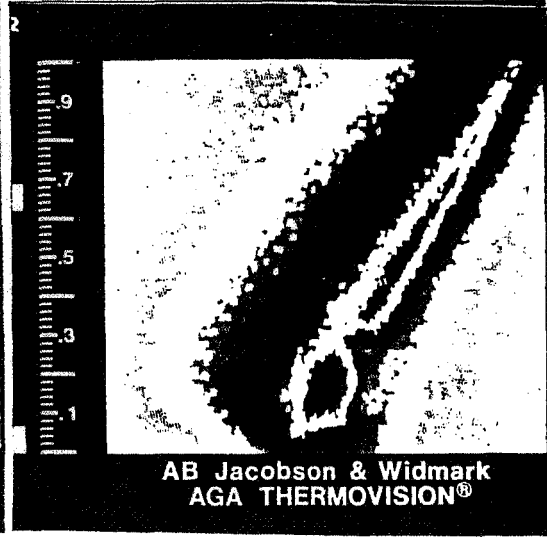
Grätionsbild nr **3**

Hus 1 8 tr,
västfasad.
Takvinkel
yttervägg.

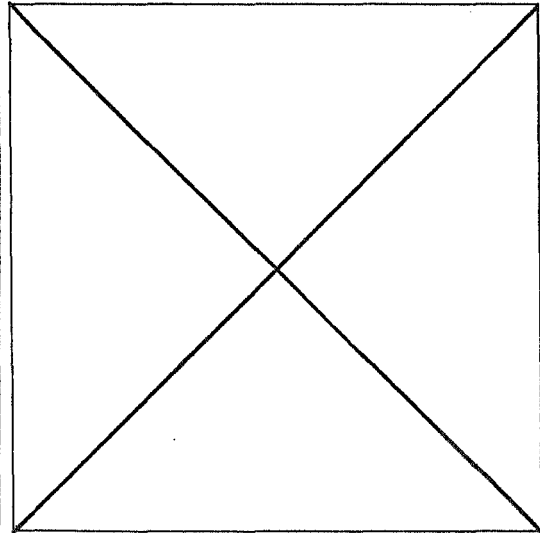
Grätionsbild nr **4**

Hus 1 8 tr
norr fasad.
Takvinkel
yttervägg.

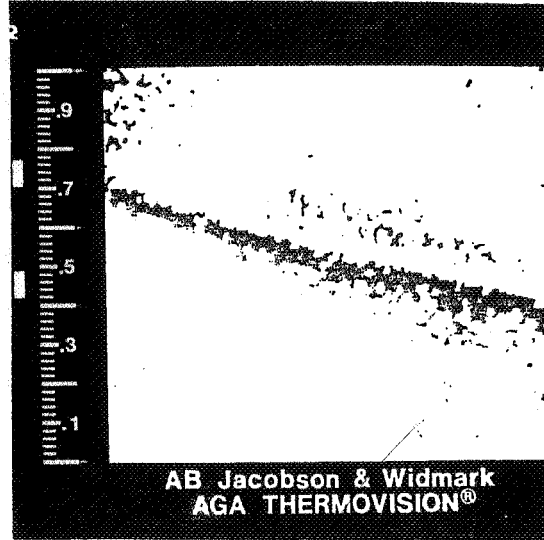
Grätionsbild nr 5

Hus 1 8tr.
Takvinnet
innervägg.

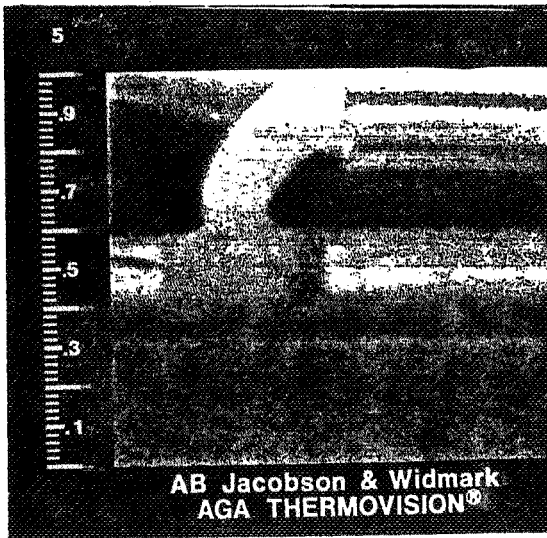
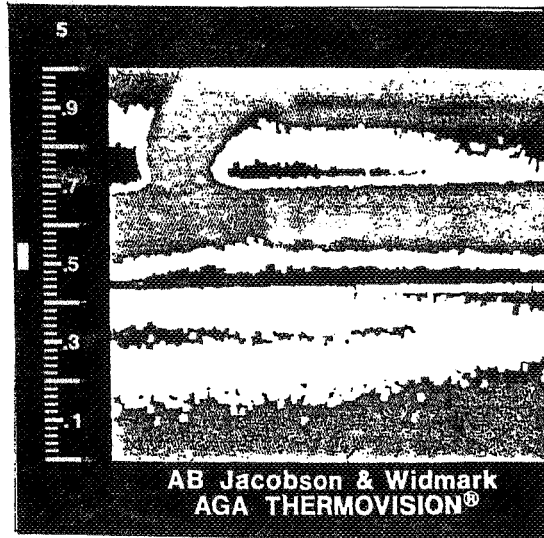
Grätionsbild nr 7

Hus 2 3tr.
Fönsterbröst-
ning.

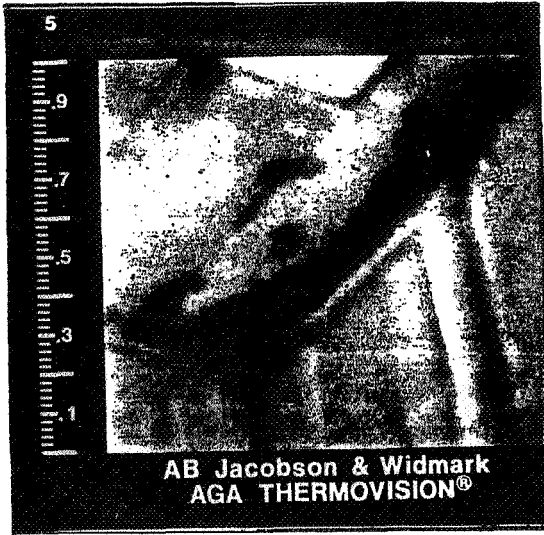
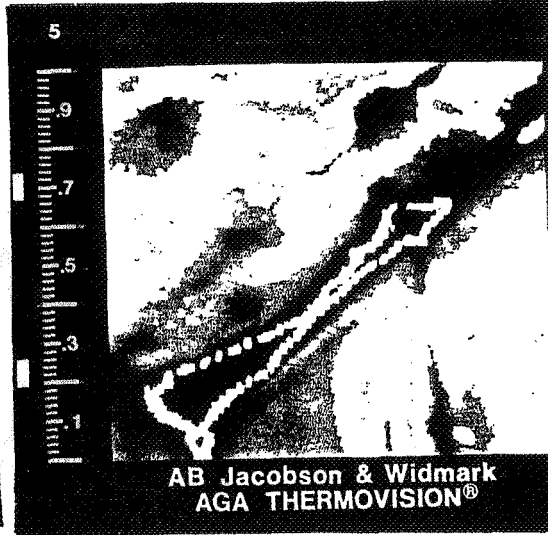
Gråtonsbild nr 8

Hus 2 3 +
norr fasad.
Fläktrum,
tryckkammare.
Takvinkel.

Endast F-fläkt igång.
Luftinläckning.

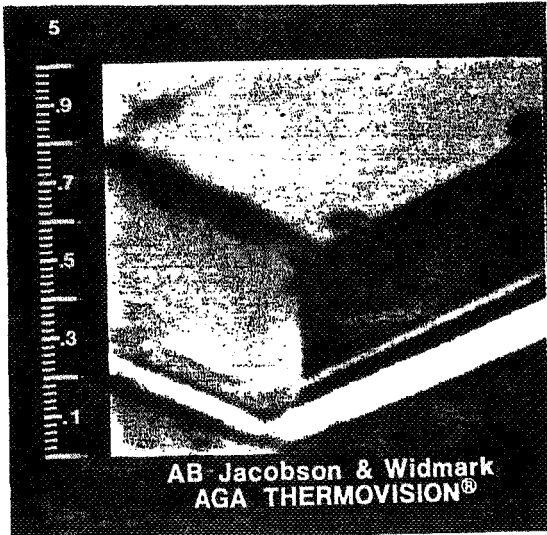
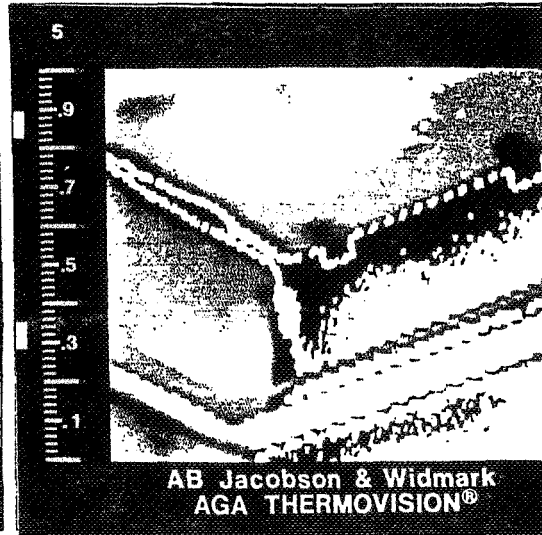
Gråtonsbild nr 9

Hus 2 3 +
Fläktrum,
tryckkammare
Takvinkel,
innervägg.

Endast F-fläkt igång.

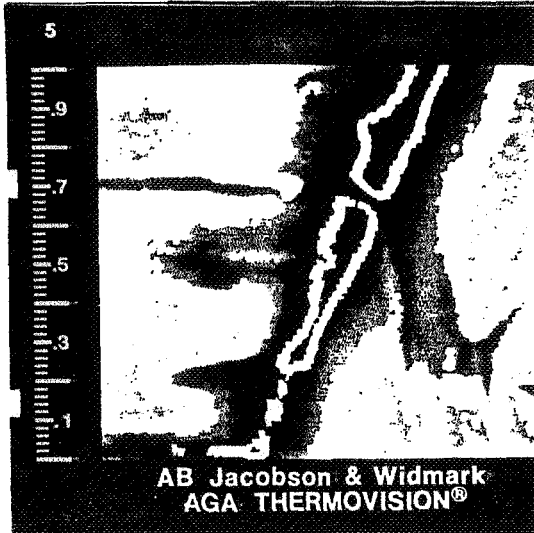
Gråtonsbild nr 10

Endast F-fläkt igång
Luftinläckning

Hus 2 9tr
ostfasad.
Fläktrum,
tryckkammor
Takvinkel

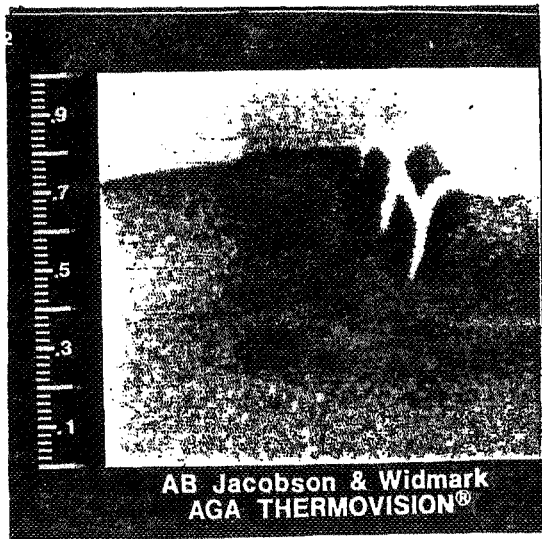
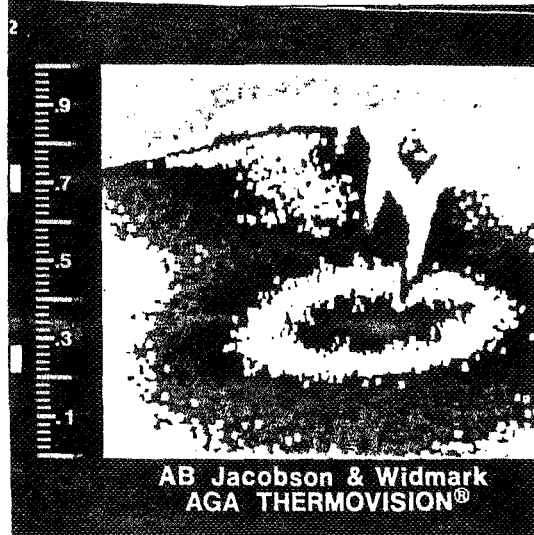
Gråtonsbild nr 12

Hus 1 1tr.
Golv över
arkad.

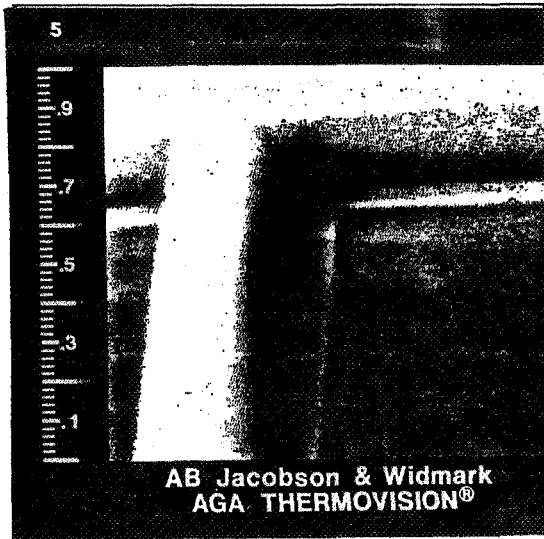
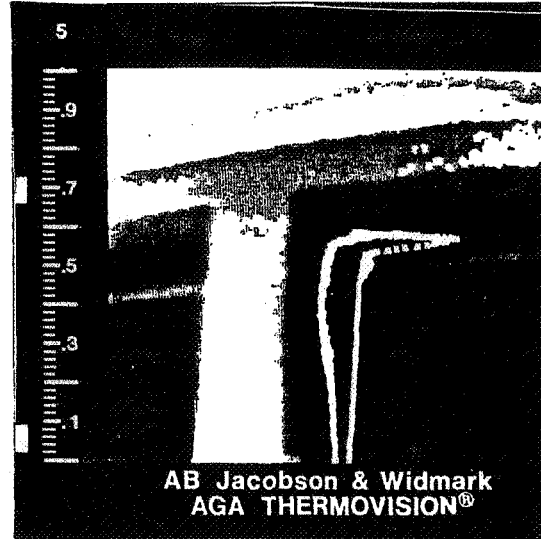
Gråtonsbild nr 13

Hus 1 1tr
västfasad,
Ök fönster.

Kraftig luftinläckning i hörn.

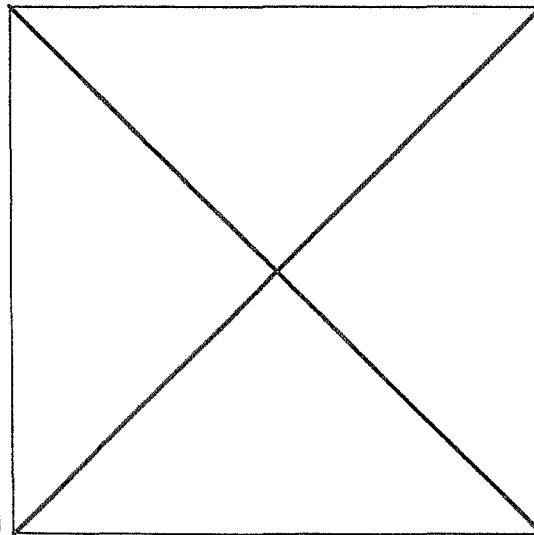
Gråtonsbild nr 14

Hus 1 1tr
västfasad,
Golv över
kantbalk.

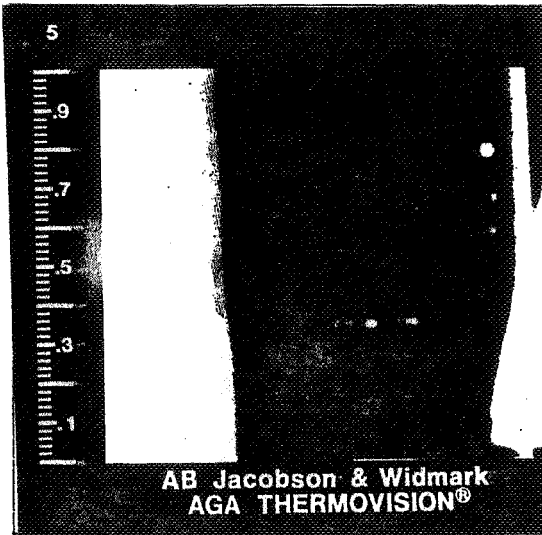
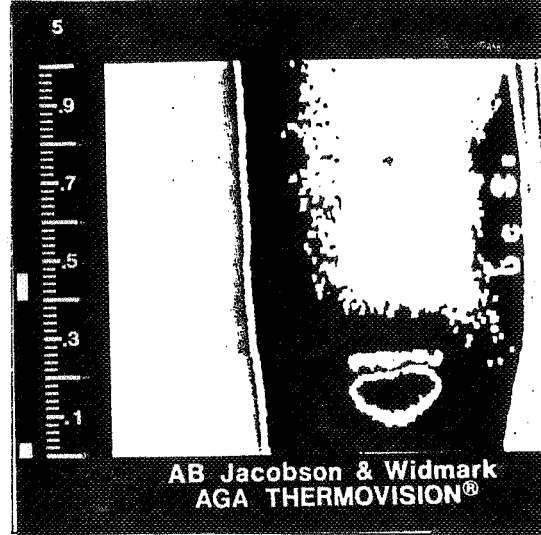
Grätionsbild nr 15

Hus 4 2tr,
ostfasad.
Ytterdörr med
brevinkast.

Läckage karm-vägg

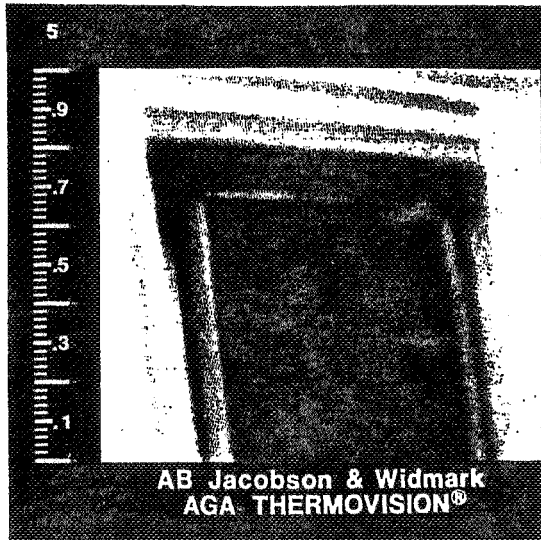
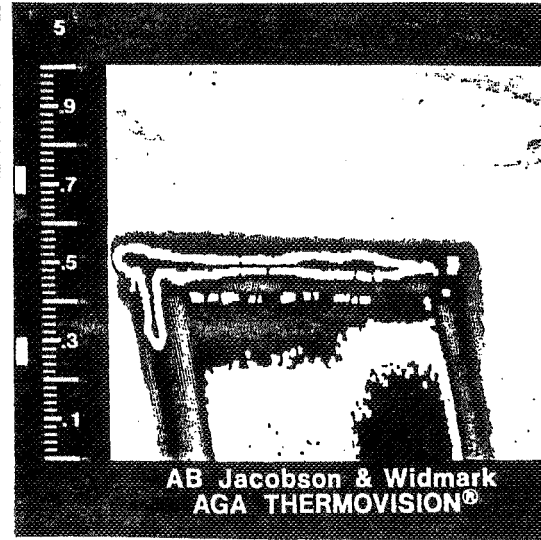
Grätionsbild nr 16

Hus 4 2tr
västfasad.
Ök fönster

Läckage karm-vägg, karm-båge

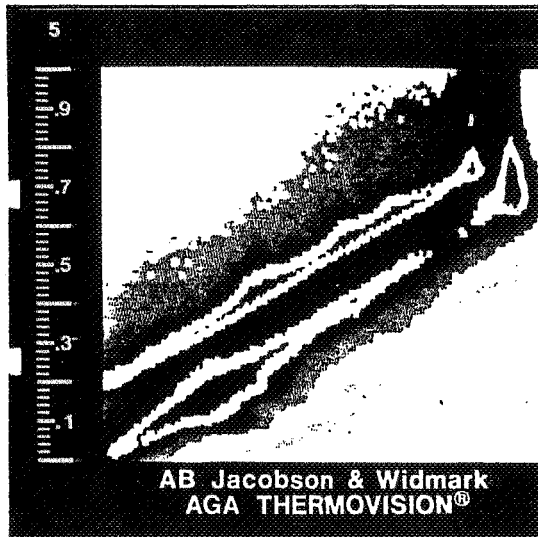
Grätionsbild nr 17

Hus 4 2tr
västfasad.
Golvinkel.

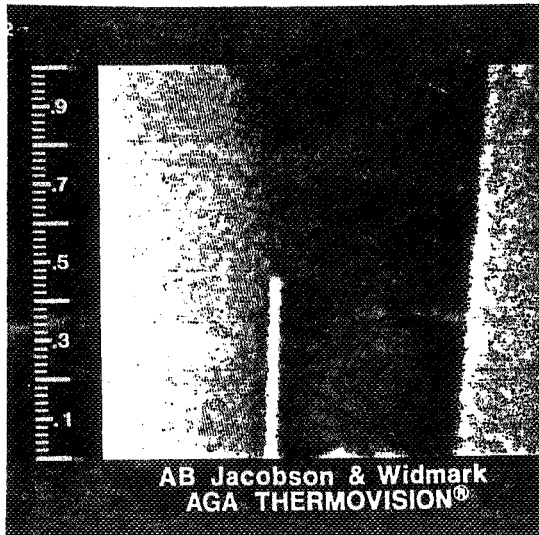
Grätionsbild nr 18

Hus 4 2tr
västfasad.
Yttermvägg -
- innervägg.
