Défauts de conception et d'étanchéité à l'air des réseaux de gaines: étude de cas d'un reconditionnement de système de ventilation d'un ouvrage spécifique confiné et non doté d'ouvrant

Fabrice Richieri¹, Bassam Moujalled², Sandrine Charrier³, Adeline Mollard⁴, François Araque⁴

RESUME

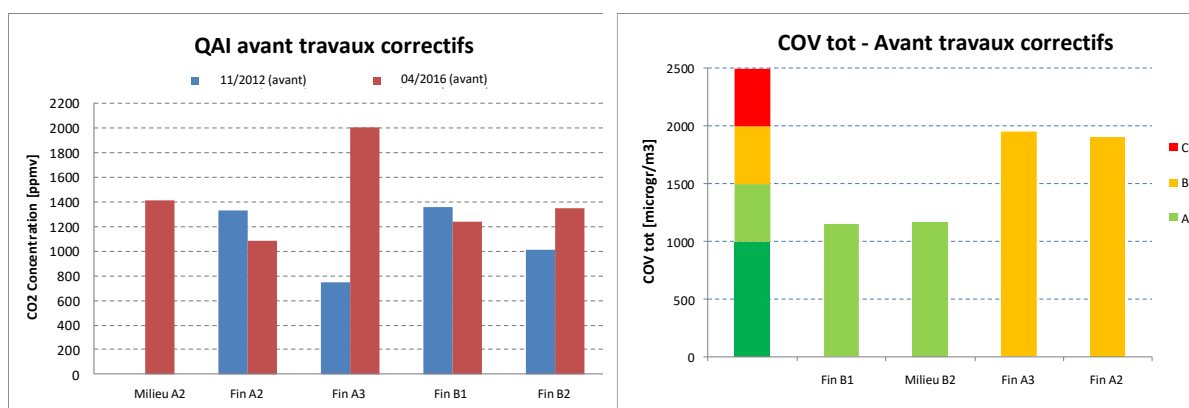
Figure 2: Mesures de CO₂ et COV dans certaines zones avant travaux

Les mesures de CO₂ entre 2012 et 2016 ont montré des seuils supérieurs à 1000 ppmv et parfois plus atteignant près de 2000 ppmv en 2016 dans les locaux de la zone A3 la plus éloignée du local CTA. Il est à noter que cette zone A3 n'était pas occupée en 2012 lors de la campagne de mesure, ce qui se traduit par un seuil bas en l'absence de présence humaine.

Les mesures de COV totaux ont été réalisées à l'issue des travaux de rénovation en 2012. Les niveaux sont comparés avec les seuils définis dans l'arrêté du 19 avril 2011 sur les émissions de polluants des matériaux à 28 jours. Là encore, les mesures ont montré que la branche de réseau desservant la fin de zone A3 et toute la zone A3 présentaient des problèmes de renouvellement d'air et de concentration en polluant assez élevées. Une recherche des sources de pollutions spécifiques a également été effectuée pour détailler quels étaient les COV majoritaires. Toutefois, la présence d'une concentration en COV totaux importante croisée avec des niveaux élevés de CO₂ était alors le signe d'une sous-ventilation des locaux, justifiant la demande d'intervention du SNIA.

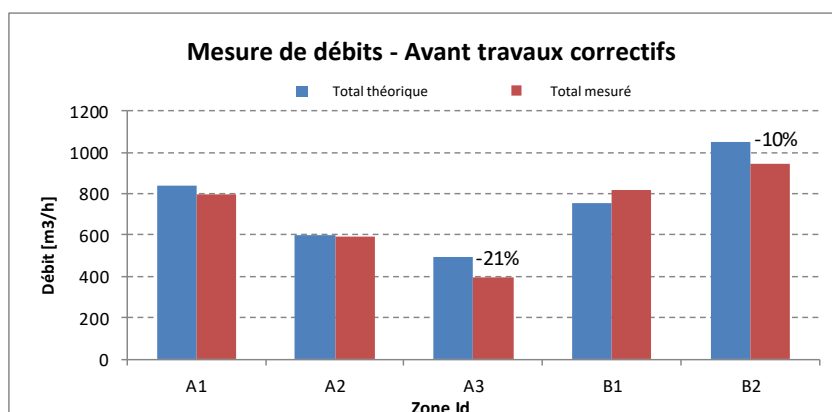
Figure 3: Comparaison initiale entre débits de ventilation mesurés et débits réglementaires pour 5 grandes zones (après la rénovation de 2012, avant travaux correctifs de 2017)

Comme nous pouvons le constater, la zone A3 la plus éloignée des CTA présentent une sous-ventilation globale de l'ordre de -21% de moins que l'objectif du cahier des charges travaux, avec localement de -30 à -70% de débit d'air en moins que l'objectif alors basé sur 15 m³/h/personne, seuil inférieur au code du travail.

La ventilation de la zone B est en comparaison meilleure, bien qu'en moyenne inférieure de 10% à l'objectif sur la zone B2 la plus éloignée des CTA, et avec localement de -13 à -53% de débit d'air inférieur à l'objectif initial.

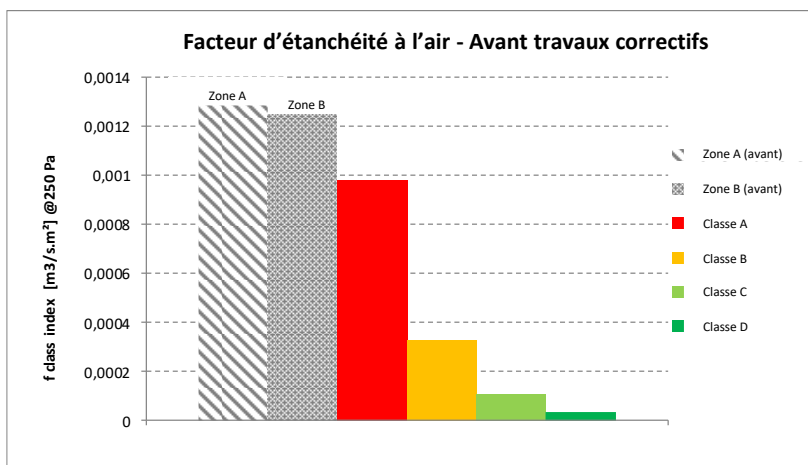
Figure 4: Evaluation de la classe d'étanchéité à l'air des réseaux avant travaux correctifs sur les réseaux A et B

Au-delà du constat de sous-ventilation des locaux les plus éloignés, le SNIA a souhaité confirmer ces premières déductions par une campagne de mesure d'étanchéité à l'air des réseaux A et B. L'évaluation de la classe d'étanchéité à l'air a été réalisée par la société MapClim, suivant la norme NF EN 12237 et FD E51-767. Les résultats illustrés sur le graphique suivant confirment que les réseaux sont fuyards avec deux réseaux considérés comme « hors classe ».

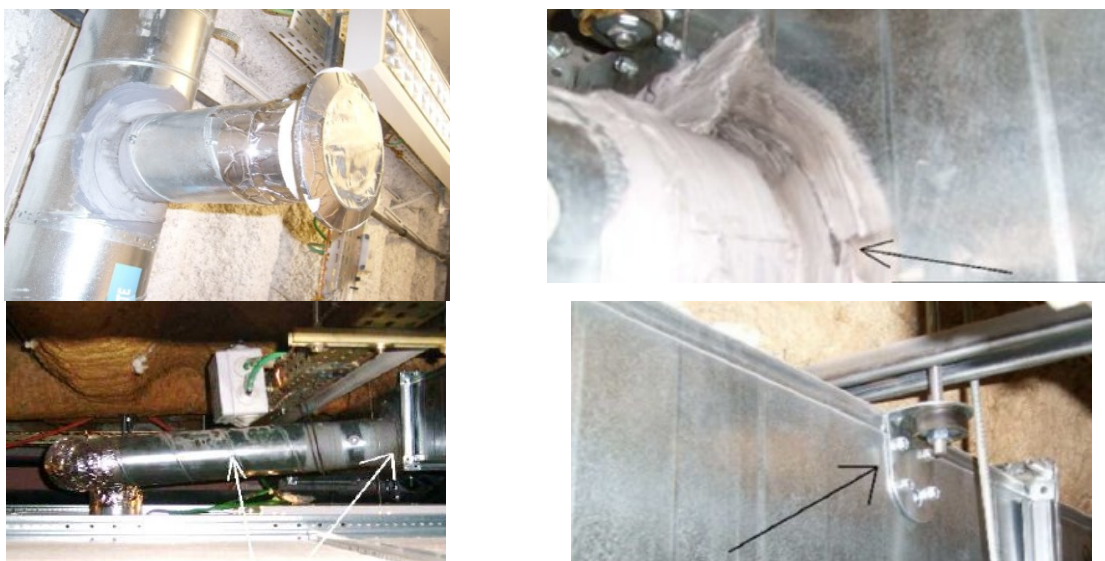
Figures 5: Exemples de fuites trouvées pendant les essais

La recherche de fuite réalisée sur le réseau de gaines durant les essais de pression a permis d'identifier des défauts importants au niveau de chaque piquage express, malgré la présence de mastic.

De nombreuses portions de conduits se sont révélées mal traitées ou mal supportées, avec également des difficultés d'exécution au niveau de raccords entre brides et au niveau de chaque clapet coupe-feu.

- (en bleu) remplacées car sous-dimensionnées avec l'installation de modules de régulation automatiques et réglables manuellement en cas d'évolution ultérieure du besoin, avec une plage de fonctionnement comprise en 50 et 250 Pa pour 5% de précision sur le contrôle du débit ;
- (en vert) conservées (mais intégralement contrôlées) au niveau des modules de régulation, et étanchéifiées par le procédé d'étanchéification AeroSeal® appliqué par MapClim;

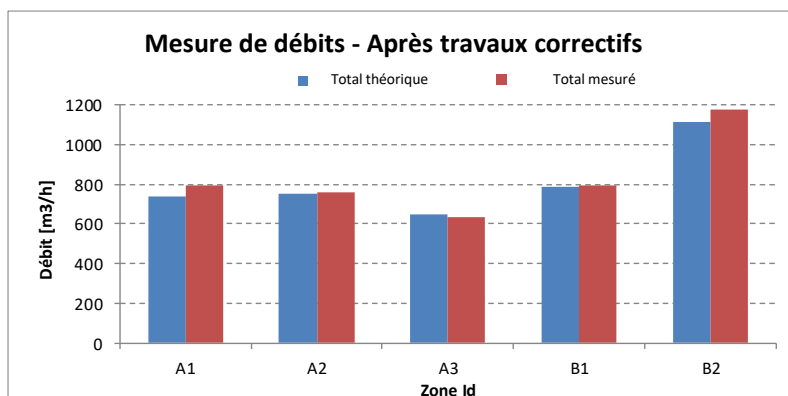
Figure 7: Comparaison après entre débits de ventilation mesurés et débits objectifs réglementaires pour les 5 grandes zones (après travaux correctifs de 2017)

Des mesures de débit ont été réalisées à réception des travaux en 2017 sur l'intégralité du réseau par une société indépendante de l'entreprise de travaux. Les résultats par zone sont désormais conformes à l'objectif du cahier des charges en tout point du bâtiment.

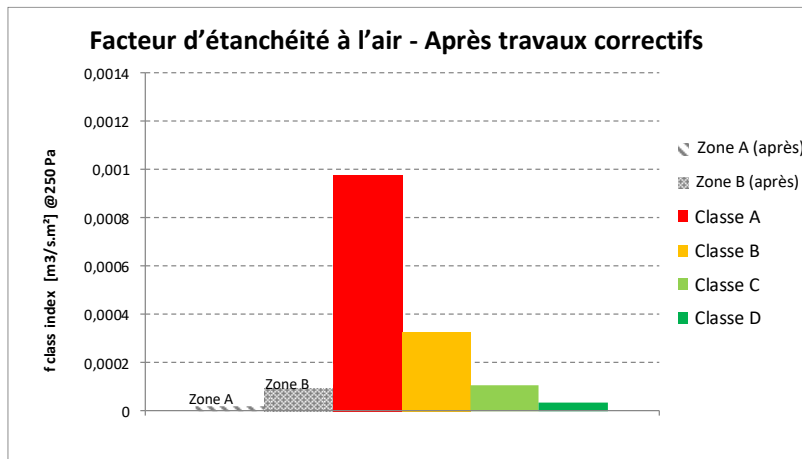
Figure 8: Mesures d'étanchéité à l'air après travaux correctifs sur les réseaux A et B

Les résultats illustrés sur le graphique suivant indiquent que les réseaux sont désormais très étanches à l'air, avec un objectif respecté avec une classe D pour le réseau neuf de la zone A, et une classe C pour le réseau étanchéifié de la zone B. Les mesures ont été réalisées sur 100% des conduits (rigides + souple) et en une seule passe compte tenue de l'étanchéité de l'ensemble.

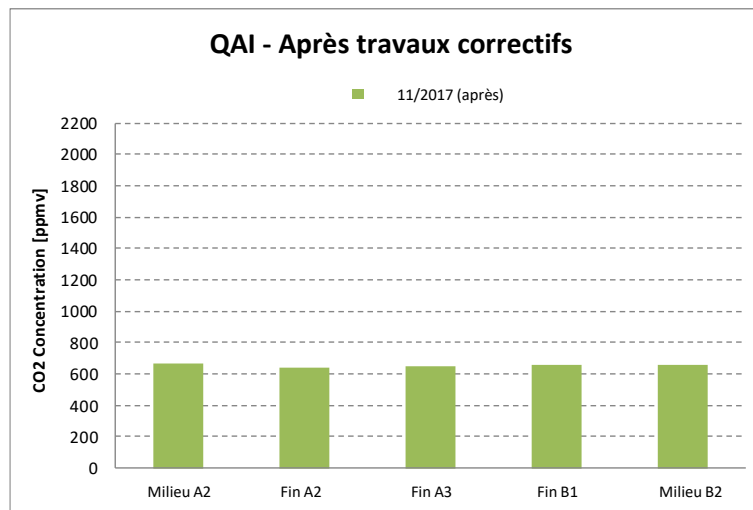
Figure 9: Mesures de CO2 après travaux correctifs de 2017

Les campagnes de mesure des concentrations en COV n'ont pas eu lieu au moment de la rédaction de l'article. Les mesures de CO₂ réalisées à l'issue des travaux ont cependant montré des valeurs homogènes, avec seuils inférieurs à 700 ppmv, signe d'une ventilation homogène de chaque zone.

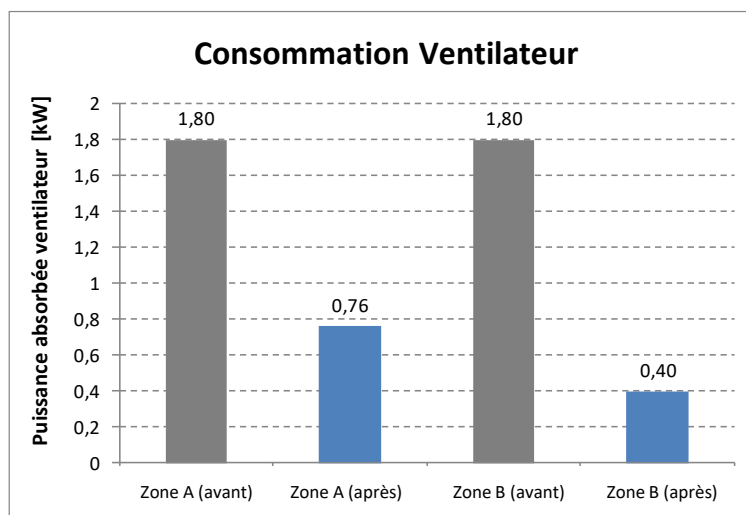
Figure 10: Comparaison des puissances absorbées des ventilateurs de chaque CTA avant et après travaux correctifs

L'installation d'une variation de vitesse sur chaque CTA a permis une réduction inattendue et appréciée du gestionnaire du site de la puissance absorbée par chaque ventilateur de 71% pour la CTA de la zone A et de 78% pour la zone B. Compte tenu du fonctionnement H24 des deux CTA, l'économie réalisée sera d'autant plus intéressante.
