Qualitätskontrolle der Gebäudehülle mit hochauflösender Thermografie im Unterdruck (-50 Pa)

Theo Reuter

Baudiagnostik-Wilting / Büro Nord

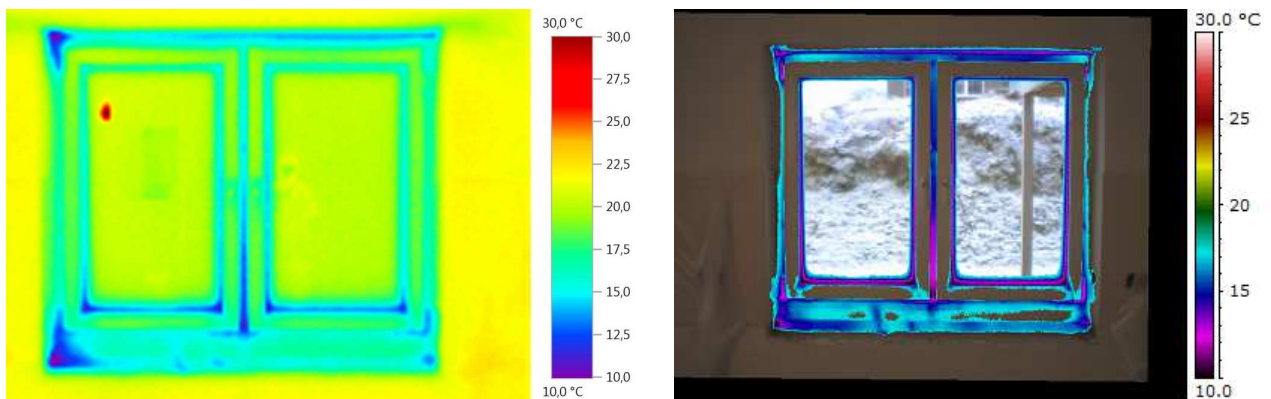
Abbildung 1: (links) System mit 160x120 / (rechts) mit 640x480 Detektorauflösung

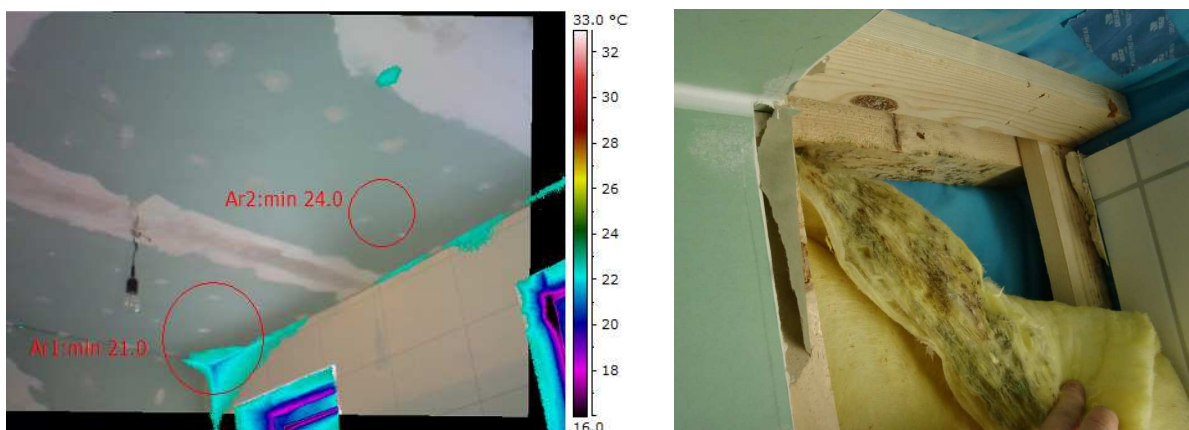
Abbildung 2: Lokalisierung von relevanten Mängeln ($n_{50} = 0,4 \text{ h}^{-1}$)
