Anslagsrapport
A1:1997

Orsaker till
att radonhalten ökar
i radonsanerade småhus

Bertil Clavensjö

**Denna rapport hänför sig till forskningsanslagen 930572-4 från
Byggforskningsrådet och P 788.93 från Statens strålskyddsinstitut till Bjerking
Ingenjörbyrå AB i Uppsala.**

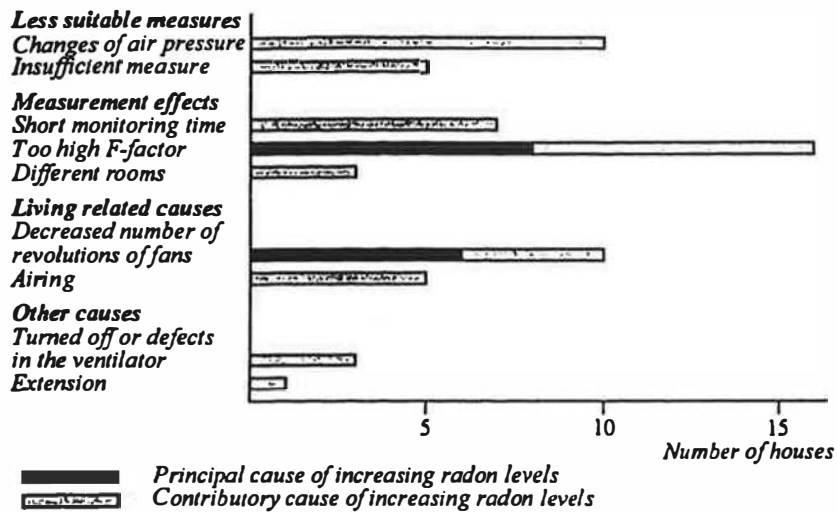
Figure 1.1 *The causes of increasing radon levels in 31 houses. In the 80s actions have been carried out in all of the houses to lower the radon contents to healthy levels. Naturally, the "Measurement effects" have not increased the radon concentrations in reality. "Short monitoring time" implies a time from some hours to a few days. The mean value of radon content during that time can differ from the mean value during 3 months monitoring. "Too high F-factor" has given too low radon contents calculated from the radon daughter contents.*

After sanitising, 28 houses were measured by Working Level Monitors. For making comparisons between the radon levels after action and in 1991 respectively 1994 the radon progeny levels have been converted to radon levels by dividing by the F-factor = 0.5, which was valid for that time. By present time F-factor = 0.4 is used in Sweden. Converting with too high F-factor is estimated to be a principal reason for fictitiously increased radon levels in 8 houses and a contributory cause in most of the other 20 houses.

Reducing the number of revolutions of the fan is one of the most common contributory causes in this project; 10 of the 31 houses at the least. Probably it is the only cause in 6 houses.

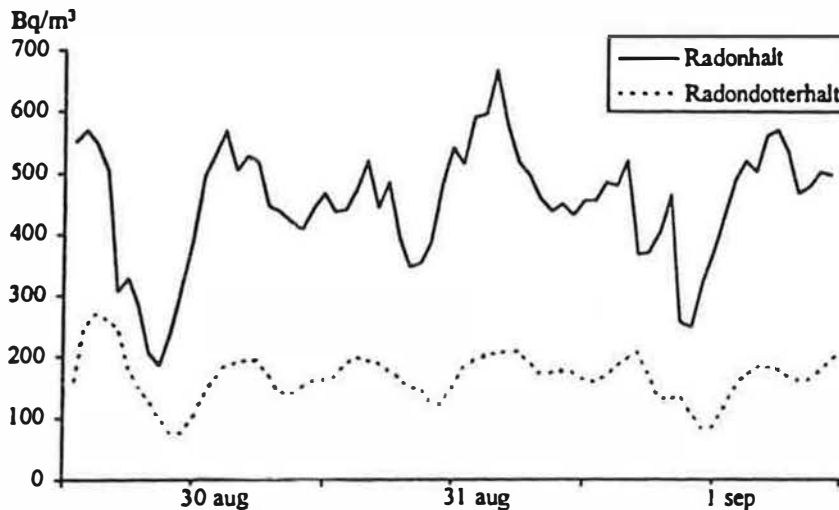
Figur 5.4. Radonhalter och radondotterhalter uppmätta under 72 timmar med mätstart 1994-08-29. Mätningarna utförda med Atmos 12 respektive WLM 30. Radonhaltens medelvärde är 450 Bq/m³ och radondotterhaltens 170 Bq/m³, vilket ger F-faktorn 0.38.

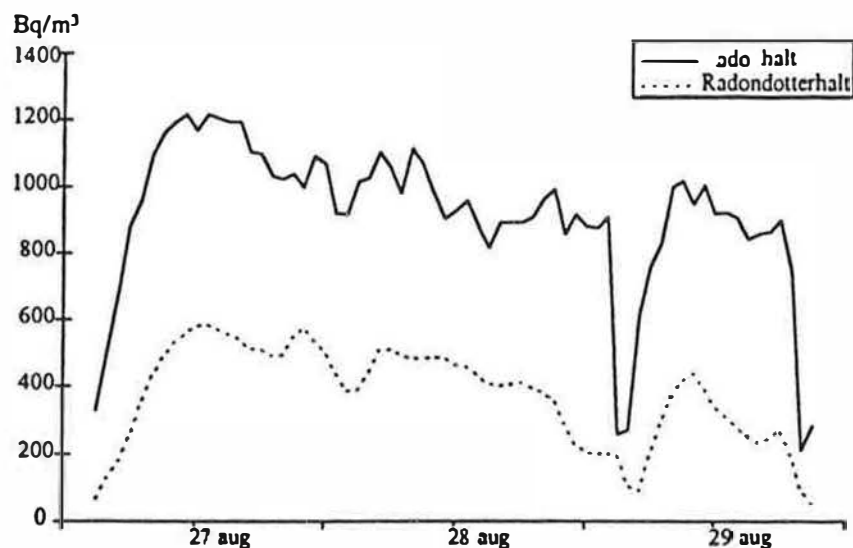
Figur 5.7. Samtidig mätning av radonhalter och radondotterhalter för kontroll av F-faktorn i stora sovrummet i suterrängvåningen. Mätstart 1994-08-26 kl 15.00. Total mättid 68 timmar.

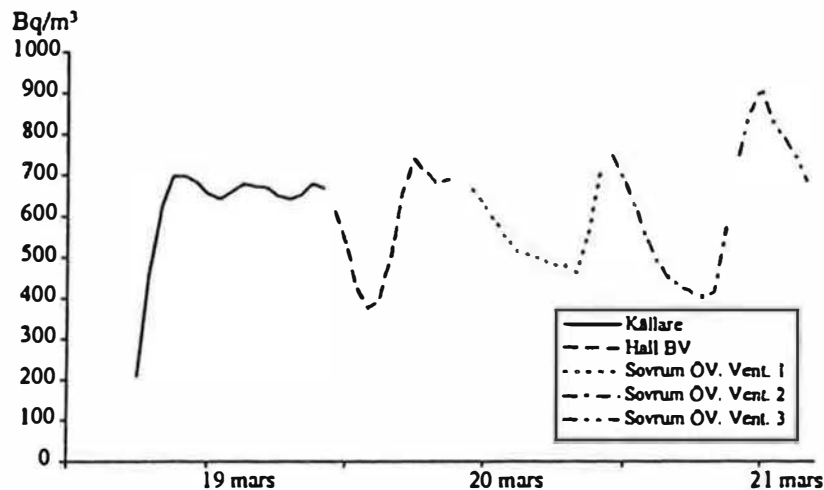
Som ett första steg i radonsaneringen installerades ett Lossnay ventilationsaggregat typ VL-1200 U-C i källarvåningen. Aggregatets kapacitet var 60 m³/h. Dessutom monterades en 11 W frånluftsfläkt i grundmuren för att förbättra luftväxlingen i torpargrunden. Effekten av åtgärderna kontrollerades genom en ny radonmätning, varvid man prövade inverkan av olika fläkthastigheter och fläktkombinationer. Resultatet redovisas i figur 5.8. Radondotterhalterna snarare ökade än minskade i huset.

Figur 5.8. Radonhalter uppmätta med WLM 30 under tiden 1988-03-18-21 efter provisorisk montering av ventilationsaggregat i källarvåningen samt fläkt i grundmur för utsugning av luft i kryppgrund. Högsta utetemperaturer var under dessa dagar mellan -1.7° och -1.0° , och lägsta -1.3° - -11.6° C.
 Vent. 1 = Ventilationsaggregat i KV på maximal kapacitet
 Vent. 2 = Lika vent. 1 plus frånluftsfläkt i kryppgrund
 Vent. 3 = Lika vent. 2, men halv fart på ventilationsaggregatet.

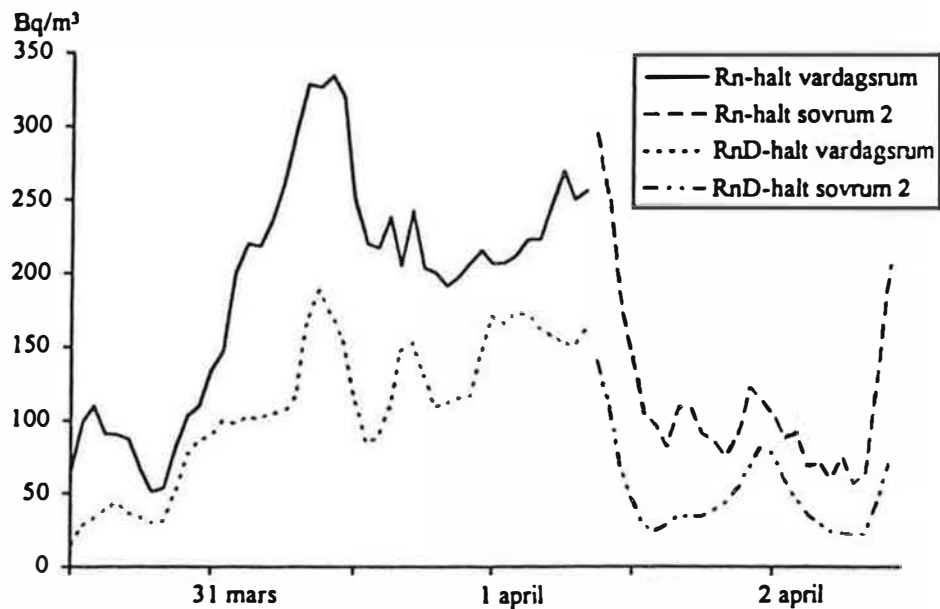
Figur 5.9. Radon- och radondotterhalter uppmätta med System 30 under tiden 1995-03-30–04-02. F-faktor 0.25-0.81, snitt 0.50. Fläktarna var under mätningen inställda på medelhastighet.

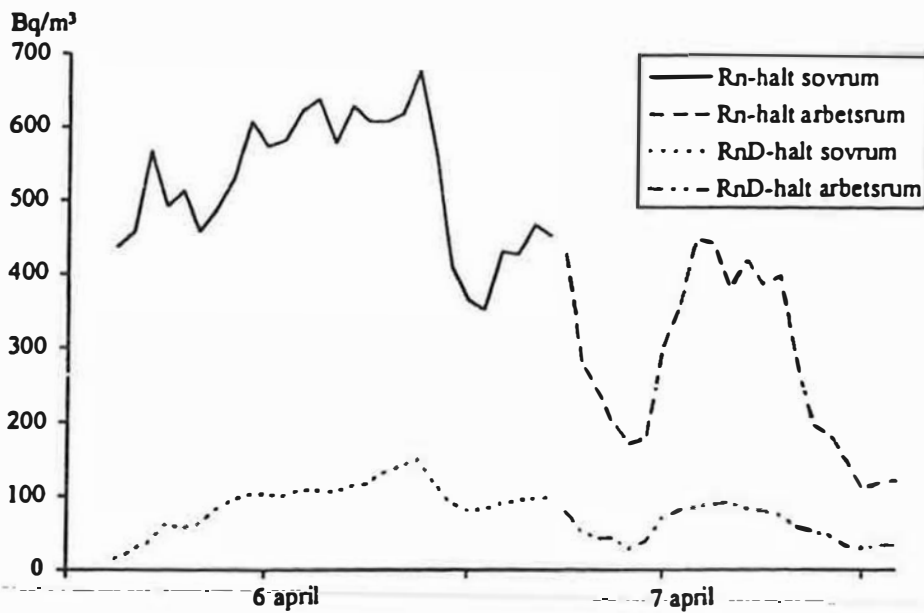
Figur 5.13. Radon- och radondotterhalter uppmätta med System 30 under tiden 1995-04-05-07. F-faktor 0.12-0.28, snitt 0.20.

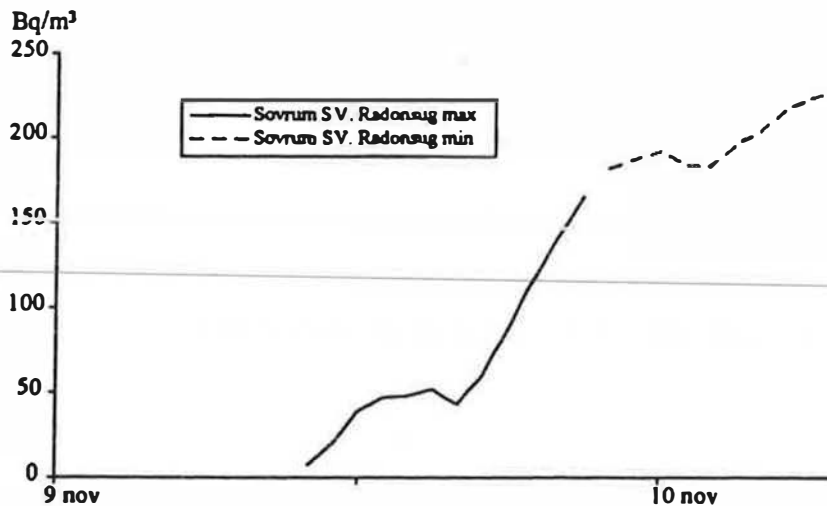
Figur 5.16. Mätning 1983:2. Radonhalter efter radonsugning uppmätta med WLM 300 under tiden 1983-11-09-10. Radonsugen har körts på max respektive min fläkthastighet.

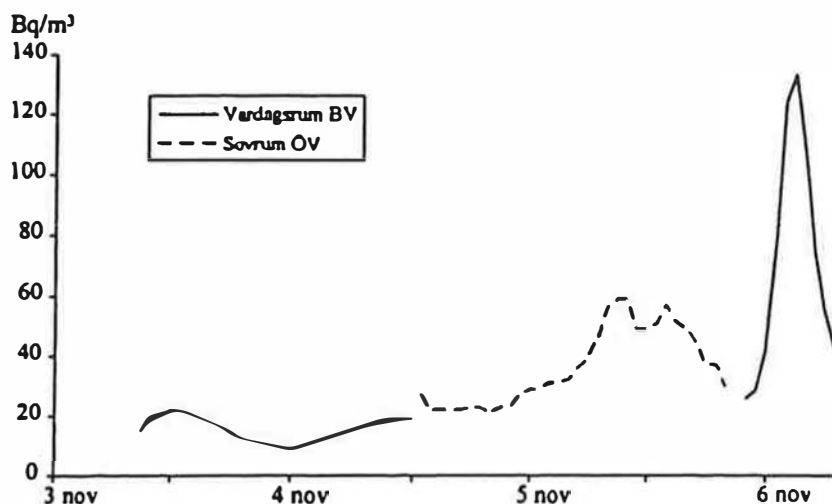
Figur 5.17. Mätning 1989:3. Radonhalter efter byte till starkare fläkt i radonbrunn uppmätta med WLM 30 under tiden 1989-11-03-06.

Tätning av sprickor i och ytbehandling av hela källargolvet påverkade knappast radonhalten. Inte ens installation av en radonbrunn gjorde det. Först efter byte av fläkten i radonbrunnen mot en med större sugförmåga halverades ungefärligen radonhalten (mätning 1988:2). Vid en ny korttidsmätning i november 1989 (1989:3) var radonhalten plötsligt bara en tiondel av senast uppmätta halter.

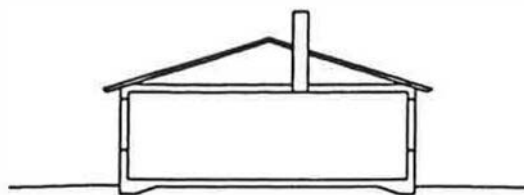
Figur 6.1. Enplanshus beläget på förhållandevis plan (morän-)mark. Tryckdifferensen över husets bottenplatta varierar med temperaturskillnaden inne-ute samt med vindbelastningen på byggnaden.

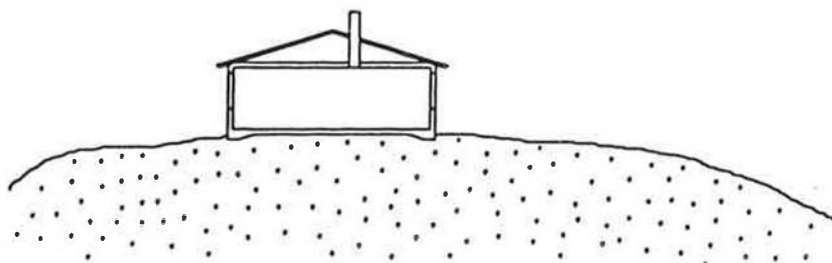
Figur 6.2. Enplanshus beläget på toppen av en grusås. Tryckdifferensen över husets bottenplatta varierar med temperaturskillnaden inne-ute samt med vindbelastningen på byggnaden. Dessutom påverkas tryckdifferensen av termiska stigningar i det permeabla åsmaterialet. Då uteluften är kallare än luften i åsen stiger den senare luften och ökar tryckdifferensen över bottenplattan. Då den är varmare sjunker åsluften däremot nedåt och minskar lufttrycket under huset.
