Rengøring af ventilationsanlæg i etageboligbyggeri

Rengøringens betydning for ventilationsanlægs ydelse og elforbrug

Af civilingeniør Jan Bach Nielsen, Statens Byggeforskningsinstitut

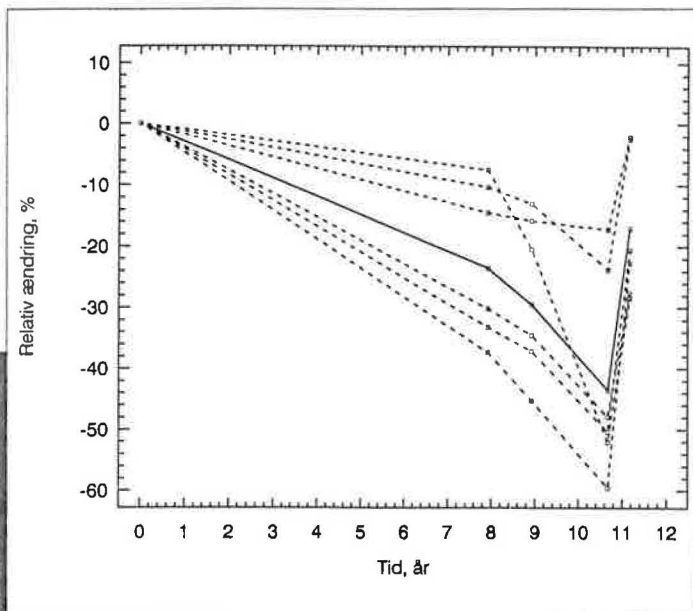
Fig. 1. Den relative ændring af den indblæste hovedvolumenstrøm (—) og delvolumenstrømme (---) i anlæg C. Hver delvolumenstrøm ventilerer otte lejligheder.

Som eksempel på volumenstrømmenes ændring er den relative ændring af de indblæste hoved- og delvolumenstrømme for anlæg C i undersøgelsesperioden vist på figur 1.

Volumenstrømsændringen, som er forårsaget af rengøringen af anlæggene omkring det 11. år, er ligeledes angivet.
