RENSNINGSMETODER FÖR KANALSYSTEM

Etapp 3 - Enbostadshus

Lennart Granstrand
Sören Lindgren

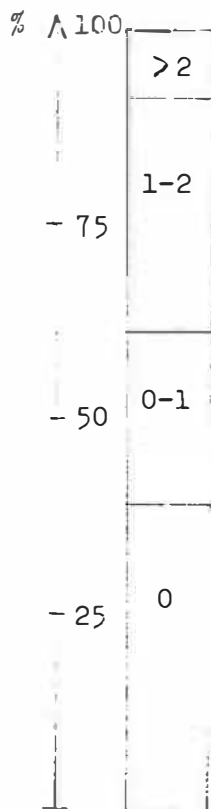
Figur 3.1 Avsättning i kanaler från våtutrymmen.

Företrädesvis en fläckvis beläggning med en ojämn topografi. Enskilda ansamlingar tjockare.

Klart påvisbar beläggning med en oftast jämn utbredning.

Mycket liten och jämnt utbredd beläggning.

Kan karaktäriseras såsom "plåtrena". Spår av beläggning kan förekomma.

Av stapeldiagrammet framgår att de flesta av kanalerna hade en beläggningstjocklek understigande 1 mm. Mindre än 10 % hade en beläggningstjocklek som fläckvis uppgick till 2-10 mm.

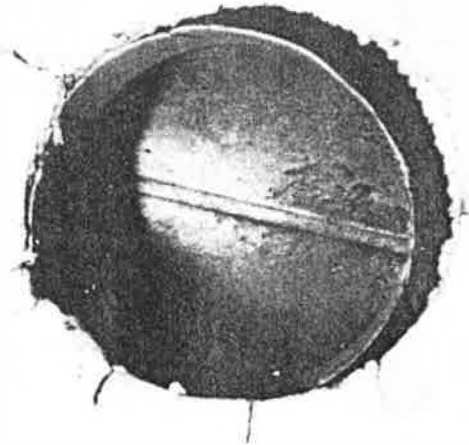
I figur 3.2 och 3.3 nedan visas typiska exempel på beläggningar i kanalsystemen. Bilden i figur 3.2 härrör från en anslutningskanal till ett torkskåp i en tvättstuga. Av bilden framgår att en liten beläggning ansamlats i kanalböjens ytterradie. Figur 3.3 visar samlingskanalen före frånluftsfälkten. I kanalens botten mynnar den separata imkanalen och den samlingskanal som betjänar det övriga frånluftssystemet.

Figur 3.2 Anslutningskanal till torkskåp. Drifttid 4 år. Grundflöde 8,3 l/s. Aldrig rensad.

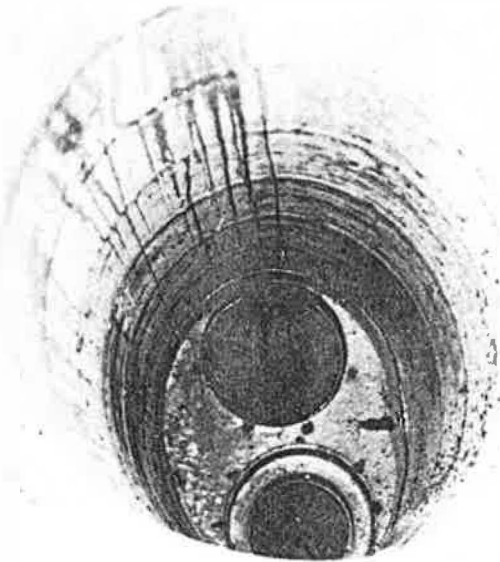
Figur 3.3 Samlingskanal vid takfläkt. Rensning utförd för ca 2 år sedan.
