ENERGIBESPARING I BEFINTLIGA FLERFAMILJSHUS  
Bostadsrättsföreningen Hultet, Partille.

Fredrik Norin

R82:1983

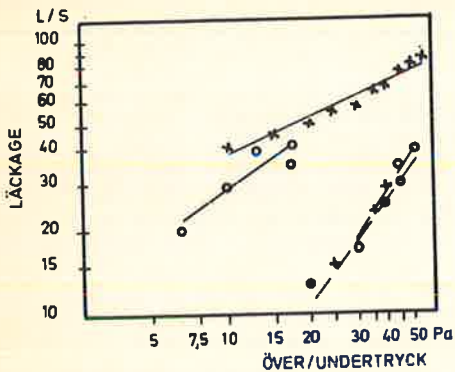
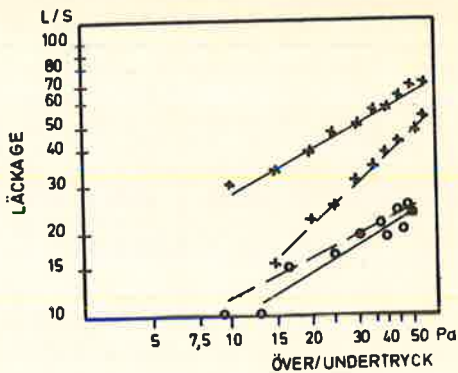
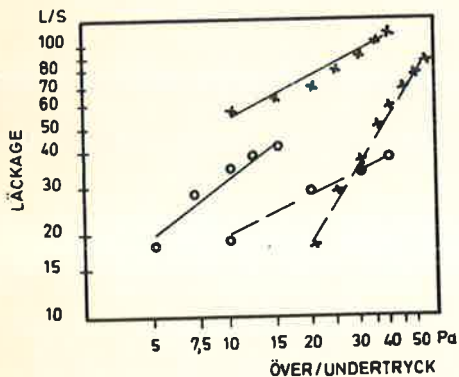
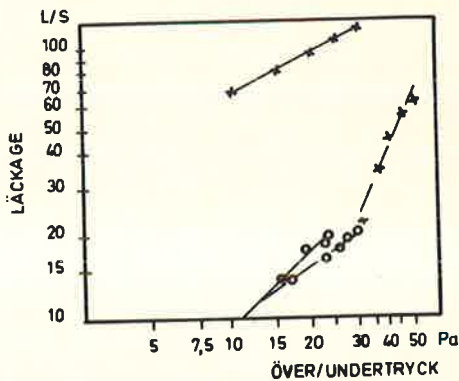
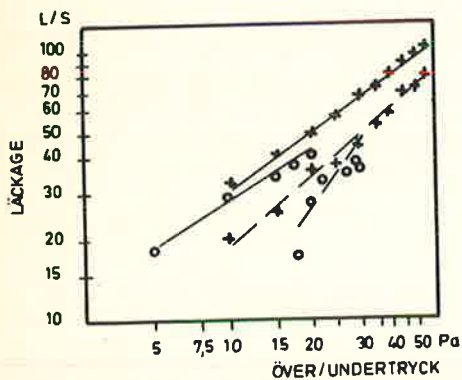
FIGUR 1:3 LÄCKAGE I 5 LÄGENHETER VID OLIKA ÖVER OCH UNDERTRYCK

Om man provtrycker en lägenhet med fönster och dörrar som öppnas utåt kommer ett givet övertryck att ge ett läckage som är större än ett till beloppet lika stort undertryck, eftersom övertrycket strävar att öka springorna i öppningarna. Vanligtvis har lägenheter fler utåt än inåt öppningsbara fönster/dörrar, varför ett resultatdiagram uppvisar två kurvor där den översta normalt utgör övertryckskurvan. Avståndet mellan dem beror på hur stort glappet i byggnadse-  
larna är. Av figur 1:3 framgår, att tre av lägenhe-  
terna (nr 1, 3 och 4) uppvisar ett större glapp än de  
båda övriga före åtgärderna samt att glappet påver-

kats obetydligt i lägenheterna 1 och 5 och till det bättre speciellt i lägenheterna 2 och 4. För nya flerbostadshus gäller enligt Svensk Byggnorm (kap 33:3) att läckaget vid 50 Pa tryckdifferens ej får överstiga 1 omsättning/h. Regeln gäller ej vid ombyggnad, men kan fungera för jämförelse. För samtliga lägenheter blir det acceptabla läckaget större än 55 l/s. Enligt denna norm skulle således ingen av lägenheterna godkännts före fönsterbytet och endast lägenheterna 2 och 4 efter. Det bör påpekas att normen grundas på energiskäl och således ej indikerar risker för olägenheter.

Resultatspridningen är så stor att generella slutsatser beträffande fönsterbytet inverkan på fastigheternas totala energibehov är svåra att dra. Vår bedömning är emellertid, att besparingen som uppnåtts på grund av minskade otätheter i och kring fönster är måttlig.

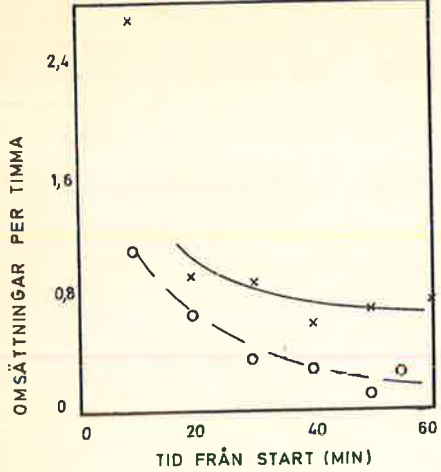
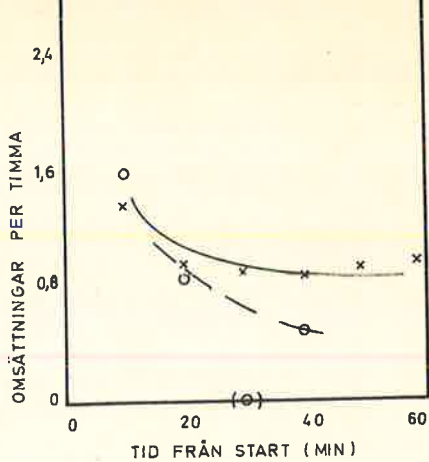
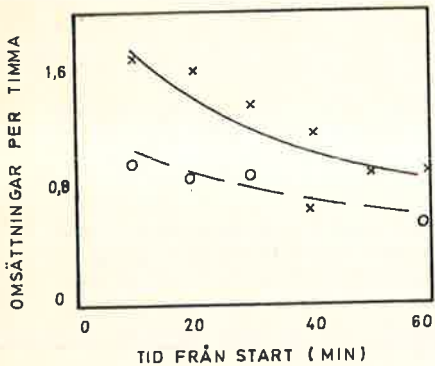
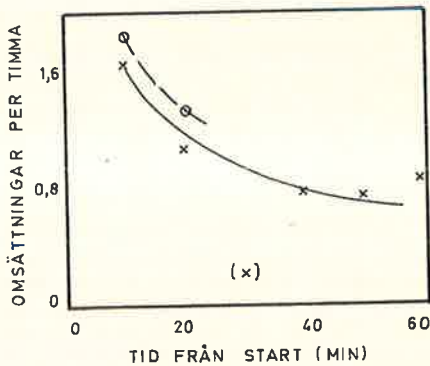
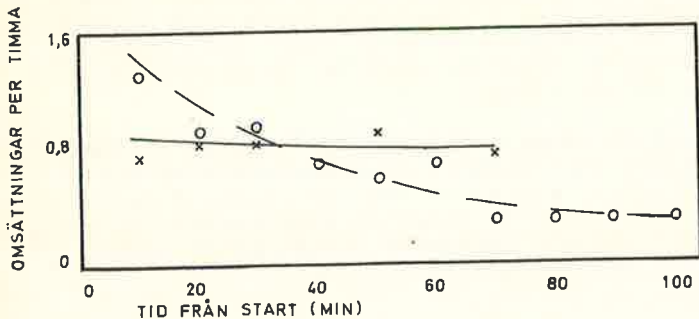
FIGUR 2:1 LUFTOMSÄTTNING I 5 LÄGENHETER

Mätresultaten redovisas i figur 2:1. Redovisningssättet har valts bl a för att åskådliggöra svårigheterna med denna typ av mätningar i lägenheter med flera rum.

Mätprincipen bygger på att man med utgångspunkt från en viss koncentration av ett väl definierbart ämne som ej finns i tilluften, registrerar utspädningsförloppet. Mätresultatet har emellertid visat att metoden ej är användbar i det aktuella fallet, vilket skulle kunna förklaras av det följande:

Genom överluft kommer ett viss luftutbyte att ske med övriga rum (förhoppningsvis). Detta innebär att man med någon fördröjning får en återföring av spårgas eller att initialskegets registrerade utspädningshastighet (och därmed omsättningen) successivt borde minska tills hela lägenheten nått stabilitet i sin omblandning. Först då, vilket kan innebära lång tid, uppmäts den reella luftomsättningen. Det bör dock observeras, att frånvaron av kontinuerlig omrörning under mätningen innebär att den registrerade omsättningen endast avser den aktuella mätpunkten.

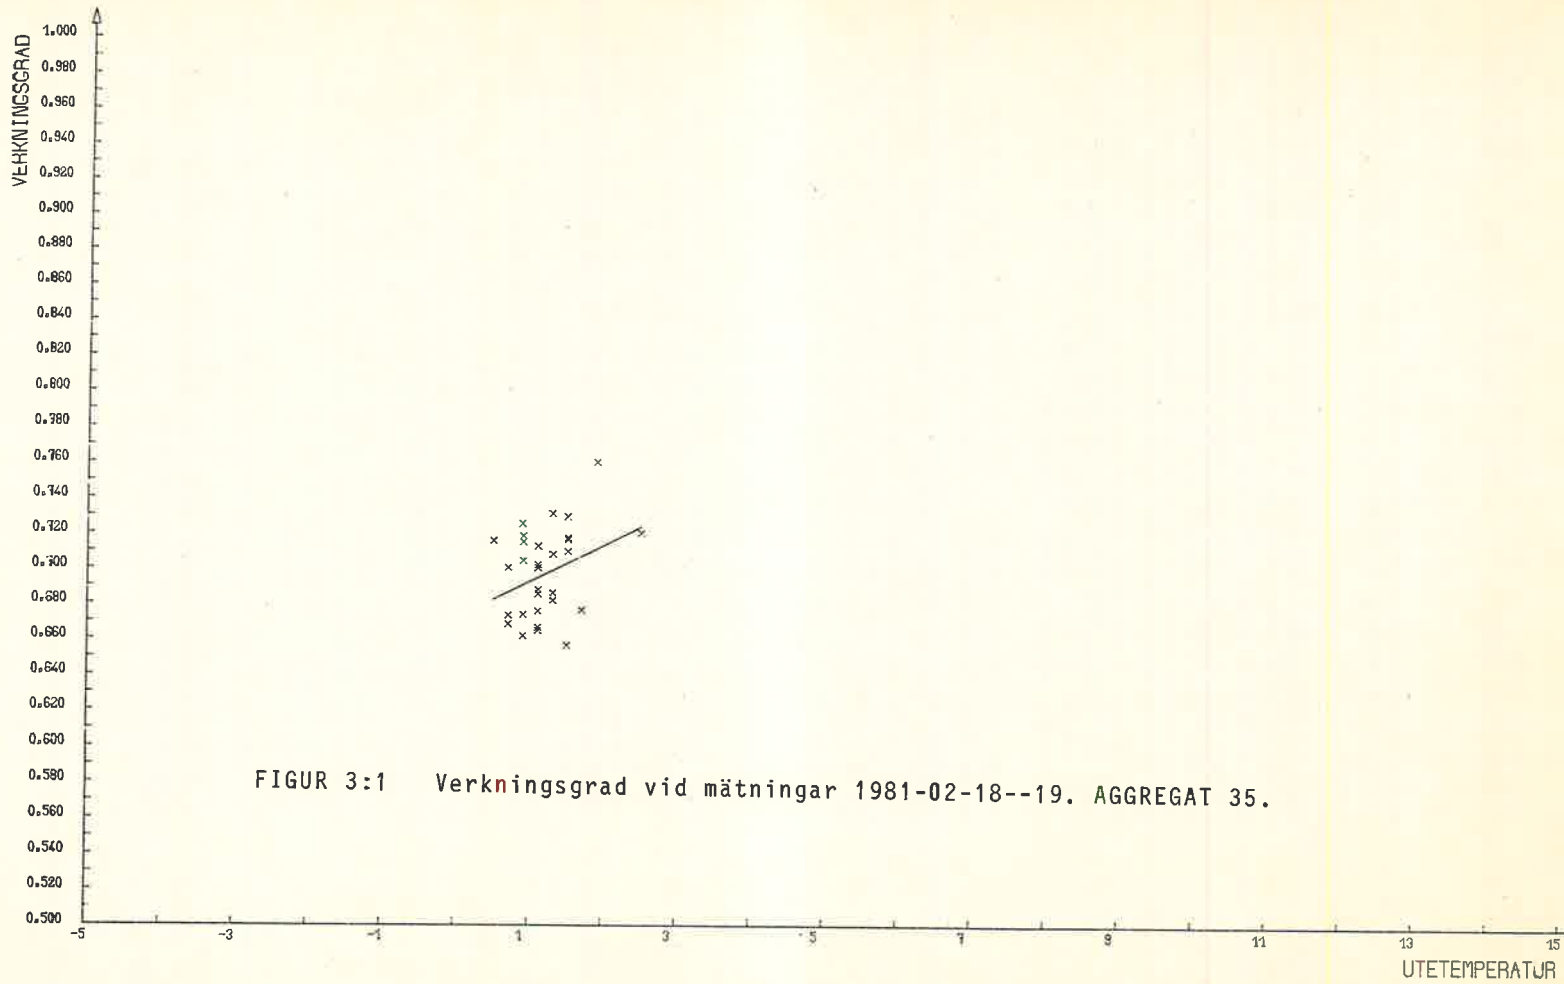
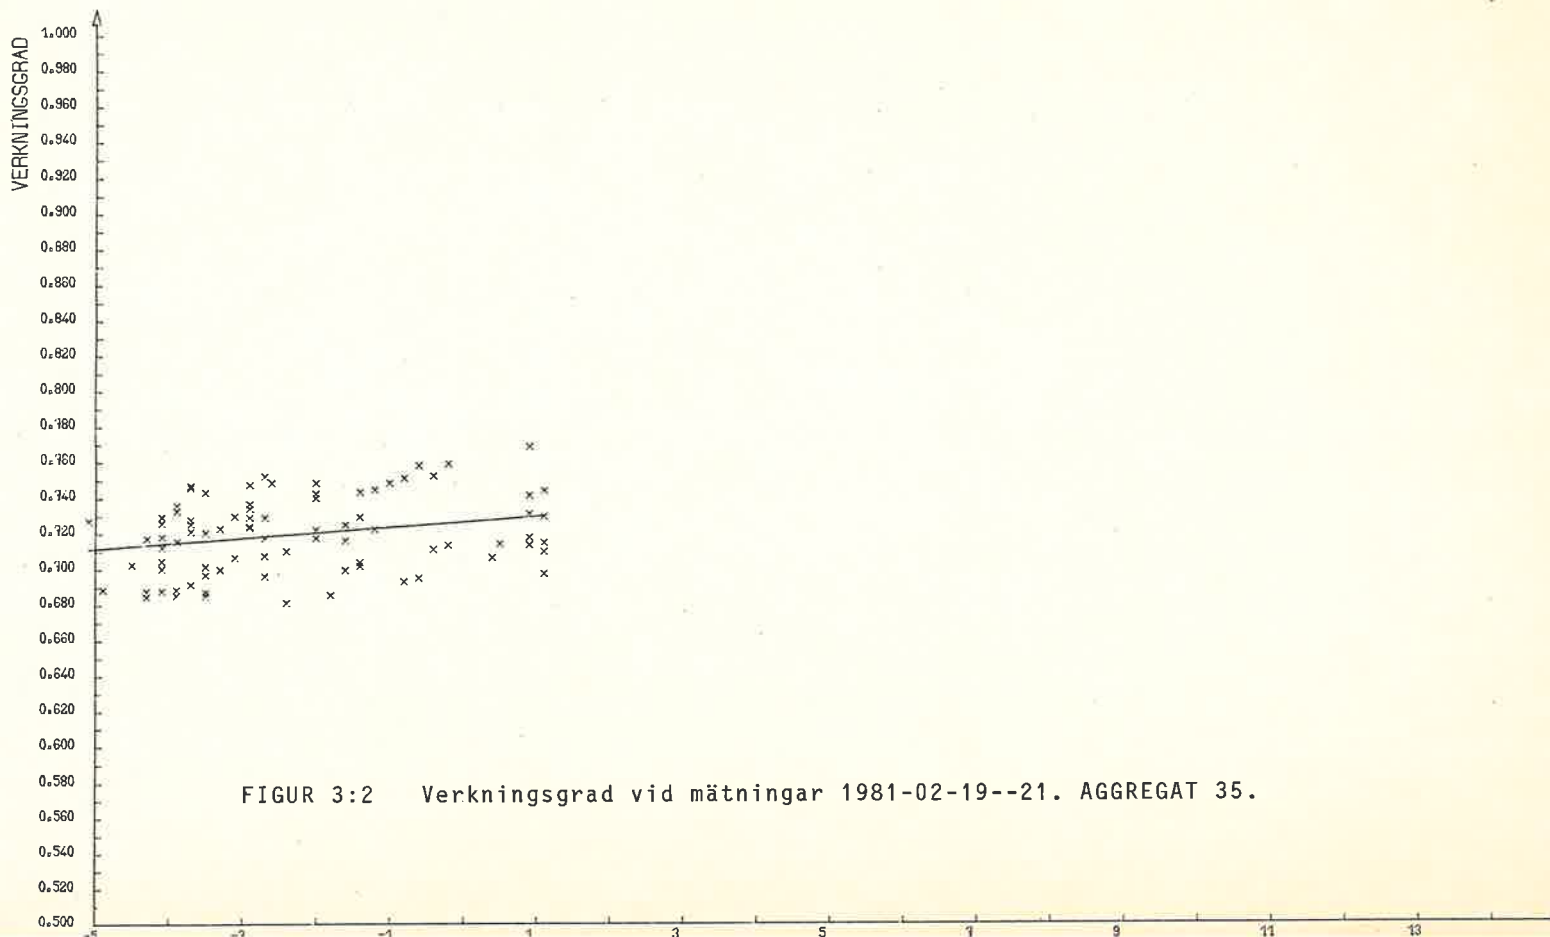
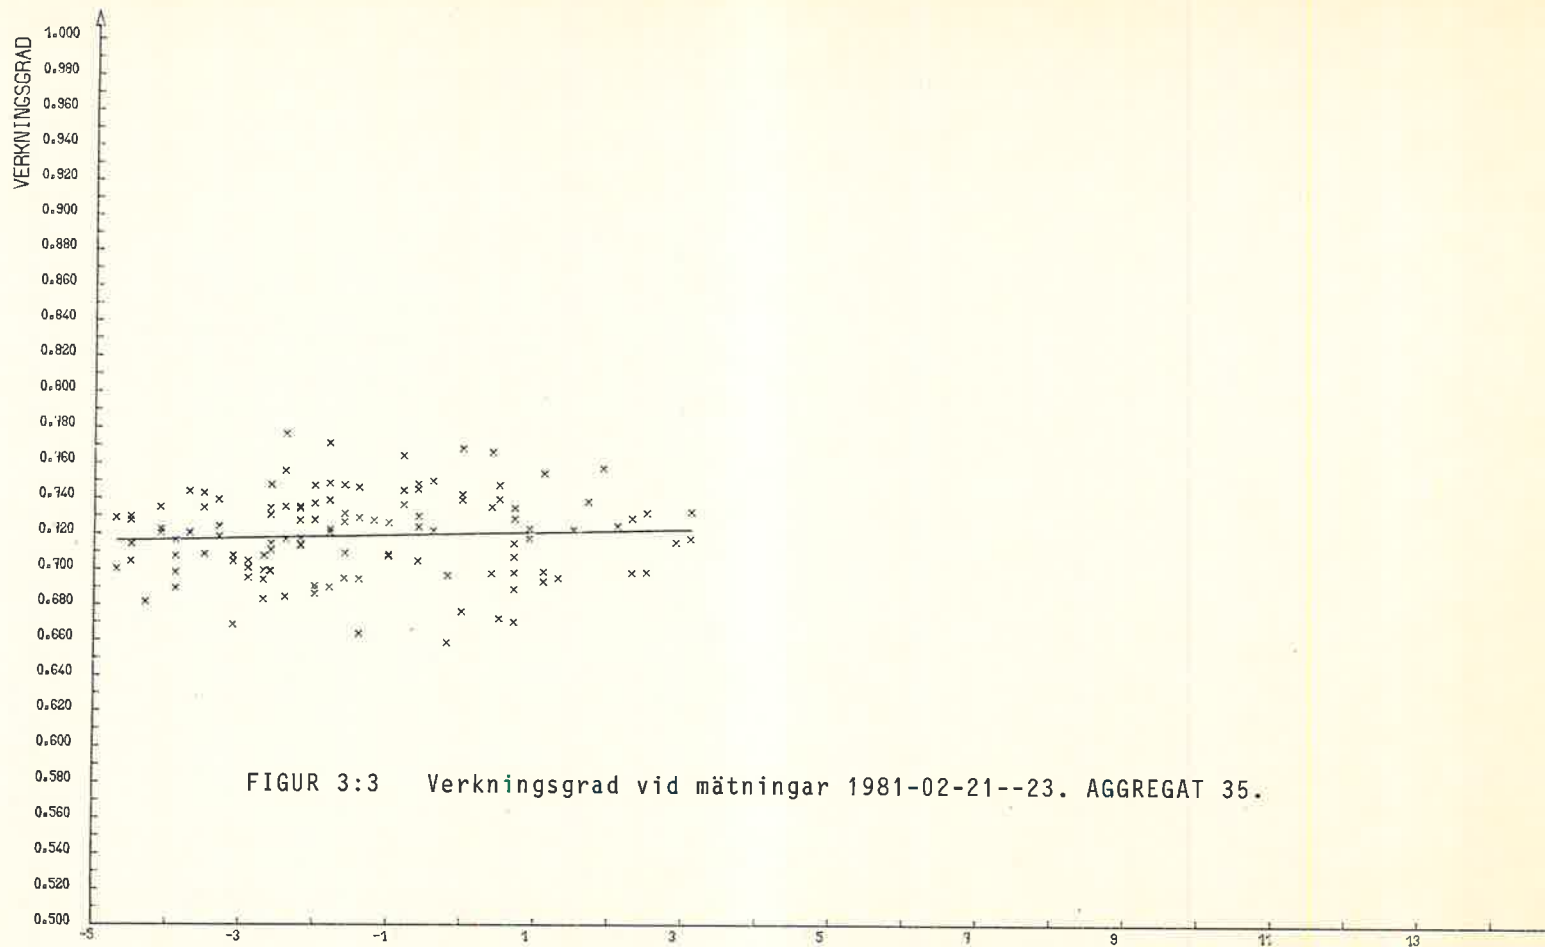
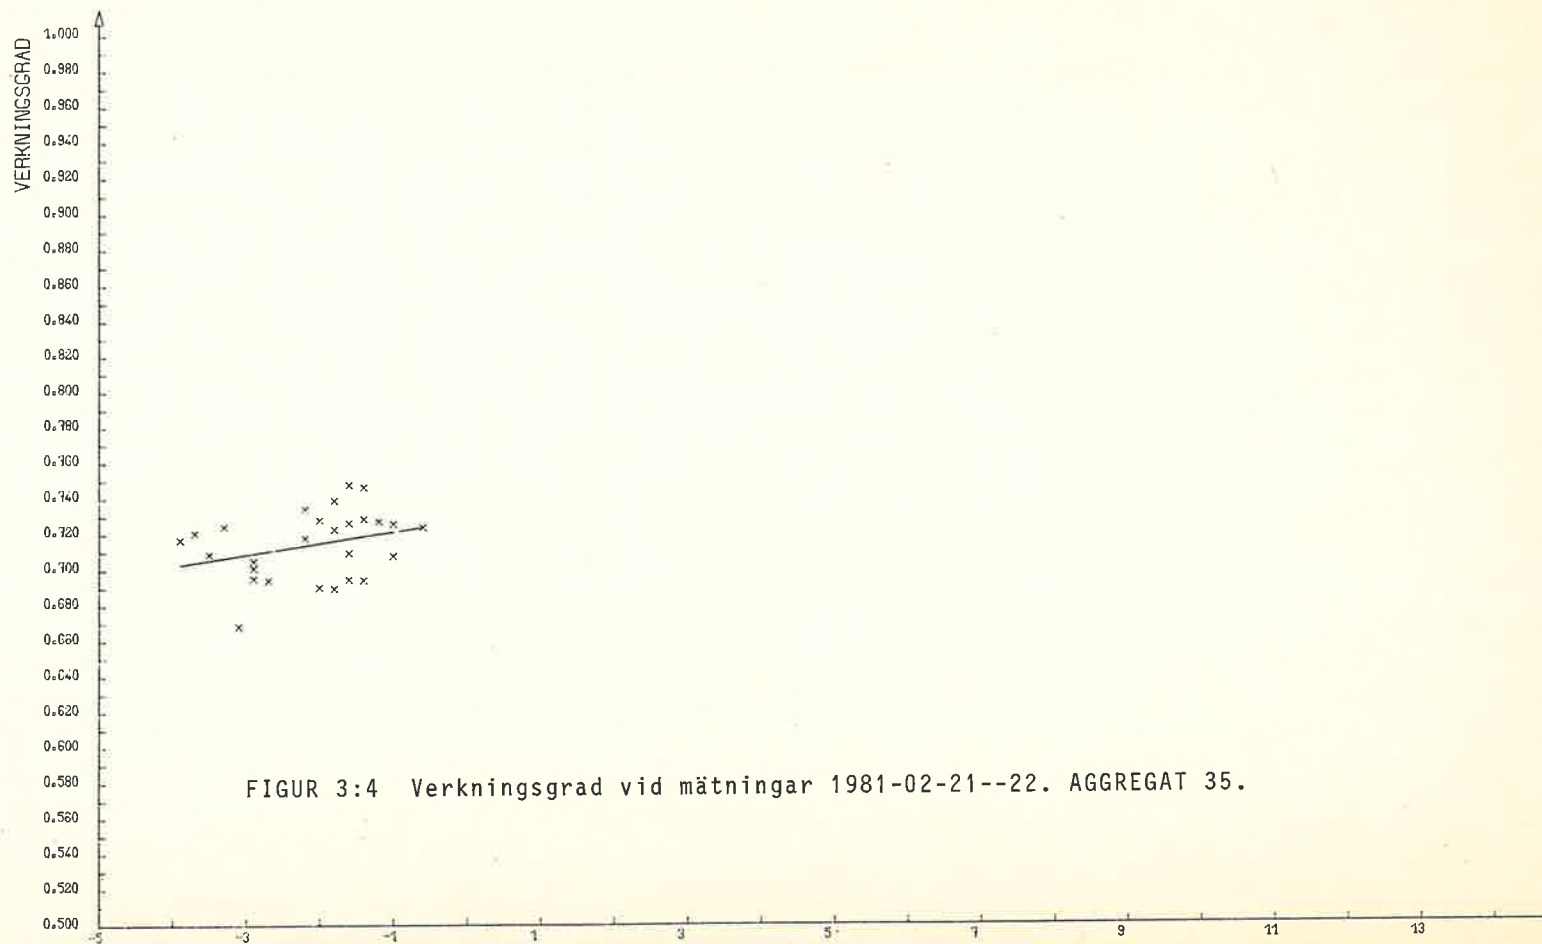
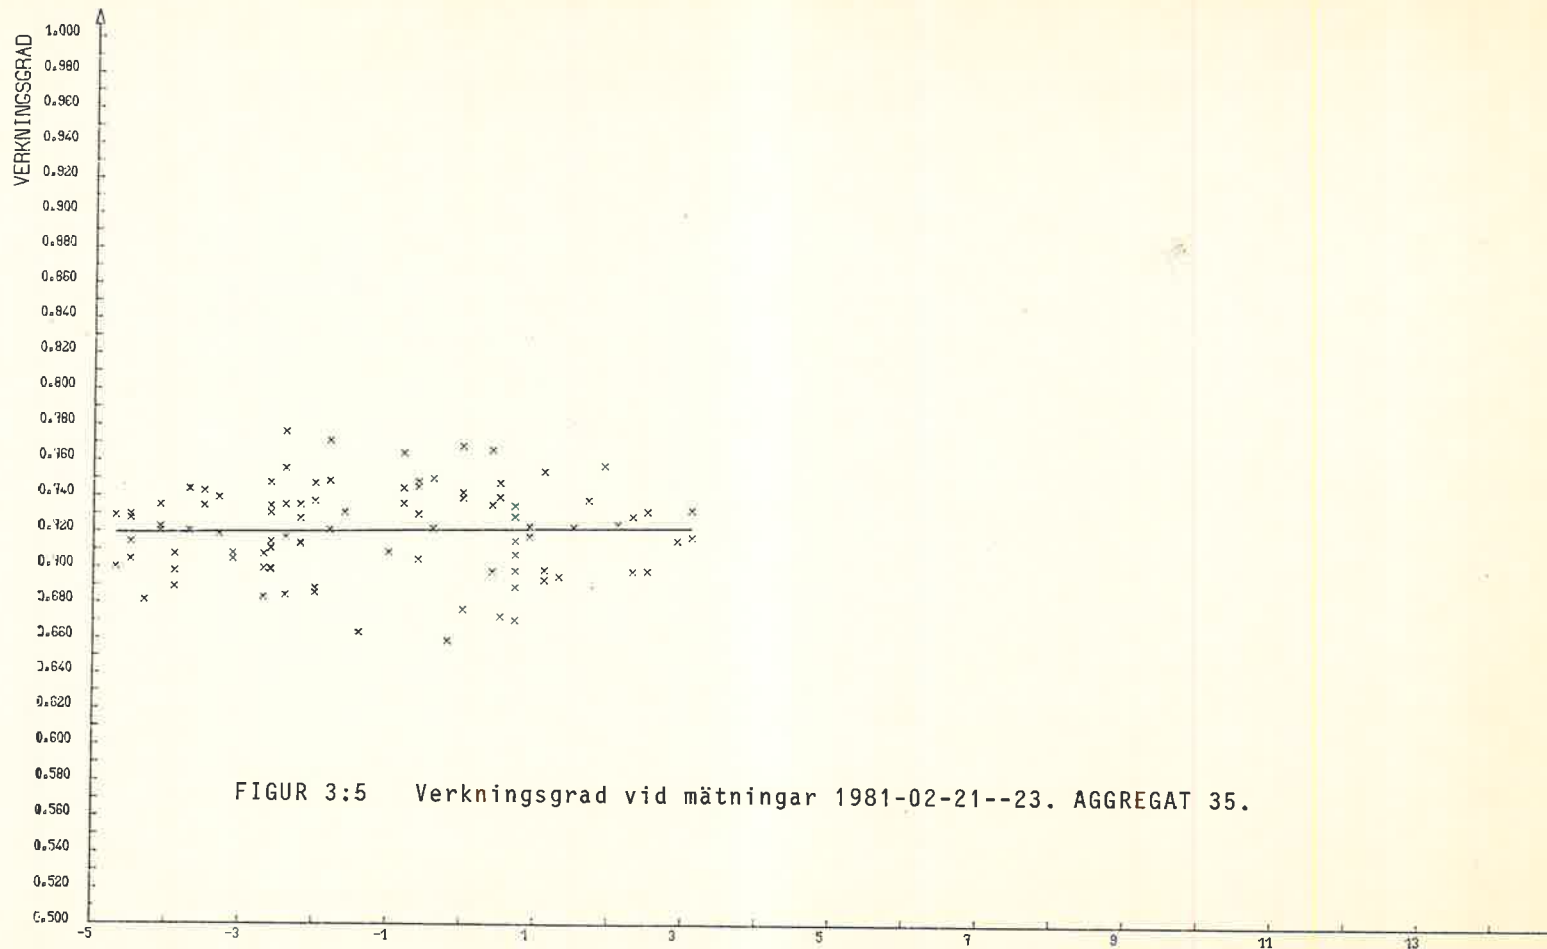
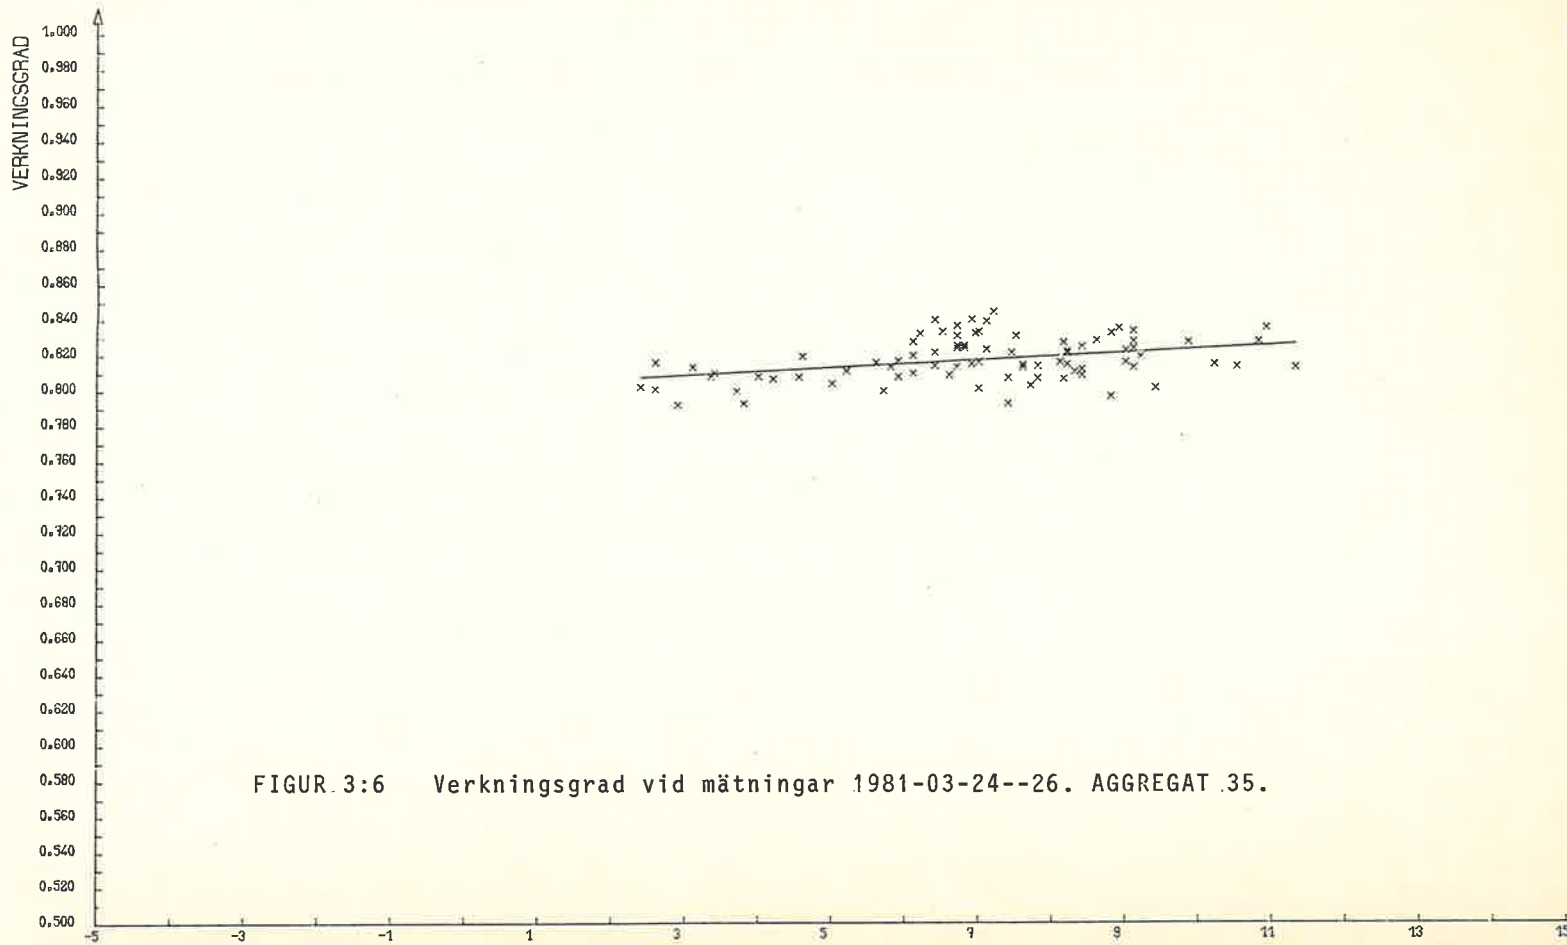
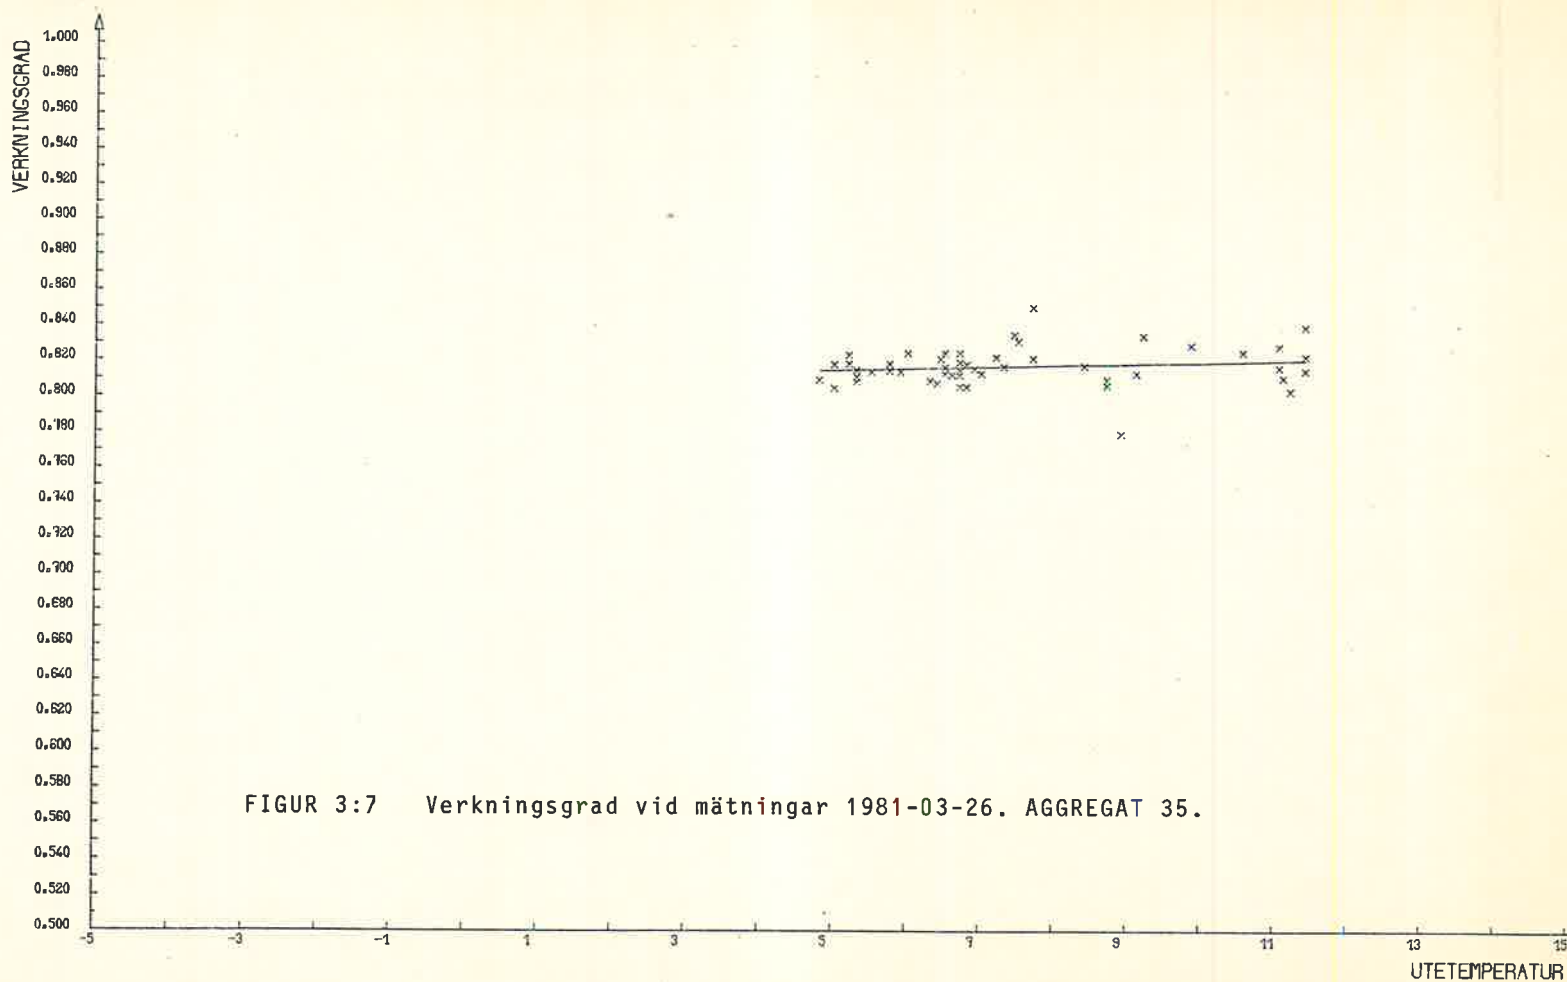
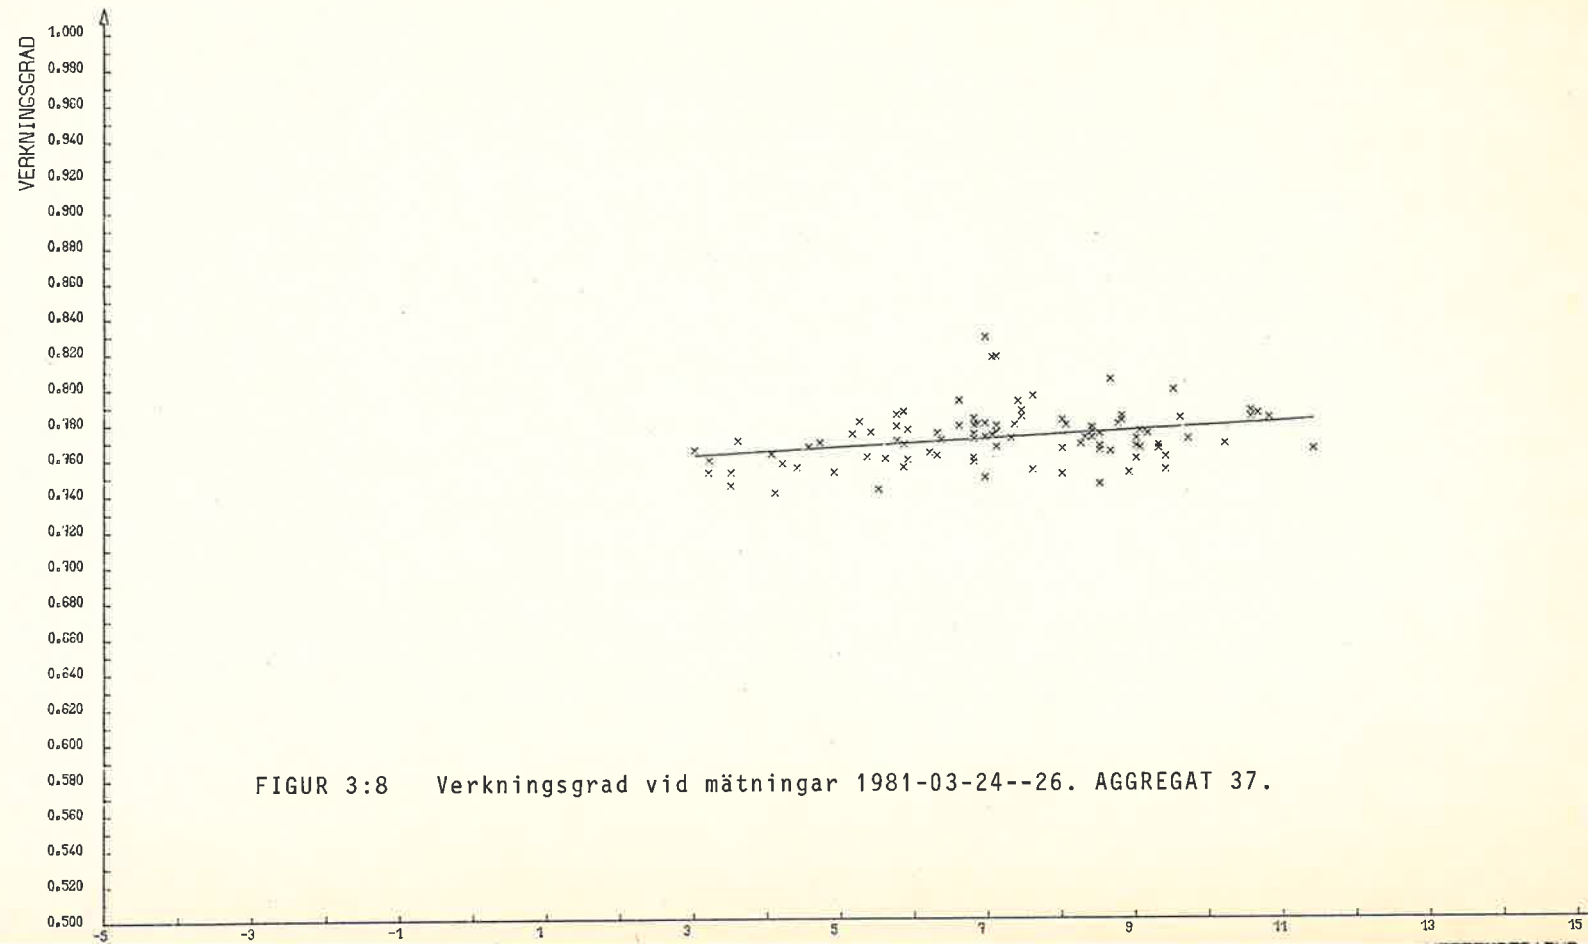
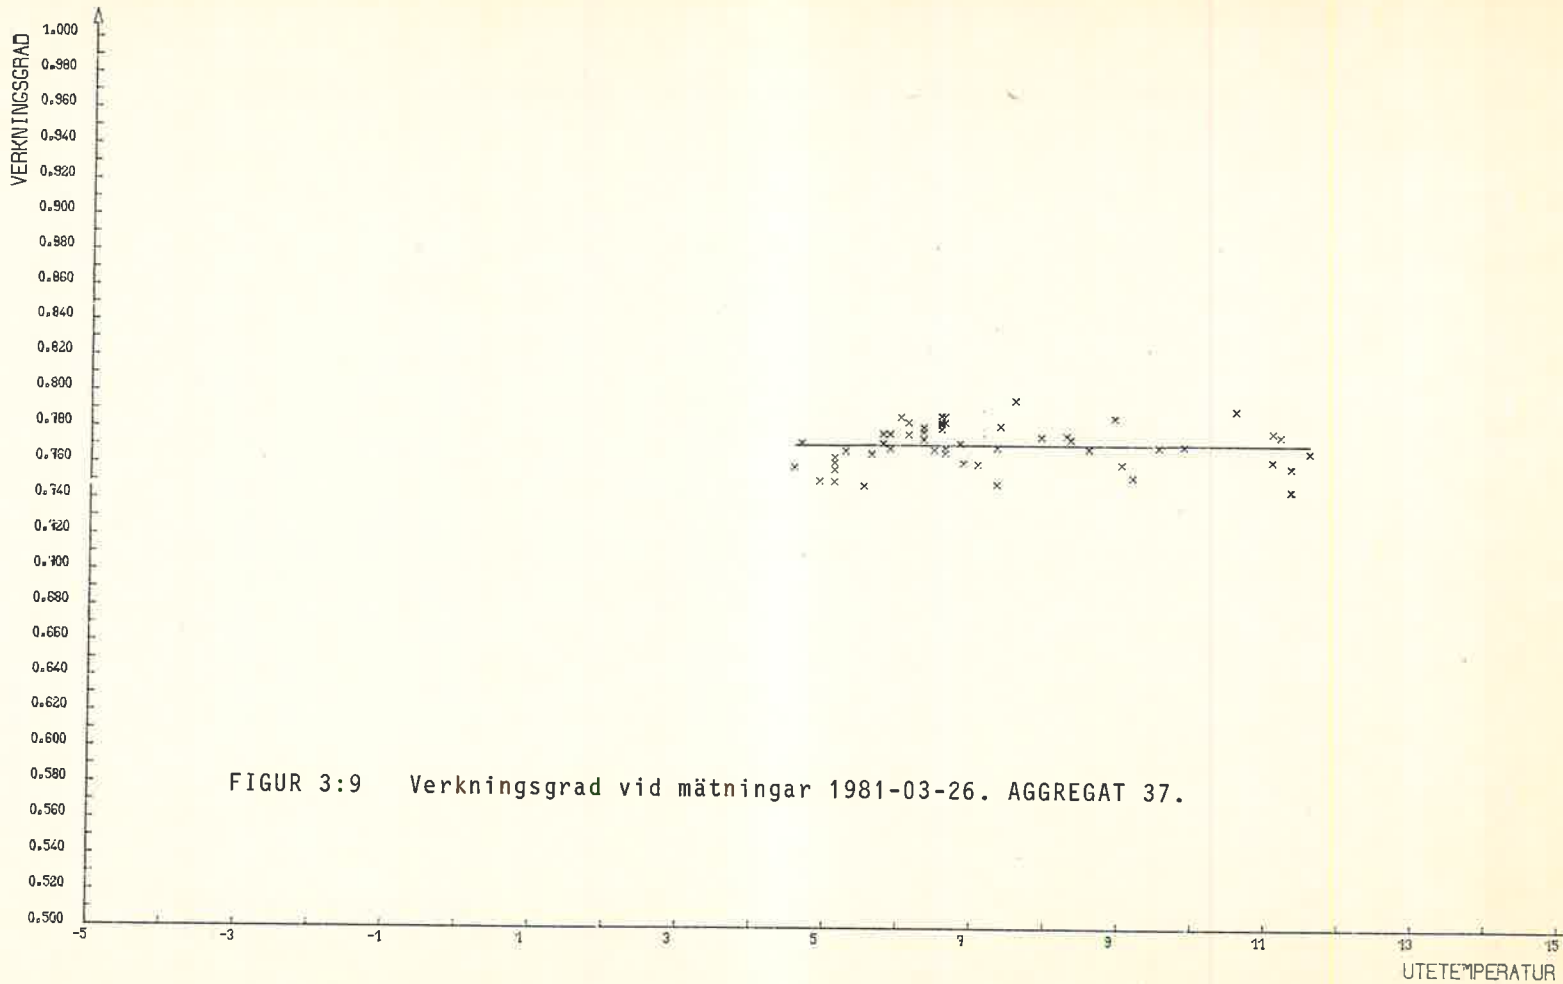
Den lägre verkningsgraden får två olika effekter för de boende. Den ena är att energibesparingen blir lägre. Av tabell 3:1 framgår att minskningen är liten. För aggregat 35 redovisas här genomsnittligt 7 % minskad energibesparing och för aggregat 37 något mer.

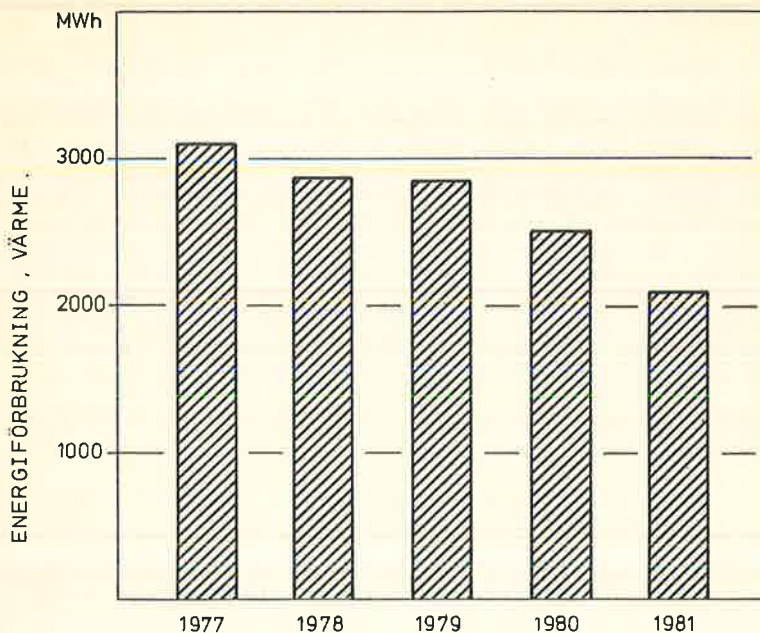
Figur 4:1 Fjärrvärmeförbrukning BFR Hultet, Partille. Normalårskorrigerade uppgifter.

Som framgår av bilaga 4 har den från energiverken köpta värmemängden minskat gradvis från ca 2 900 MWh/år (0,18 MWh/år, m<sup>2</sup> fördelningsyta) 1979 till 2 100 MWh/år (0,13 MWh/år, m<sup>2</sup> fördelningsyta). Samtidigt har den gemensamma elförbrukningen ökat från 430 till 490 MWh per år (0,027 resp 0,031 MWh/år m<sup>2</sup> fördelningsyta. Att hushållsförbrukningen minskat bedöms bero på att det första årets redovisning ej omfattar sommarmånaderna varför skillnaden i verkligheten bedöms vara liten.

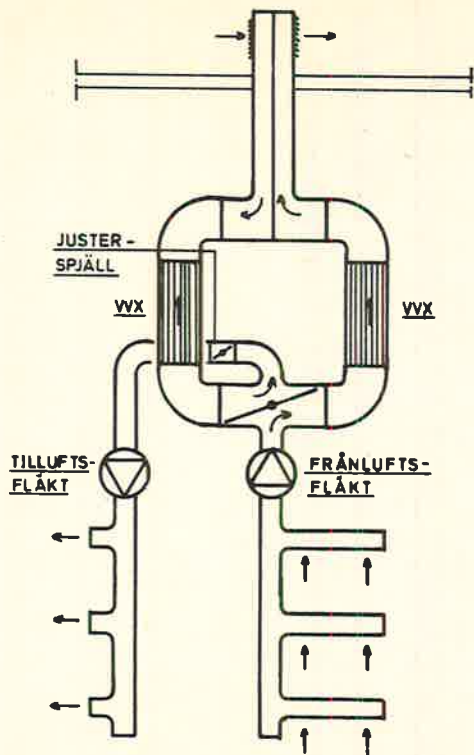
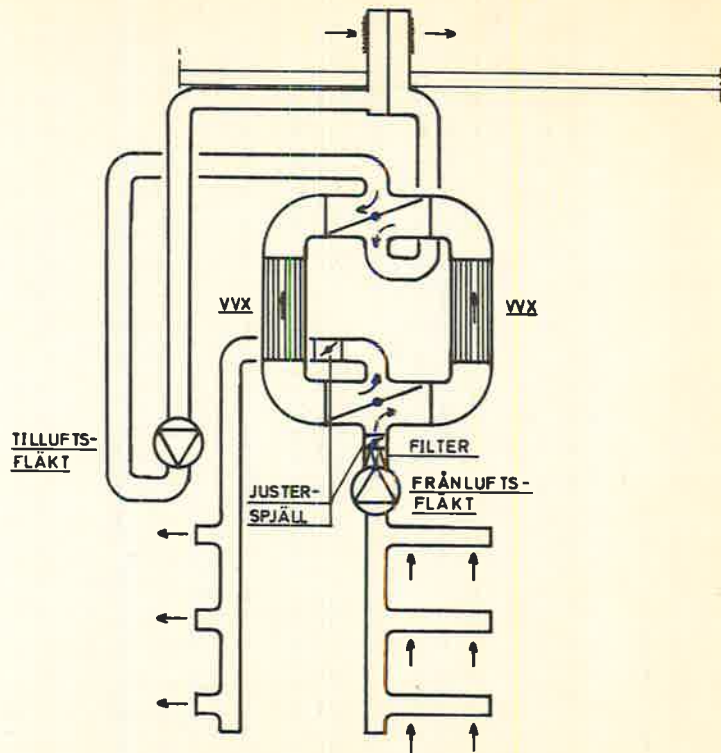
I september 1980 framfördes klagomål mot installationerna avseende luktöverföring och höga ljudnivåer. Detta resulterade bland annat i att värmeväxlarna omkonstruerades så att trycket under normaldrift alltid är högre på tillluftsidan än på frånluftsidan i växlarpaketet. Förloppet i växlingsögonblicket innebär en viss renspolning av föregående frånluftside. Bullerproblemen bedömdes bli avhjälpade efter en justering av luftflödena.

Omkonstruktionen av värmeväxlaren gjordes i samförstånd med leverantör och tillverkare och redovisas i bilaga 5. Denna åtgärd genomfördes under perioden december 1980 - januari 1981. Parallellt gjordes justering av luftflöden. Kontroll av värmeväxlarnas verkningsgrad kunde genomföras under februari/mars 1981. En redovisning av dessa återfinns i bilaga 3.

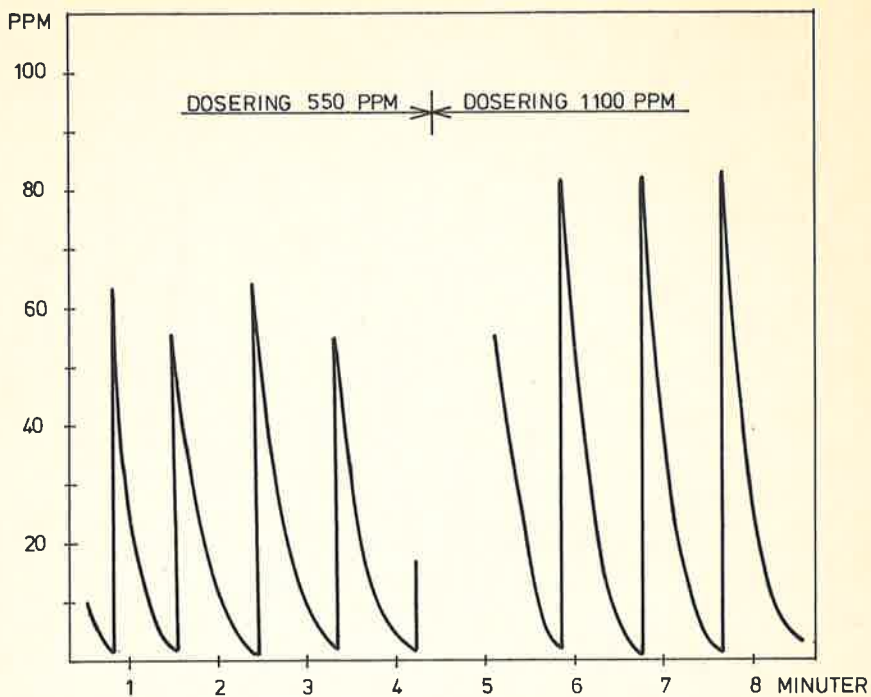
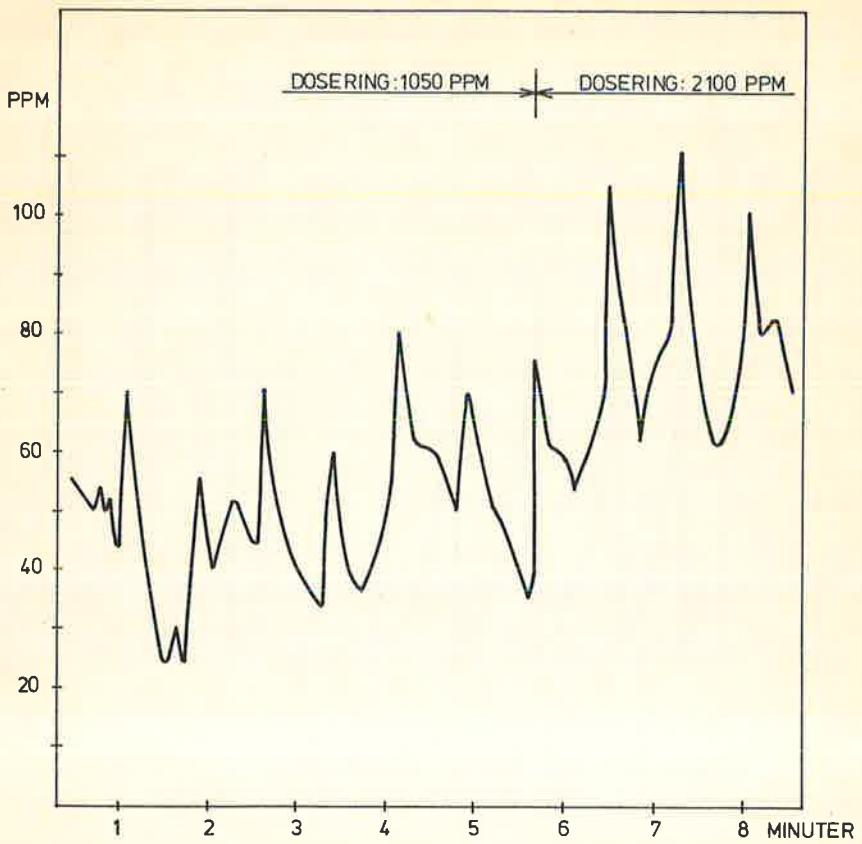
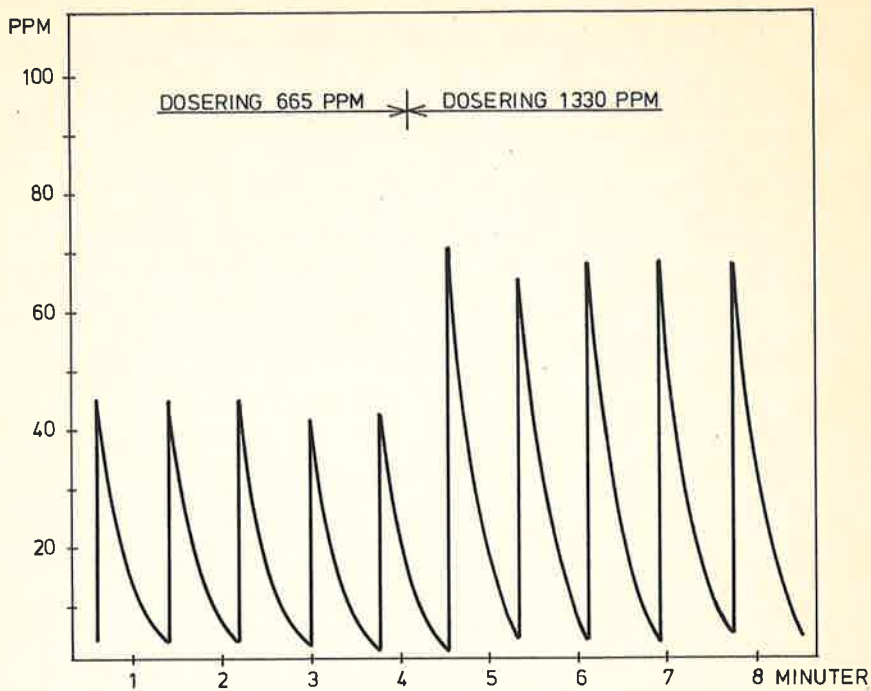
FIGUR 5.3 BRF. HULTET. REGISTRERING AV ÖVERFÖRING AV LUSTGAS MELLAN FRÅN- OCH TILLUFT, UPPGÅNG 25

FIGUR 5.4 BRF. HULTET. REGISTRERING AV ÖVERFÖRING AV LUSTGAS MELLAN FRÅN- OCH TILLUFT, UPPGÅNG 39.

FIGUR 5.5 BFR. HULTET. REGISTRERING AV ÖVERFÖRING AV LUSTGAS MELLAN FRÅN- OCH TILLUFT, UPPGÅNG 43.
