Ombyggnad till energibesparande system för radhus och flerfamiljshus

Riksbyggen fick i uppdrag av SWEBEX att göra förslag till åtgärder för ombyggnad och energibesparande system för två objekt belägna i Ealing i London. Uppdraget gällde att förutom val av åtgärder bedöma kostnader och hur finansieringen skulle kunna ske med avseende på brittiska förhållanden, men mot en bakgrund som vi är vana vid i Sverige.

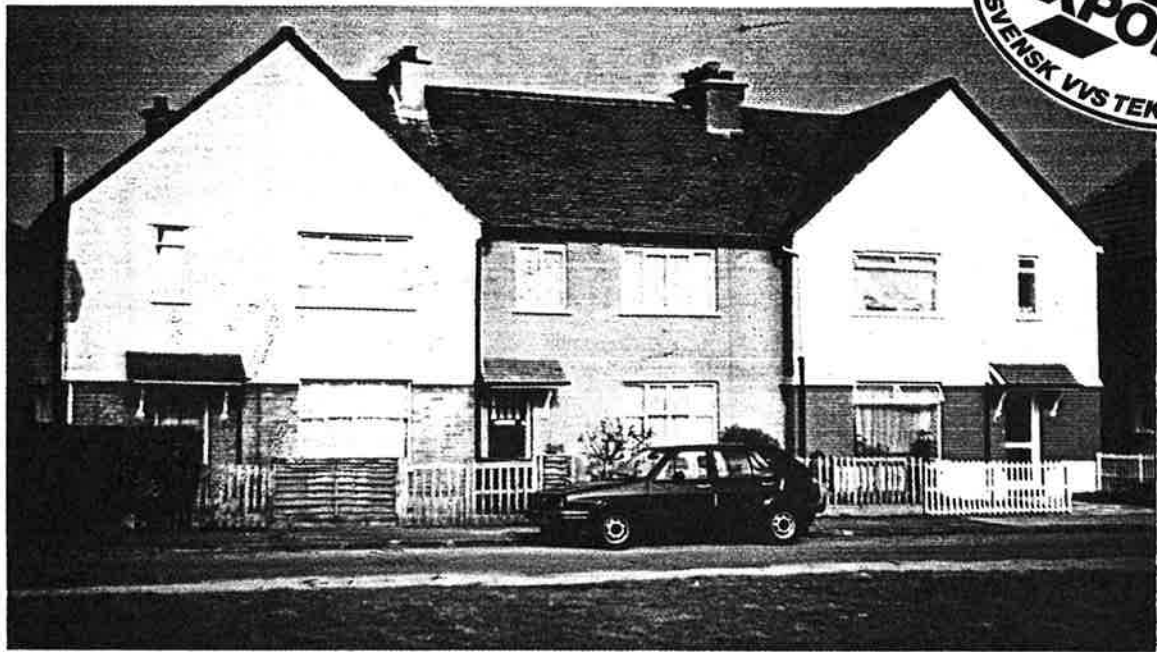
Figur 1

Området är en blandning av parhus och radhus i två våningar, figur 1. Husen är byggda i tegel och uppfördes under mellankrigsperioden. Många av husen är sålda eller på väg att bli sålda. Ealing Borough har en pågående plan som inkluderar viss renovering av byggnader. Avsikten är att sedan kunna sälja ut varje hus.

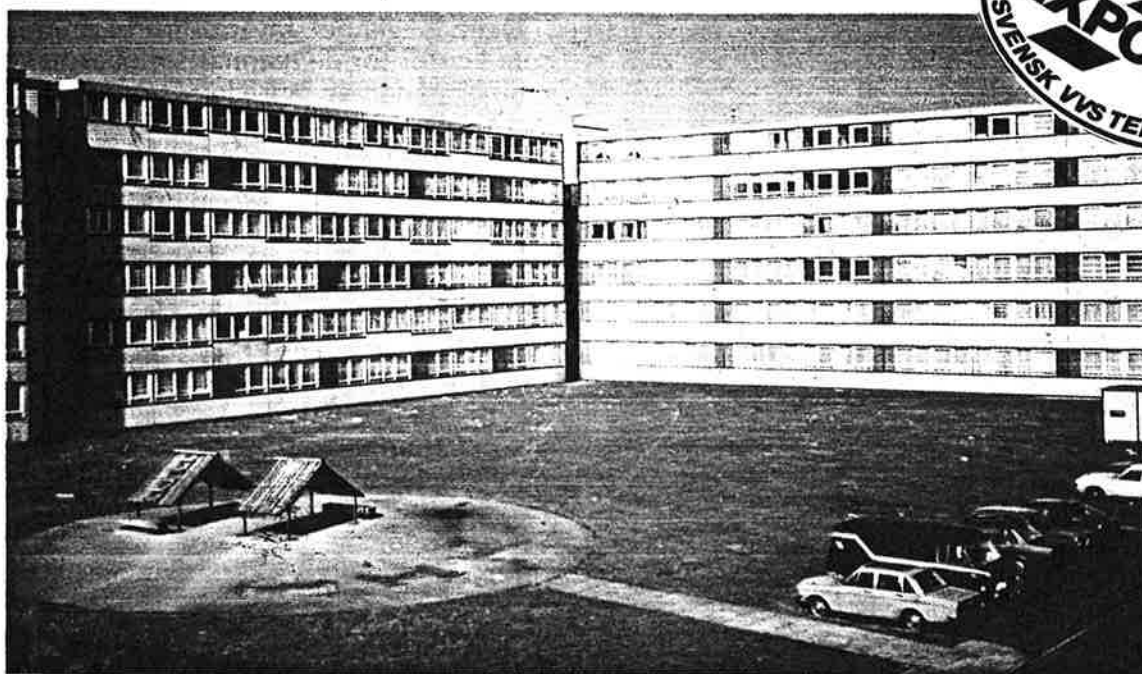
Figur 4

Området är beläget i Southall, Ealing. Det består av 282 lägenheter. Husen är från två våningar upp till sex våningar. De hus som har en öst/västlig sträckning är uppförda som loftgångshus, medan hus i huvudsakligen nord/sydlig riktning är korridorhus med en korridor i mitten på varannan våning. I några hus är lägenheterna i bottenvåningarna utförda i ett plan. För övrigt omfattar lägenheterna två plan. Husen är byggda efter andra världskriget. De är uppförda i förtillverkad betong (enligt system Jaspersen) i 12 m längd. Husen har platta tak, figur 4.

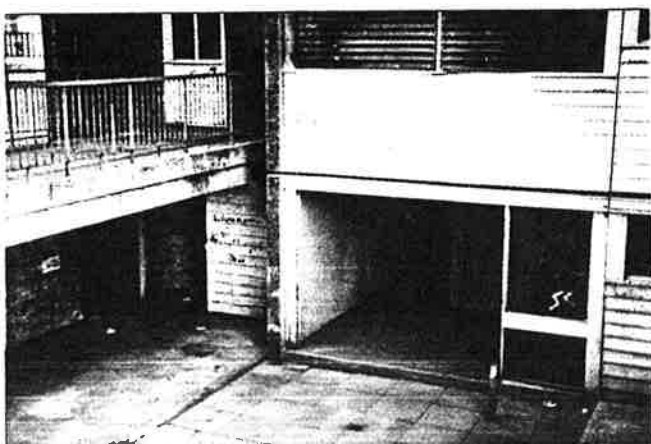
Figur 5

trapphusen saknades, figur 5. Vissa delar av väggarna var sönderslagna och endast någon enstaka hiss fungerade. Nuvarande situationsplan framgår av figur 6.
