Kurzfassung

Damage caused by mould growth in modernized rental housing - Extent, analysis and corrective measures - . The structural damage in housing caused by mould growth, partly favoured by the measures necessary for energy saving, has considerably increased particularly in modernized old buildings. The extent of damage and the parameters often acting in a cumulative way could be revealed in an investigation. Both the building fabric and the influences due to the use of the building lead to this damage formation. The most important parameters were on the one hand faulty protection against rain and thermal bridges resulting from the type of construction, and on the other hand the heating and ventilating behaviour and the degree of occupation of the dwellings. A qualified way of construction and control of indoor moisture loads will solve these problems. For the latter, a ventilation valve for a free room ventilation was developed, which automatically opens with a too high moisture load, and closes again after the increased moisture concentration has been conveyed to the outside, thus acting in an energy-saving way. To avoid such damage in our buildings also in future, it is nec

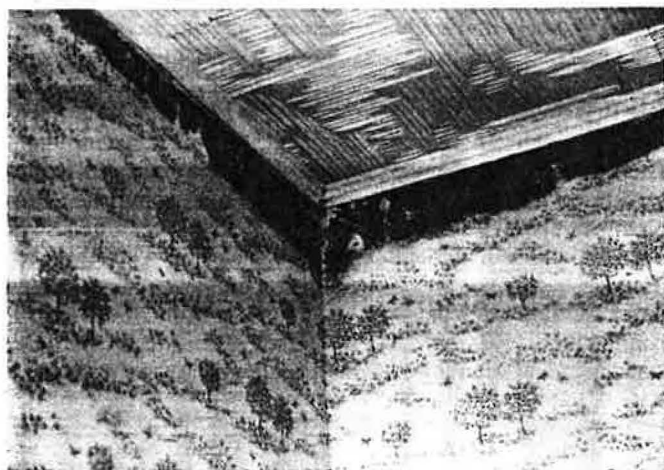
Bei den Schäden ergab sich kein eindeutiges Schadensbild. Es waren sowohl punktueller Pilzbefall als auch vollflächiger Myzelrasen vorzufinden. In Bild 1 ist ein typisches Schadensbild an einer Außenwanddecke dargestellt. Im folgenden sollen die wichtigsten Ergebnisse der Untersuchung dargestellt und die Einflußparameter der Schadensursache herausgearbeitet werden.

Bild 1. Photographische Aufnahme einer Außenwanddecke mit Schimmelpilzbefall, nach [6]

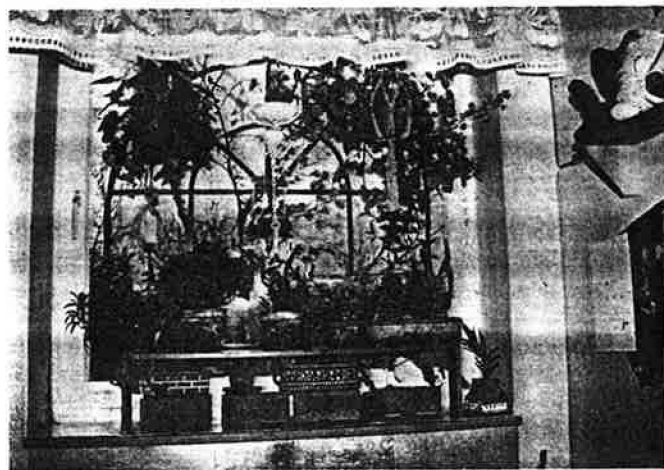
Bei der Wohnungsbegehung wurde der bereits in [11] aufgezeigte Problembereich der ausufernden Blumenstöcke im häuslichen Bereich zum Teil sehr deutlich. Bild 5 zeigt ein mit Blumenstöcken verstelltes Fenster, das erheblich in seiner Funktion als Lüftungselement beschränkt ist. Derartig verstellte Fenster wurden häufiger angetroffen. Viele dieser Fenster sind nur noch in ihrer Kippstellung betätigbar, manche las-

Bild 5. Photographische Aufnahme eines mit Blumenstöcken zugestellten Wohnungsfensters, nach [6]. Die lüftungstechnische Funktion des Fensters ist so erheblich in seiner Nutzung eingeschränkt

sen sich gar nicht mehr öffnen. Die Betätigung der für einen größeren Luftaustausch maßgeblichen Drehstellung des Fensterflügels ist nur mit umfangreichen Umräumungsarbeiten durch die Wohnungsnutzer möglich. Ein derartiges Erscheinungsbild wird an nur mit Drehbeschlägen ausgerüsteten Fenstern sicherlich erschwert, da ein Fensteröffnen ständig ein Verrücken von Blumentöpfen erfordert. Es stellt sich daher die Frage, ob künftige Konstruktionen nicht vorzugsweise nur mit Drehbeschlägen ausgerüstet werden sollten.

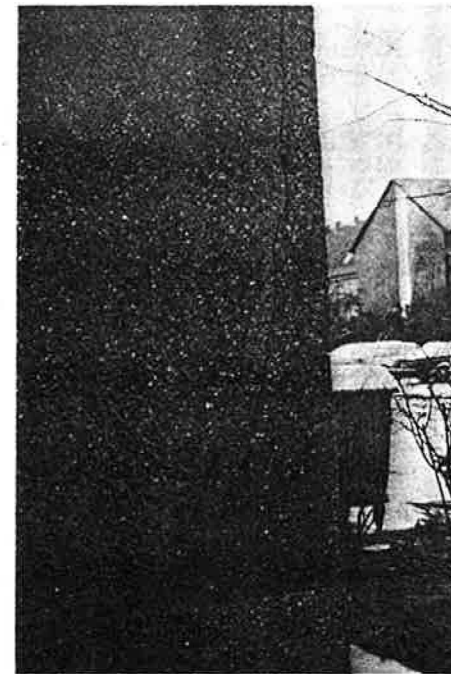
In der in [6] durchgeführten Bestandsaufnahme wurden die Einflußfaktoren analysiert, die zu der Schimmelpilzbildung geführt haben könnten. Hierbei wurden sowohl bauliche als auch nutzungsspezifische Einflüsse untersucht. Die baulichen Schwachstellen stellten Wärmebrücken, Schäden im Regenschutz und aufsteigende Feuchten dar. Eindeutige nutzerbedingte Einflüsse durch zu hohe Raumluftfeuchten lagen dann vor, wenn neben den befallenen Bauteilen auch Raumeinbauten Schimmelbefall aufwiesen. In Tabelle 5 sind die Einflußfaktoren und die analysierten Häufigkeiten zusammengestellt. Bei den baulichen Mängeln dominierten der mangelhafte Regenschutz; der Außenputz wies zu erheblichen Teilen Risse auf. In Bild 6 ist dies am Beispiel einer Außenwand dargestellt.

Bild 6. Photographische Aufnahme des beschädigten Regenschutzes eines der in [6] untersuchten Gebäude

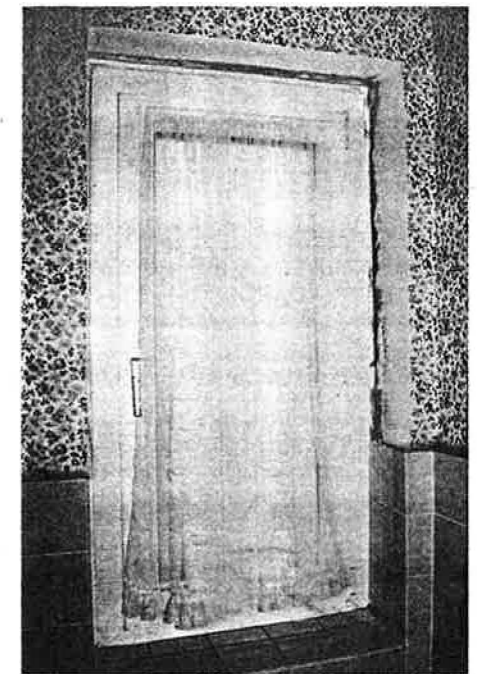
Bild 7. Photographische Aufnahme einer mit Schimmelpilz befallenen Außenwand im Bereich der Fenstereinbaufuge, nach [6]

Als zweite bauliche Einflußgröße stellten sich Wärmebrücken dar. Einbindende Bauteile und Dachabschlüsse sowie die Einbaufugen der Fenster wurden hierbei als Schwachstellen analysiert. Bei den Ausführungsarbeiten von Modernisierungsmaßnahmen bedarf es einer mindestens so intensiven Bauüberwachung wie im Neubau, um Bauschäden zu vermeiden. In Bild 7 ist ein Schadensbefall an der Fenstereinbaufuge dargestellt. Beim Fenstereinbau wurde hier offensichtlich nicht zufriedenstellend gearbeitet. In [12] sind die Fenstereinbauart verursachten Unterschiede im Wärmeverlust systematisch untersucht worden.
