Norges
byggforsknings-
institutt 1980

arbeidsrapport

Dag Eckhoff

Utbedring av eldre vinduer

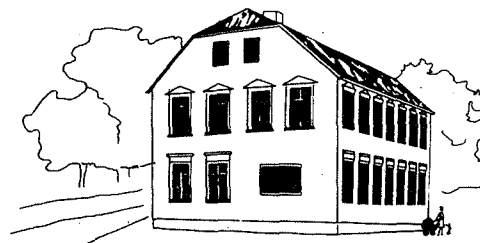
Figur 2
Harmonien er brutt

Dagens funksjonskrav vil ofte kreve endringer i planløsningen. Sammen med et ønske om mer moderne vinduer kan dette resultere i endringer av både vinduene format og plassering, se figur 2. De

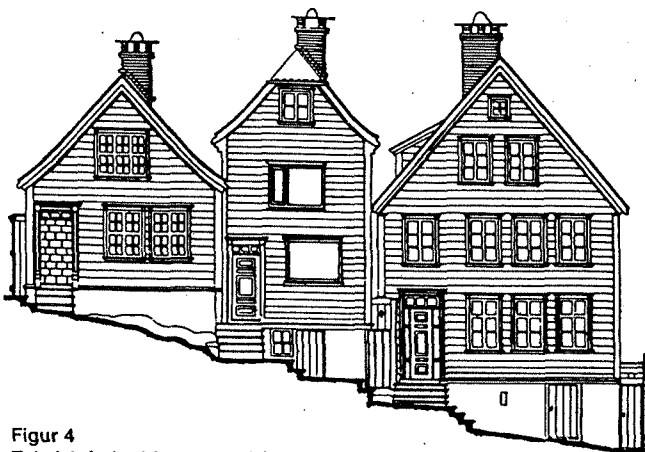
Figur 4
Teknisk forbedring – estetisk ødeleggende

Vinduer som ikke harmonerer med resten av fasaden, vil alltid virke som fremmedelementer og står ofte i vond kontrast til det gamle, se figur 4.

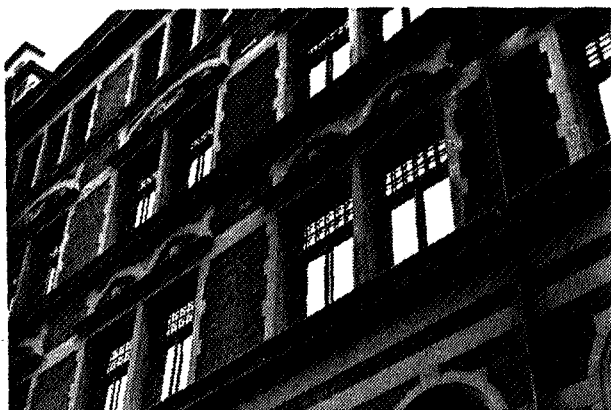
Figur 6
Løse sprosser gir gittervirkning

For å lette rengjøringsarbeidet og samtidig bevare utseendet, har en laget løse sprosler som festes utenpå vinduet. Denne løsningen hører ikke hjemme ved en estetisk tilfredsstillende utbedring. Srossene vil fremtre som gitterverk på vinduet, kaste skygge og gi speilvirkning i vindusglasset, se figurene 6 og 7.

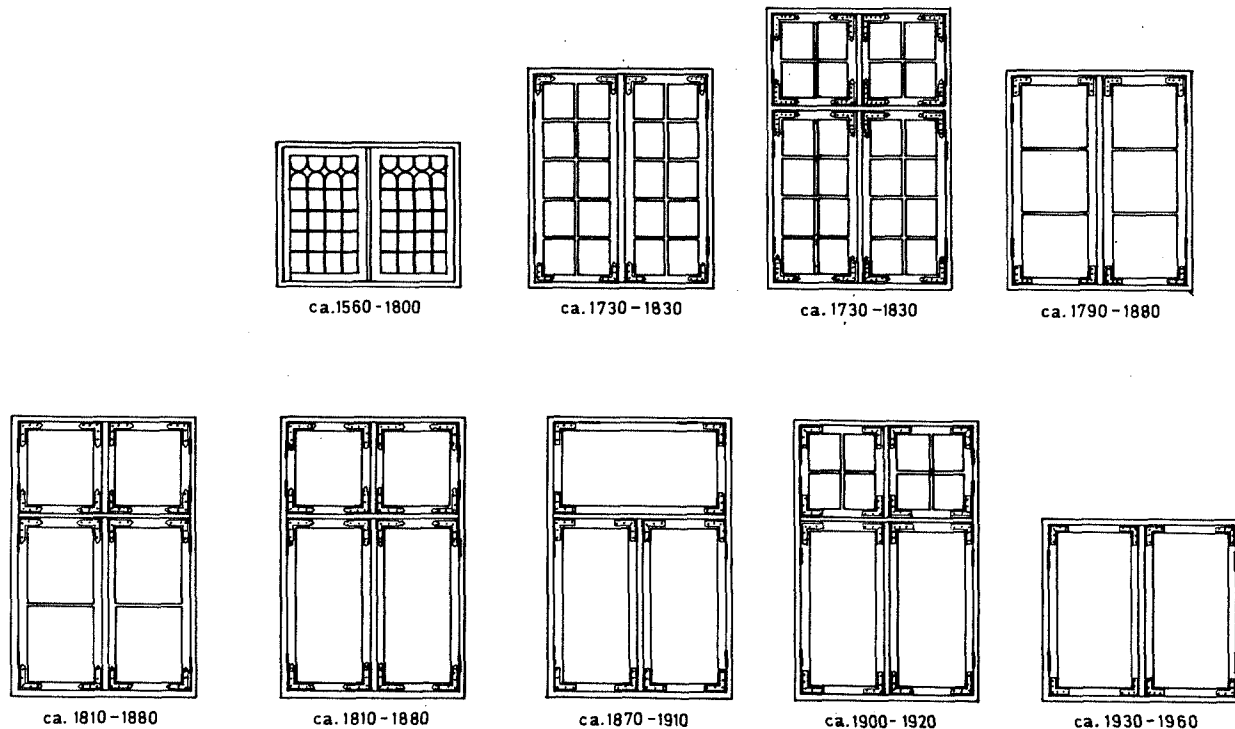
Figur 9
Vindustyper gjennom tidene

Det var først i kirker, slott og deretter i byborgerens hus at vindusglass ble tatt i bruk. Store vinduer med mange glassruter ble et tegn på høy sosial og økonomisk status. I figur 9 er det vist noen av de vanligste vindustypene opp gjennom tidene.

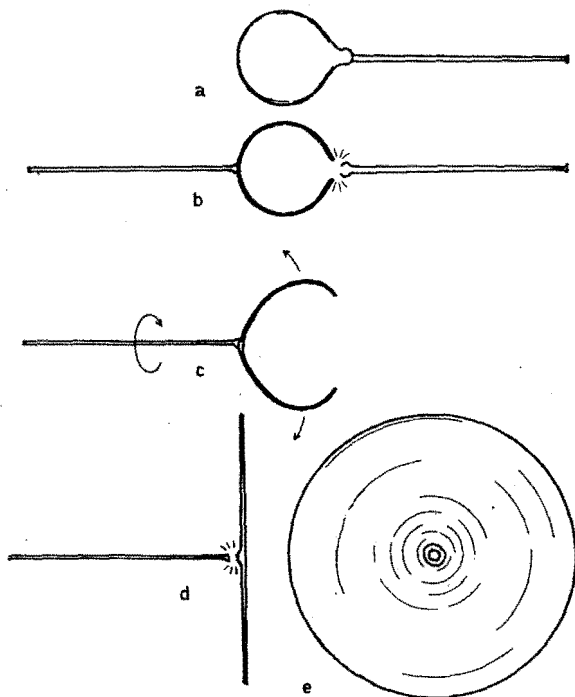
Figur 10
Produksjon av kronglass

Det tidligste vindusglasset – kronglasset – ble blåst, se *figur 10*. Ved hjelp av en pustepipe ble en blære blåst opp (a). En jernstang ble festet til blæra samtidig som pustepipen ble fjernet (b). Jernstangen roterte, og sentrifugalkraften medførte at den varme glassblæra ble flatet ut til en sirkulær skive (c). Så ble jernstangen fjernet (d), og glasskiven hadde fått et tykkere parti på midten hvor jernstangen hadde vært festet (e). Skivene kunne bli opptil 1,25 m i diameter. Kronglass ble laget i Norge fra 1755 og et stykke inn på 1800-tallet (Hurdal).

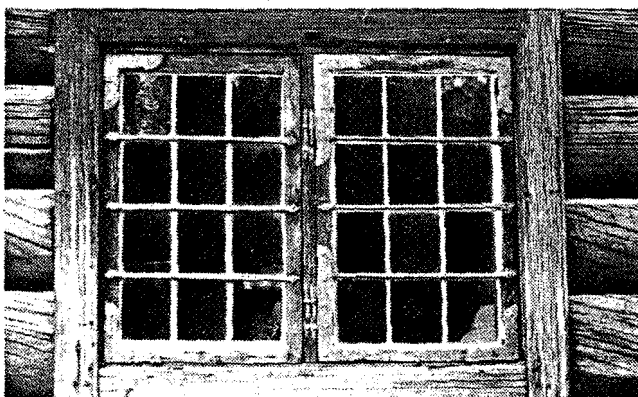
Figur 11
Blyglassvindu

Det eldste vinduet – hvor glass er brukt – er blyglassvinduet, se *figur 11*. Det hadde blysprosser, var avstivet med jernstenger i trerammene og var vanligvis ikke til å åpne. Blyglassvinduet var vanlig

i byene helt fram til midten av 1700-tallet. I bygdene i Sør-Norge ble det vanlig fra omkring 1580 og ble brukt der til omkring år 1800. Det er også her vi finner de best bevarte blyglassvinduene.

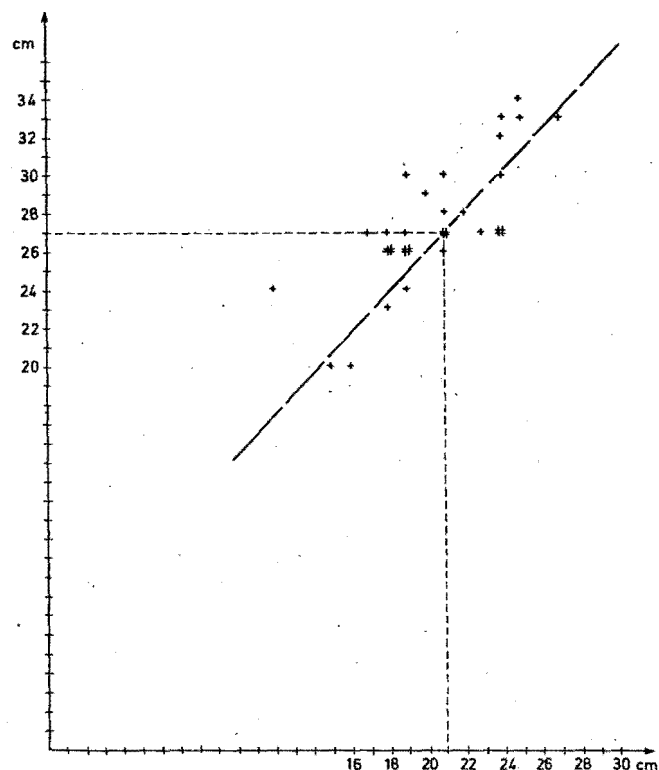
Figur 13
Forholdet mellom høyde og bredde

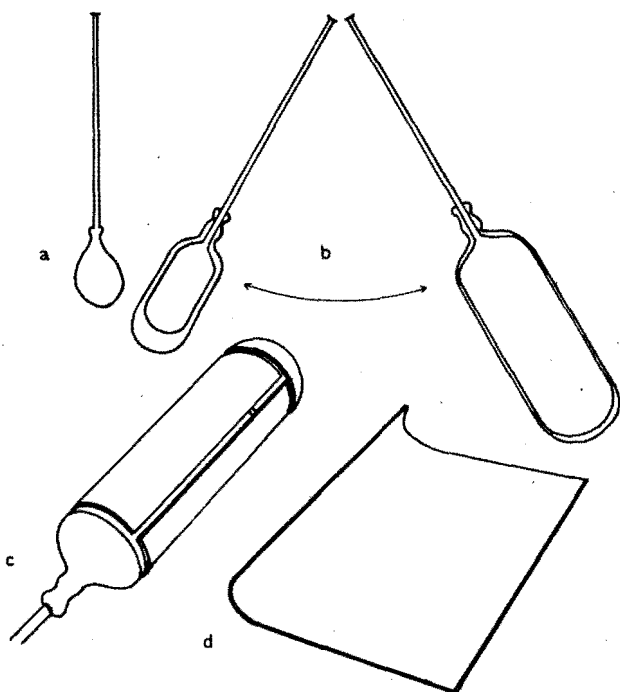
Figur 14
Produksjon av taffelglass

Ved en annen gammel metode ble taffelglasset fremstillet, se figur 14. Det var for produksjon av taffelglass at Biri glassverk ble anlagt i 1766. Her ble glassmassen blåst til lange flaskelignende sylindrer (a og b). Pustepipen ble fjernet og endene skåret av (c). Sylindrene ble så delt på langs, og glasset ble under oppvarming flatet ut (d). Denne produksjonsmåten ga mindre svinn og større, mer jamntykke ruter. Selv om kronglasset var enklere å produsere, ble likevel taffelglasset mer konkurransedyktig, særlig til store ruter.

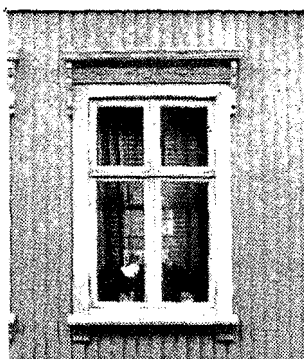
Figur 17
Nyrenessansevindu (sveitserstil)

Omkring 1850 ble produksjonen av taffelglass ytterligere forbedret slik at større ruter ble praktisk og økonomisk overkommelige. Det omtalte fire-rams vinduet fikk nå ofte bare en rute i hver av de nederste rammene, slik at det fikk i alt fire ruter istedenfor seks, se figurene 9 f og 17. Noe senere kom tre-rams vinduet med T-post hvor de to øverste rammene i fire-rams vinduet var slått sammen til én, se figurene 9 g og 18. Disse vinduene ble typiske for hus i nyrenessanse- og sveitserstil og var vanlige fram til århundreskiftet.

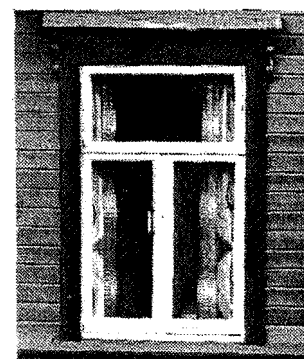
Figur 18
Nyrenessansevindu (sveitserstil)

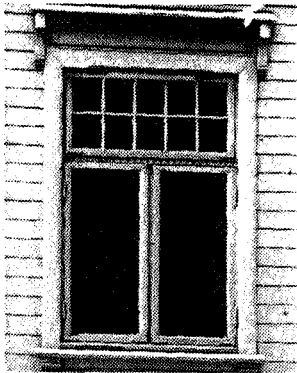
Figur 19
Jugendvindu

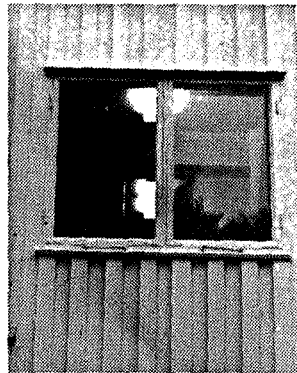
Figur 20
Funksjonalistisk vindu

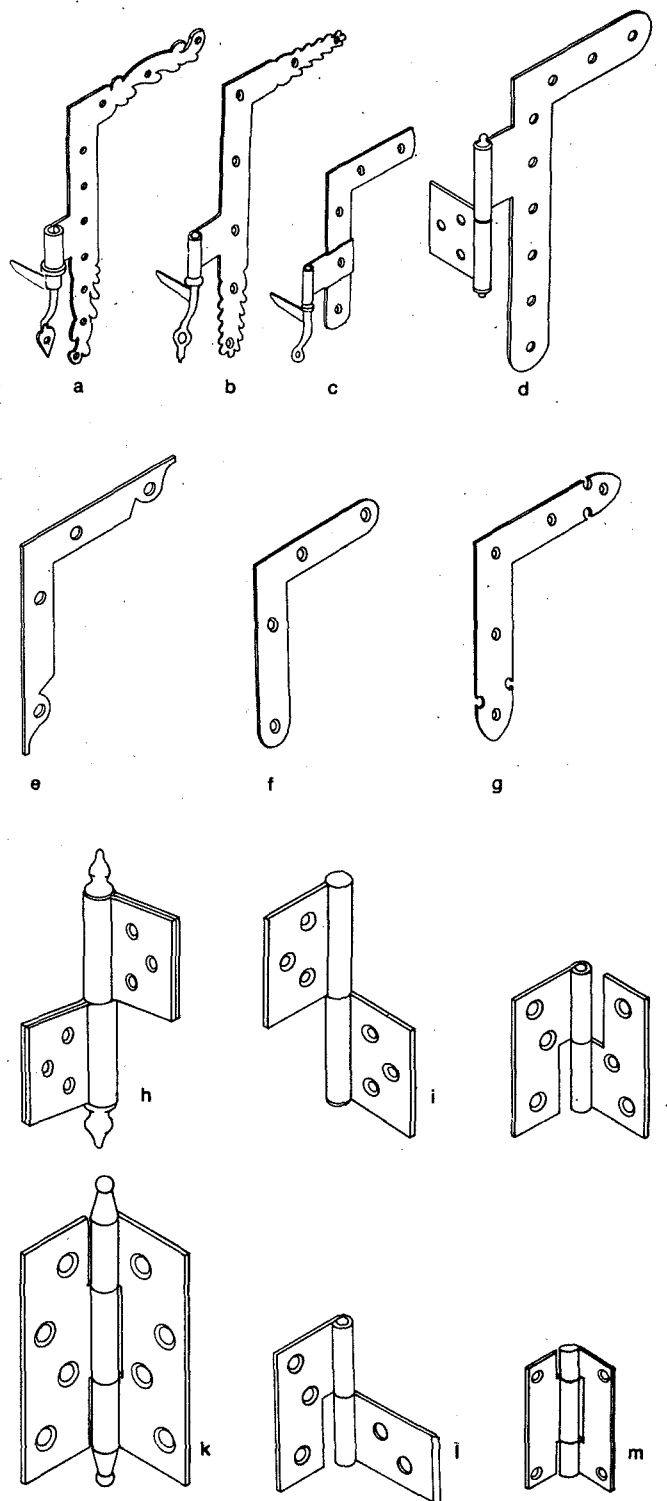
Figur 22

Hjørnebeslag og hengsler

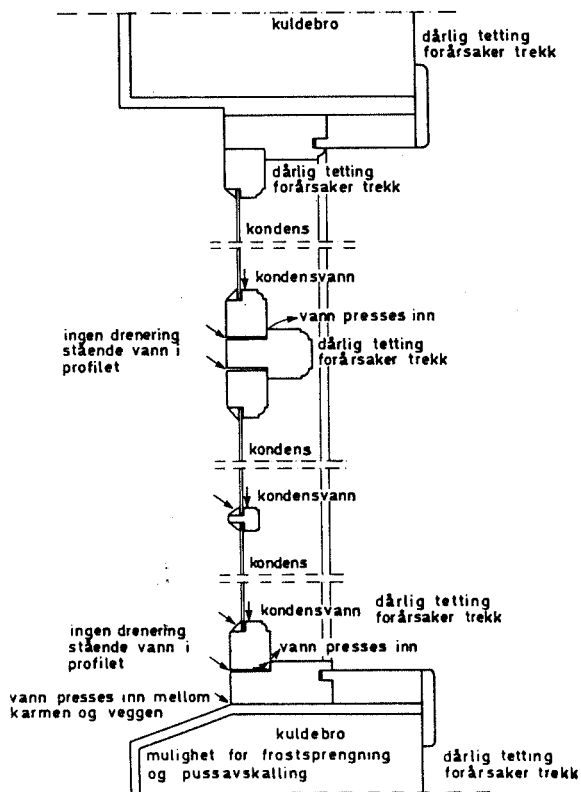
Figur 26
Mangler og feil på eldre vinduer

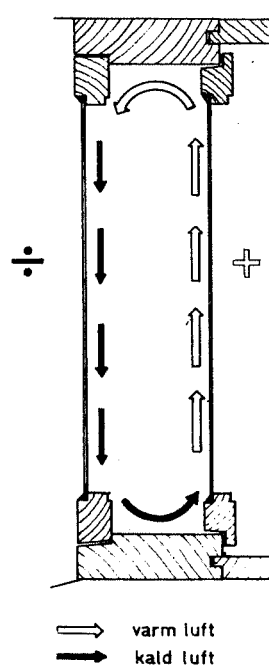
Figur 27
Konveksjon mellom glassene

Siden tre mot tre ikke gir tilstrekkelig tetthet, bør det brukes tettelist. Listen bør plasseres på det innerste anslaget på vanlig utad/innadslående vindu,

det vil si på varerammen eller på anslaget til vare-rammen. Når tettingen ligger slik, vil man unngå at varm fuktig luft p.g.a. overtrykk trenger inn mellom glassene og danner kondens på det ytterste glasset. For å få plass til tettelisten bør det være en avstand på 4 mm mellom karm og ramme.

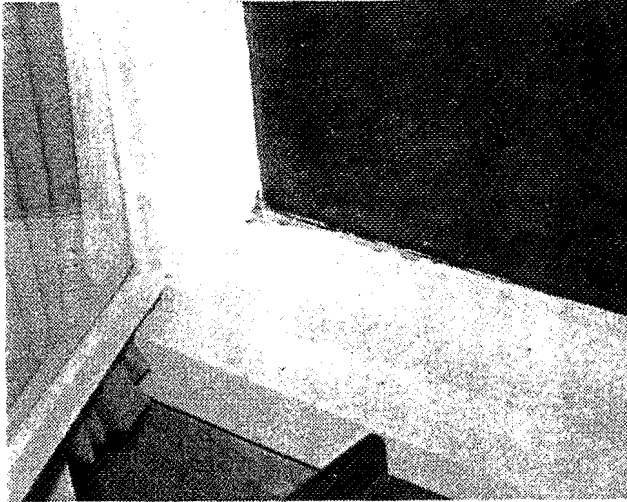
Figur 31
Kondens og lekkasje i kittfals har ført til avskalling av malingen. Trevirket er grått av fukt, men uten råte. Bør utbedres

For å vise hvilke skader vi anser som ulønnsomme å utbedre og hvilke vi mener kan og bør utbedres gjengir vi bilder av de nederste karm- og rammedeler i seks forskjellige vinduer, se figurene 31–36.

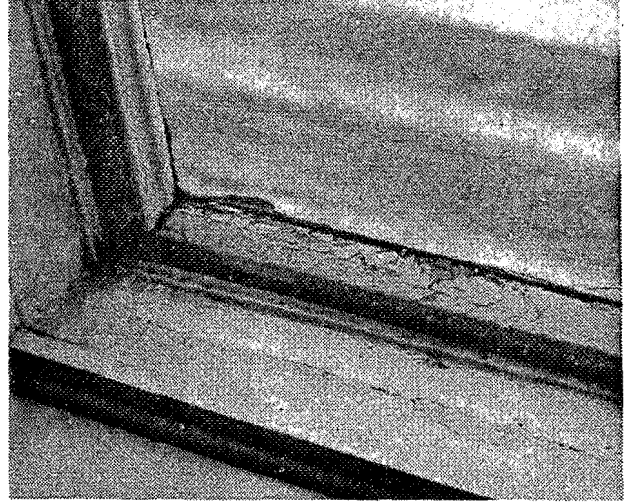
Figur 34
Fuktskader i kittfals og hjørner, sparkel i bunnkarm oppsprukket og beslag løst. Ramme bør skiftes ut.

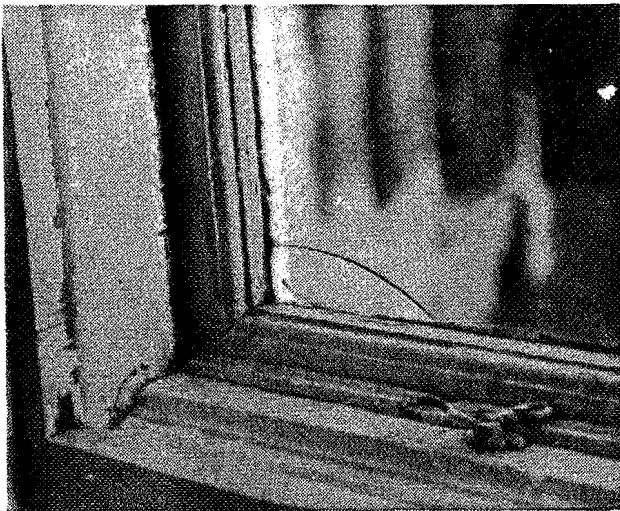
Figur 32
Både kittet og malingen er dårlig vedlikeholdt. Ingen råte. Bør utbedres

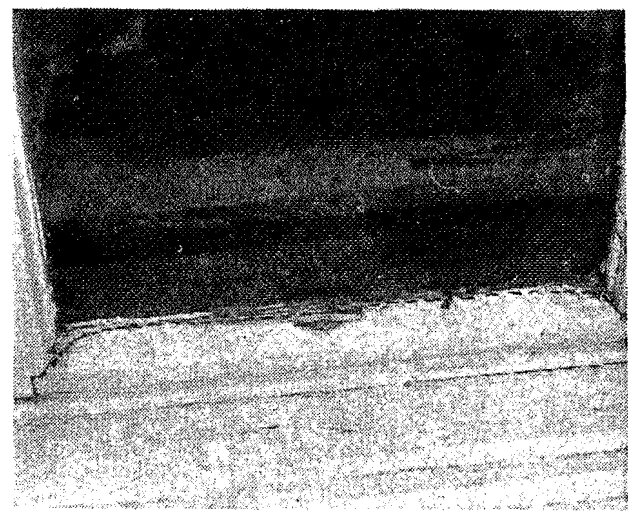
Figur 35
Dårlig vedlikehold har ført til lekkasje og råte. Tvilsomt om utbedring vil lønne seg.

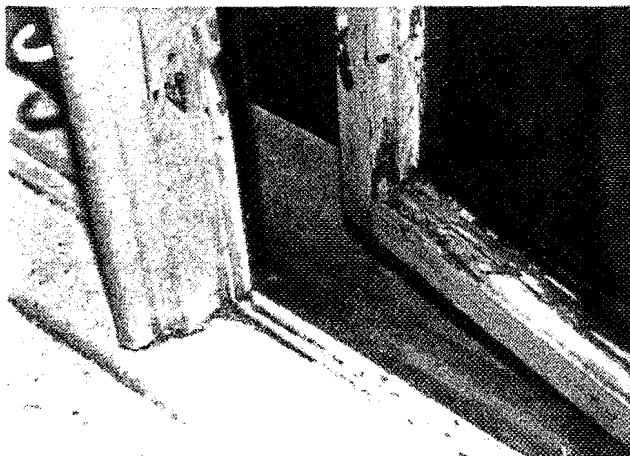
Figur 33
Kondens har medført dårlig trevirke ved kittfals. Hengsler og beslag sitter godt. Bør utbedres

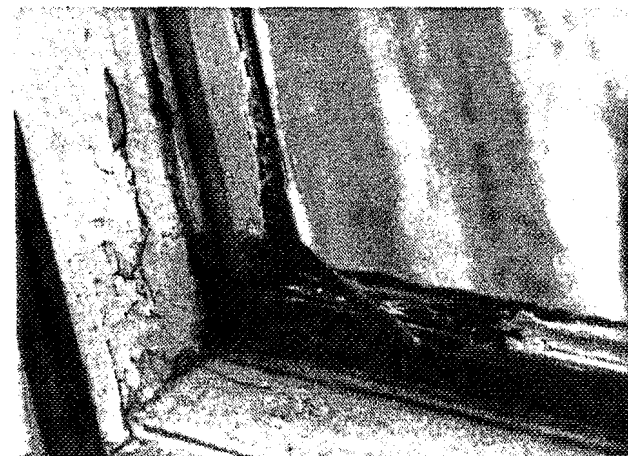
Figur 36
Betydelig råte, kitt og glass løst og slark i rammen. Bør skiftes ut

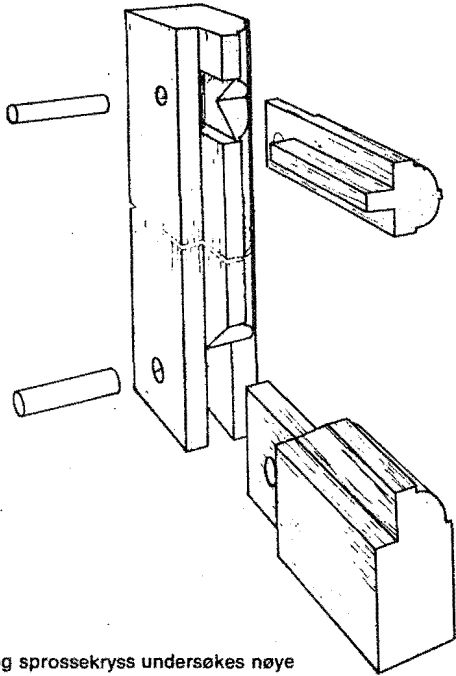
Figur 37
Hjørner og sprosseskryss undersøkes nøye

Normalt er det endeveden som er mest utsatt for fuktskader og råte, og derfor må alle sammenføringer som hjørner og sprosseskryss kontrolleres

nøye, se figur 37 som viser sammenføring av ramme. Nedfuktet trevirke som ikke får tørke ut, vil raskt nedbrytes. Om det derimot hurtig tørker ut etter fuktpåvirkning, vil det vanligvis være i god stand, selv om overflaten kan virke grå og værbitt, se figurene 38, 39 og 40.

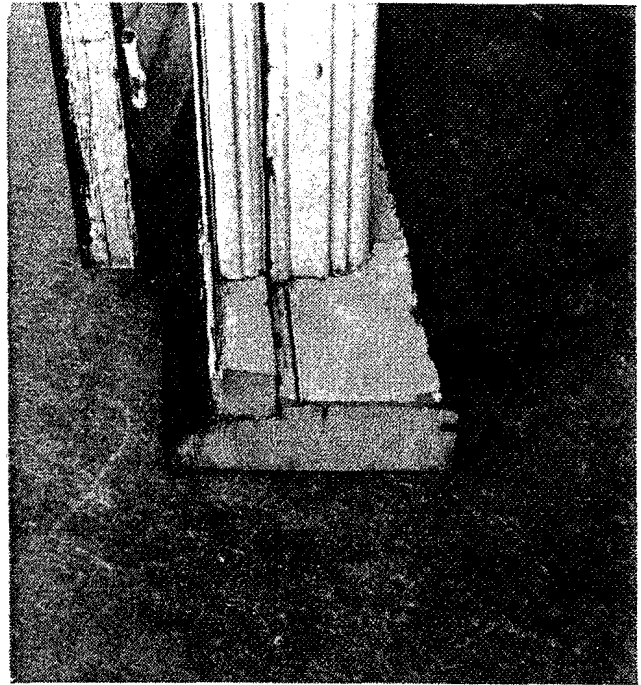
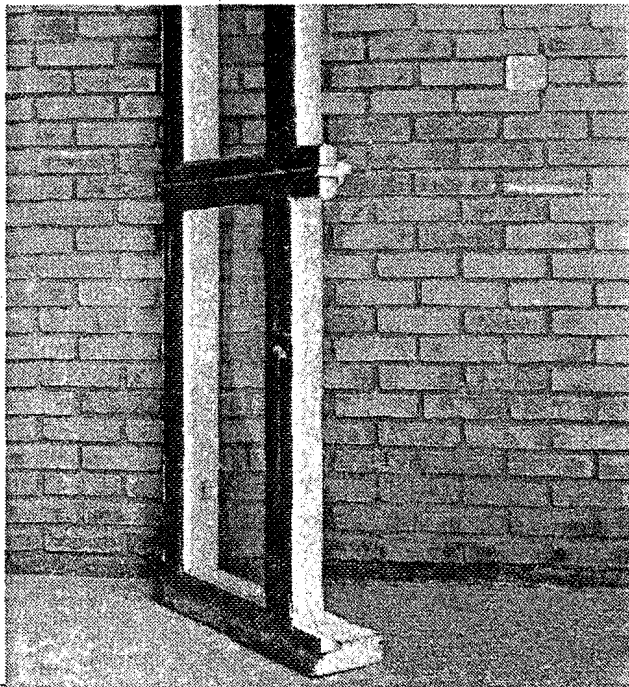
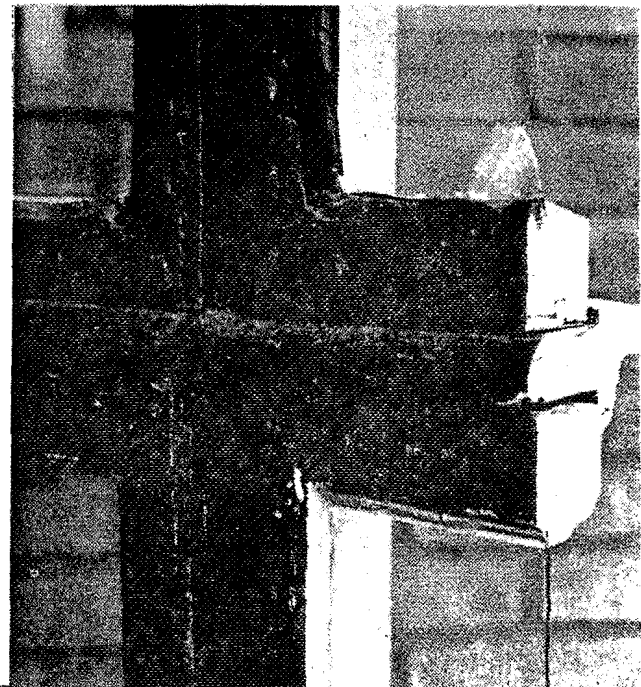
Figurene 38, 39 og 40 Trevirket er bra under en grå og værbitt overflate.

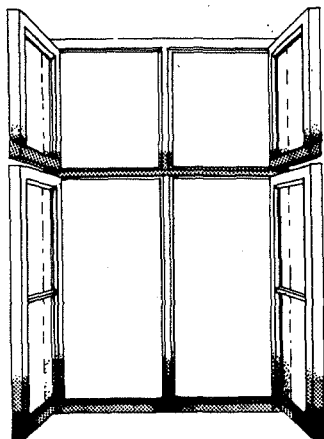
Figur 41
Skraverte områder er mest utsatt for skader.

Det er bunnkarmen og de nederste delene av ramme og karm som er mest utsatt, se *figur 41*. Overkarmen ligger vanligvis godt beskyttet, og fra sidekarmene vil vannet renne ned. Dugg på vindusglassene oppstår særlig i den kalde årstiden. Duggdannelsen er avhengig av innvendig lufttemperatur, luftfuktighet og overflatetemperaturen på glassflatene der dugg opptrer.

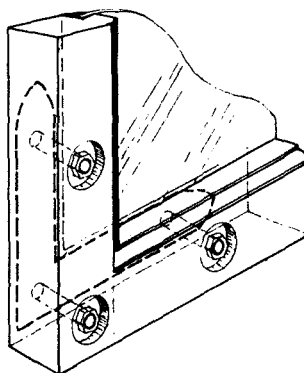
Figur 42
Beslag festes med gjennomgående bolt.

For at beslagene ikke skal løsne på nytt, kan man bruke gjennomgående bolter med skiver på innsiden. Disse må felles inn i rammen slik at de ikke kommer i veien for anslaget, se *figur 42*.

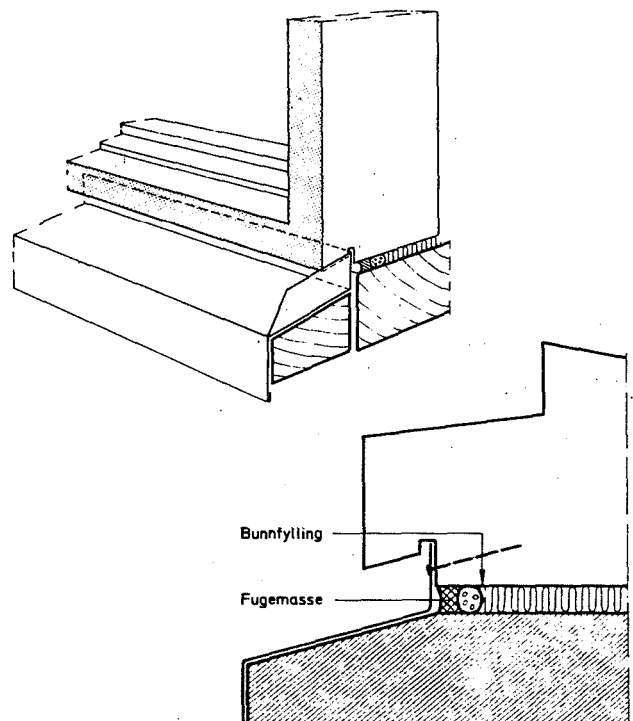
Figur 44
Montering av sålbenkbeslag

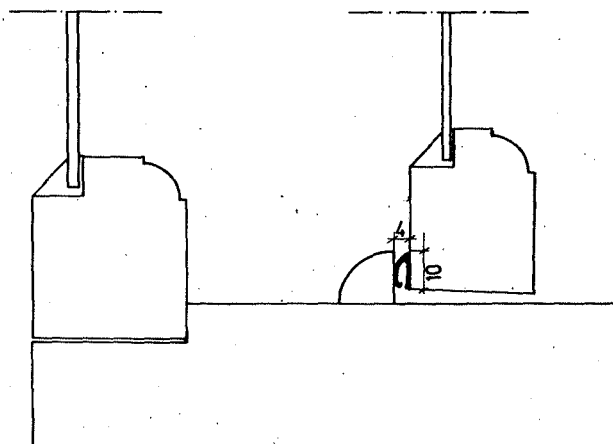
Figur 45
Plass for tettelist

Man kan også flytte vinduene 4 mm på hengslene. Dette kan være aktuelt når det ikke er plass til utsparinger i rammeanslaget.

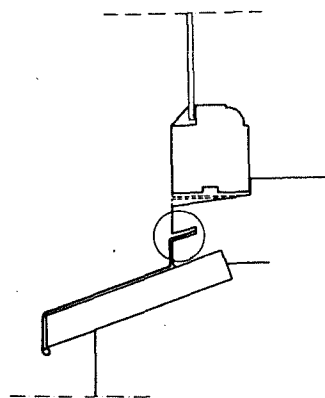
Figur 52
Fukt kan trekke inn-i sporet og ned i trevirket.

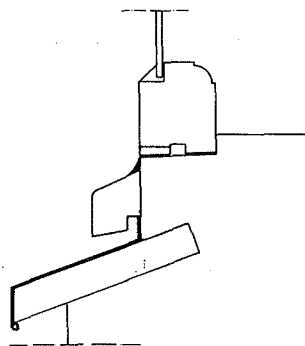
Figur 53
Dryppnese

En teknisk riktigere løsning er å feste en list som dryppnese på den eksisterende karmen, se *figur 53*. Listen må skrulimes til karmen med vannfast lim. Malingen rundt limfugen må jevnlig kontrolleres, og man må passe på at listen ikke løsner p.g.a. fuktighet.

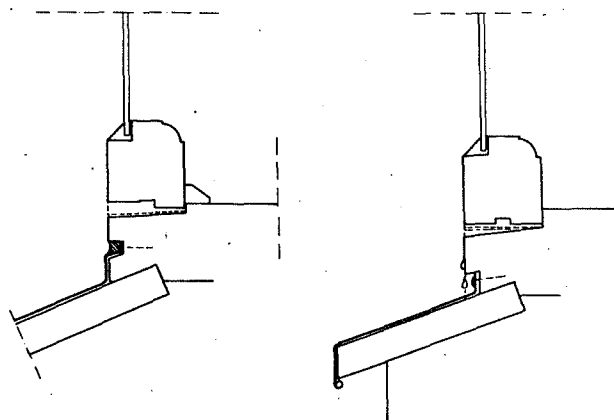
Figur 54
Utfresing av spor i underkant karm

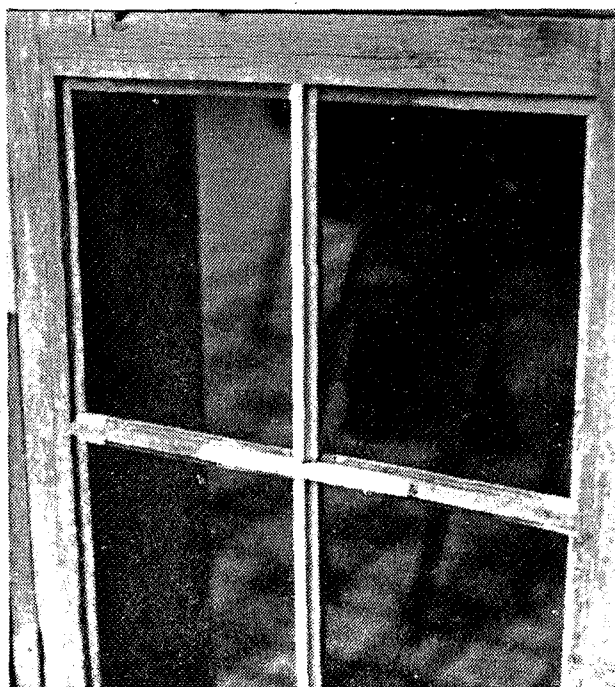
Figur 58
Nytt trevirke erstatter det gamle.

Små partier råteskadet trevirke kan fjernes, og hullet tilskjæres med rette flater slik at det blir lettest mulig å erstatte det med nytt trevirke, se figur 57 og 58.

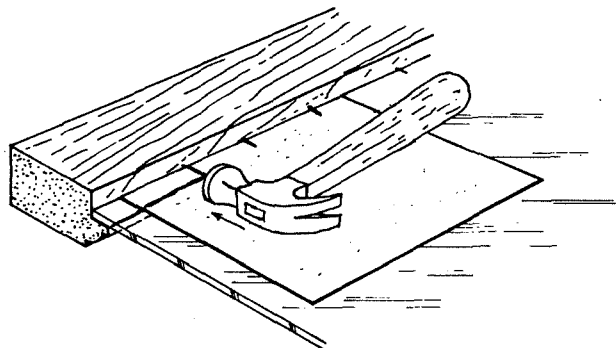
Figur 59
Bruk papplade ved stifting av glass.

Vanlig linoljekitt vil med årene tørke inn, sprekke opp og kanskje falle ut. Ved oppussing fjernes alt løst og oppsprukket kitt, og kittfalsen gjøres grundig ren. Falsen bør først få et strøk grunningsolje. Er trevirket svært uttørket bør det grunnes flere ganger. Løse glass bør stiftes på nytt med spesiell vindusstift. Det anbefales å legge en papplade mot glasset mens man stifter, se figur 59.

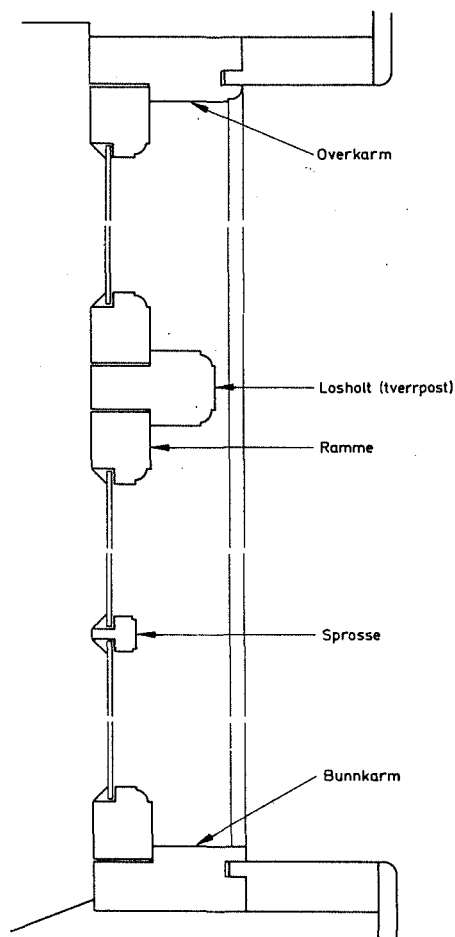
Figur 61
Vinduet som løsningene er basert på

I neste kapittel – eksempelsamlingen – refererer vi til de seks første av disse alternativene. Der har vi tatt vinduer fra ulike tidsperioder og vist hvordan løsningene kan tilpasses disse. Ikke alle løsningene er like gjennomprøvd. Det er derfor vanskelig å vurdere holdbarheten i forhold til kostnadene. Spesielt gjelder dette alternativ VI hvor det er brukt forsatsglass. Hvilken løsning som kan brukes, avhenger svært ofte av postene i det eksisterende vinduet. Er disse for små eller har spesiell utforming kan det utelukke en «koblet» løsning som vist i alternativ I og II.

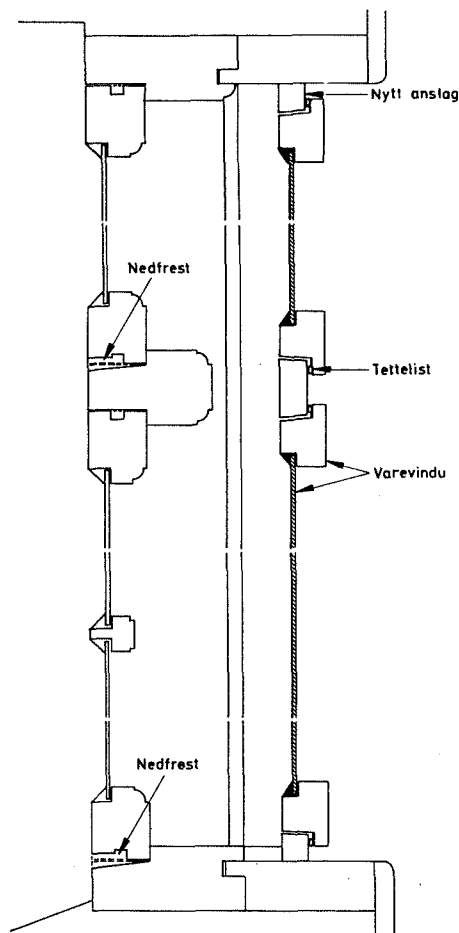
Figur 63
Alternativ I

Varmeisolasjon: $k = 2,5 - 2,8 \text{ W/m}^2 \text{ } ^\circ\text{C}$

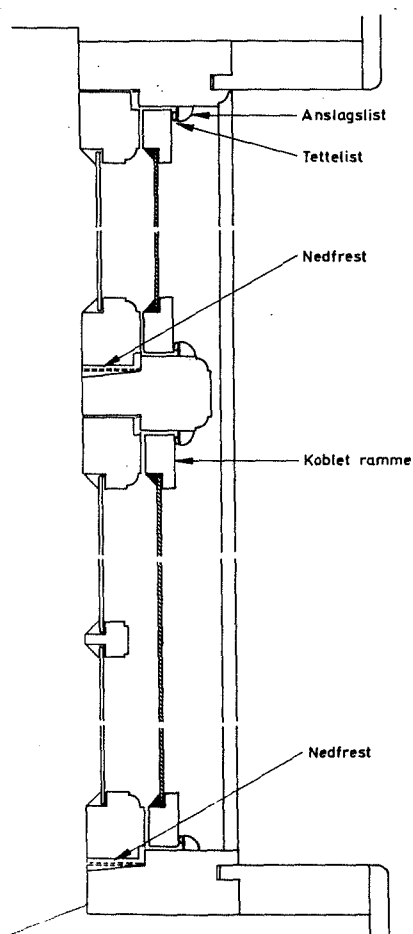
Figur 65
Alternativ II

Siden hengslene sitter i ytre ramme, må det være ekstra god klaring på lukkersiden, ellers vil innerrammen støte mot posten ved åpning og lukking. Dette må tilpasses for hvert enkelt vindu og det er mulig at anslaget på posten må gjøres noe større.

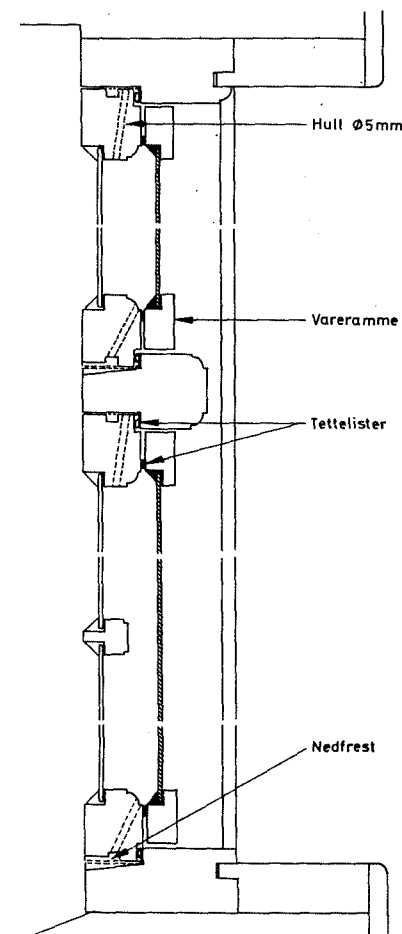
Figur 66
Alternativ III

Det gamle anslaget kan brukes til en koblet løsning, se figur 66. Det må da tettes mellom indre og ytre ramme for at inneluft ikke skal komme inn mellom glassene og kondensere på ytterruten. Det bores huller (ca. 5 mm \varnothing) i ytterrammen for drenering og utlufting. Får man derimot innervinduet helt tett, er ikke luftehull nødvendig.

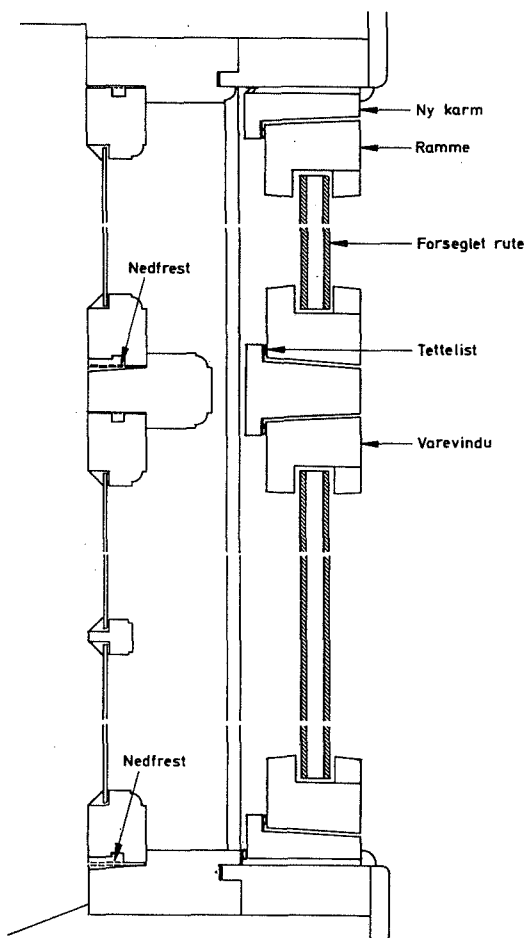
Figur 67
Alternativ IV

Det er mulig å montere forseglede ruter som varevindu, spesielt i murhus med tykke vegger, se figur 67. Det er viktig å kontrollere vindusmålene på forhånd. Små skjevheter kan opptas ved justering på karmen. Større skjevheter må det tas hensyn til når

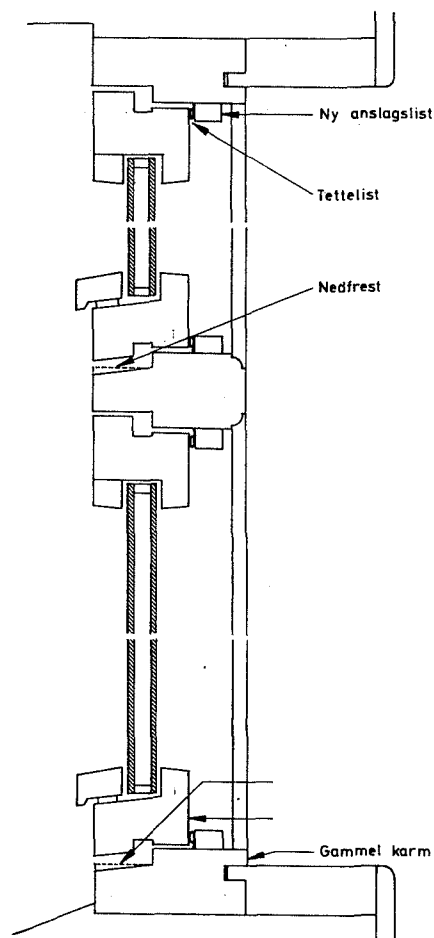
Figur 68
Alternativ V

Dersom de gamle rammene er i så dårlig forfatning at de ikke kan repareres, kan man i mange karmen tilpasse forseglede ruter, se figur 68. Betingelsene er da at karm og post er dype nok til å gi plass for anslag. Karmen må ikke være for skjev, og det må være mulig å justere rammene til karmen. Fordelen

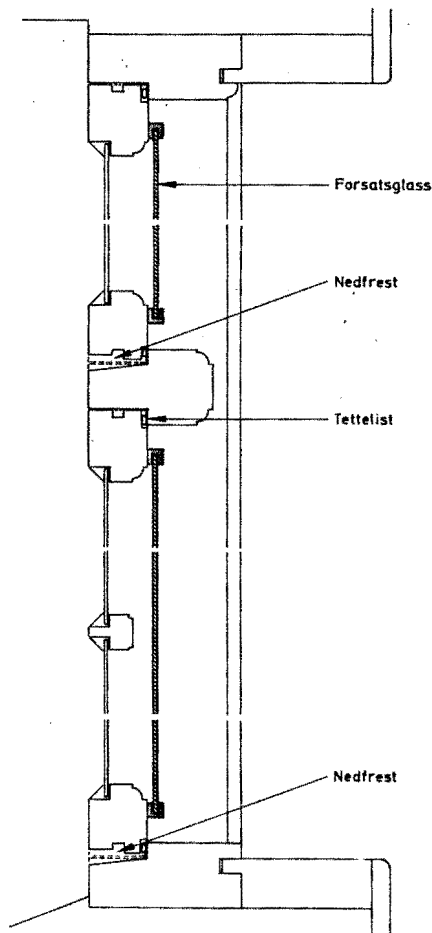
Figur 69
Alternativ VI

Utbedring ved hjelp av forsatsglass, se figur 69, er lite brukt, og vi kjenner lite til holdbarheten og nytteverdien. Glasset blir lagt i en u-formet gummlist som holdes på plass av plastholdere med 300

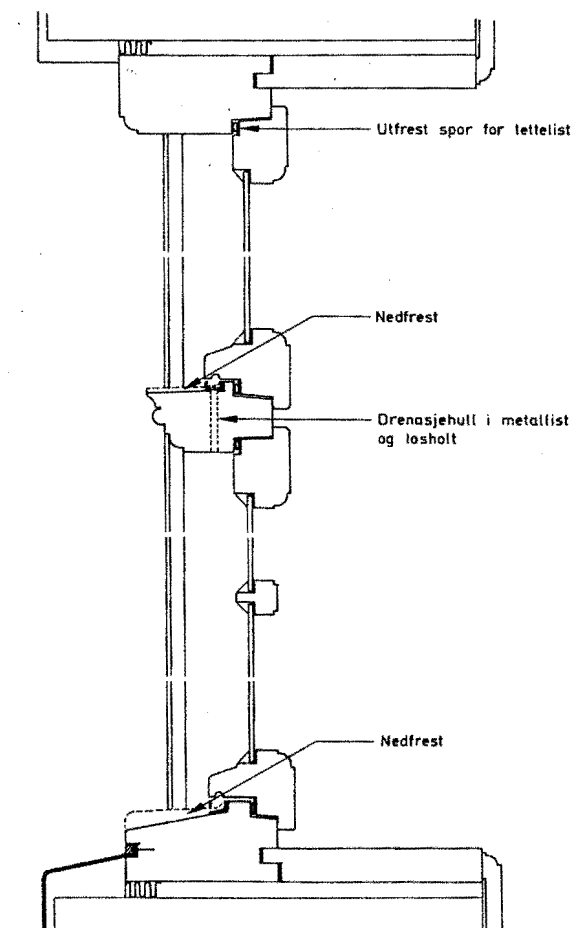
Figur 70
Alternativ VII – enkelt innadslående vindu

Det er ganske vrient å utbedre eldre innadslående vinduer på en tilfredsstillende måte, se figur 70. Det

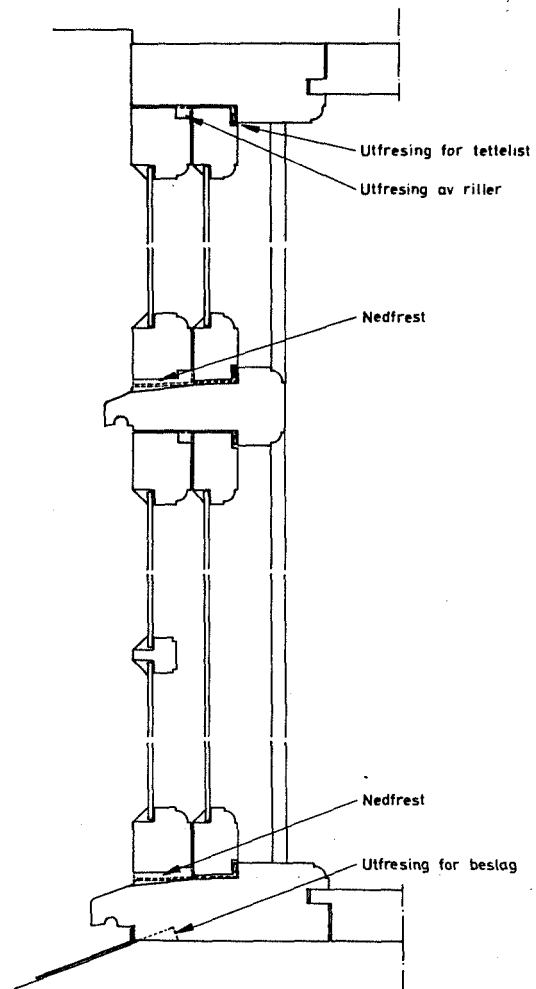
Figur 71
Alternativ VIII – koblet utadslående vindu

Varmeisolasjon: $K = 2,6 - 2,9 \text{ W/m}^2 \text{ }^\circ\text{C}$
