Verbesserung der Luftdichtheit mit fortschreitendem Ausbaustadium

M. Giebeler

Ingenieurbüro Bau-Expert.org, D 64673 Zwingenberg

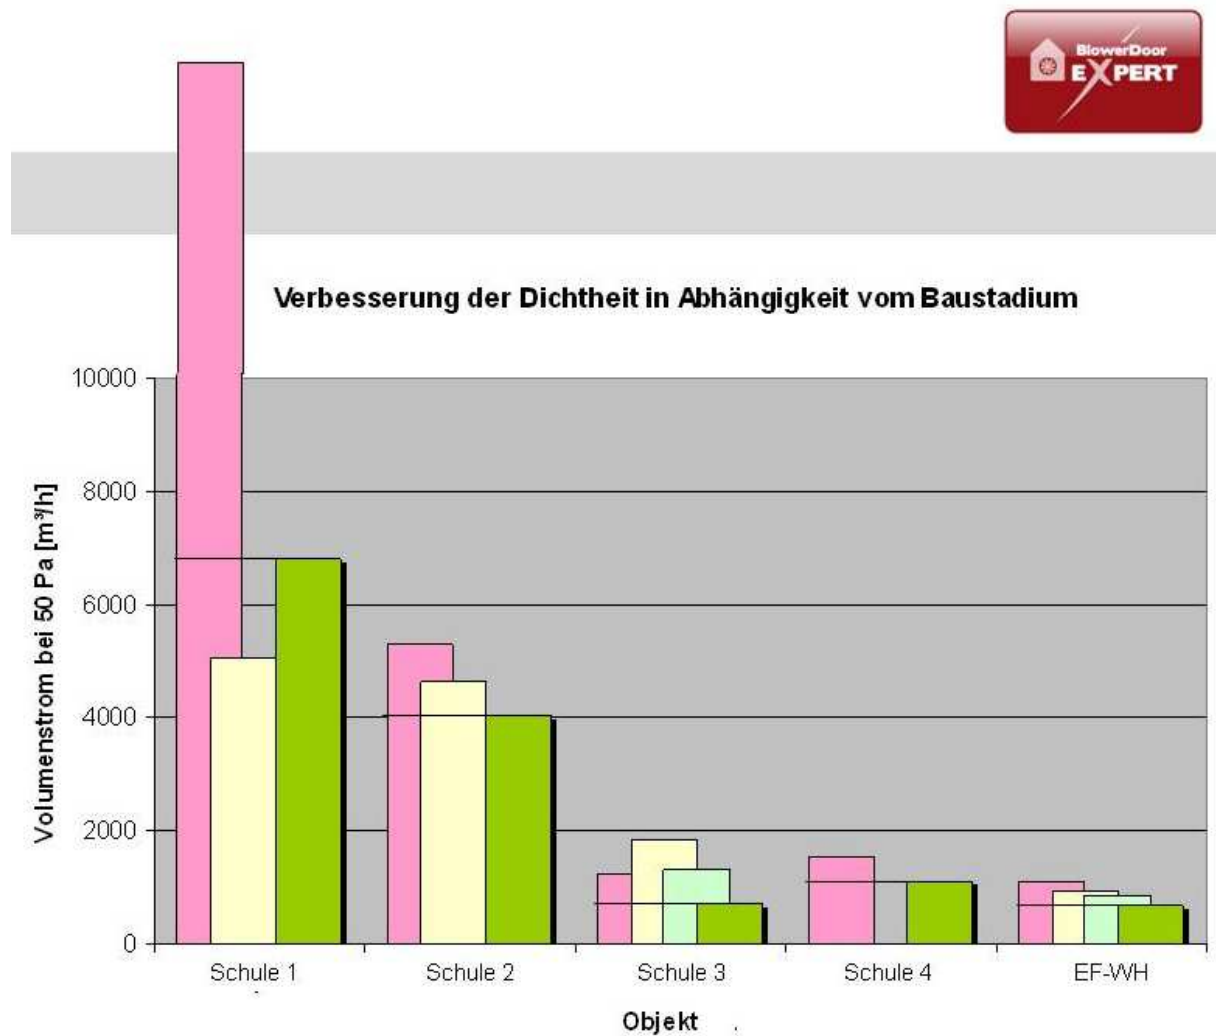
Bild 6: Vergleich der Messwerte aller 4 Schulen und des 1 Wohnhauses

Die Ergebnisse sind im Balkendiagramm (Bild 6) aufgetragen. Die grünen Säulen bezeichnen die Grenzwerte, die einzuhalten waren, aber nicht in jedem Fall erreicht wurden.

Ein Nichtwohngebäude wie auch ein Passiv-Wohnhaus zeigte das Verhalten, dass zwischen Zweit- und Drittmessung bzw. zwischen Erst- und Zweitmessung eine Verschlechterung eintrat.

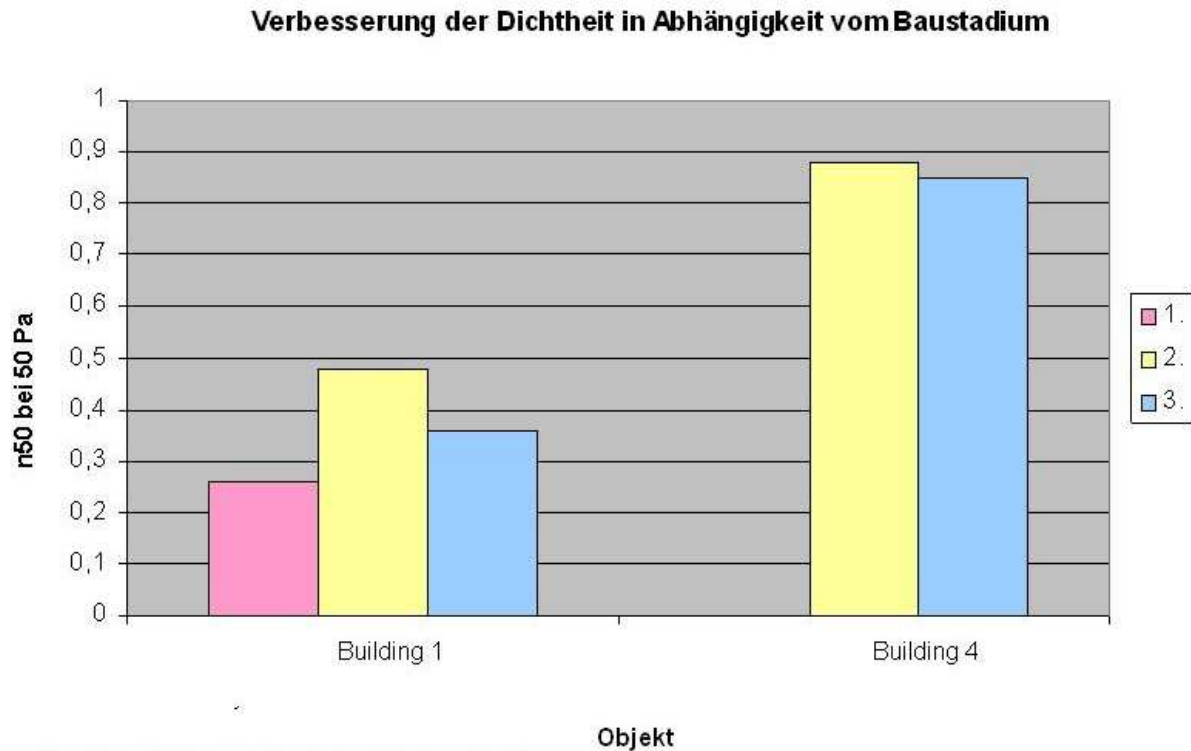
Bild 7: Vergleich der Messwerte von 2 Passivhäusern einer externen Untersuchung
 (Jiří Novák, Technical University Prague, Präsentation "Examples of passive houses from CZ with airtightness test results", 2006 (?); Verwendung der Messwerte genehmigt, grafische Aufbereitung vom Autor)

Messwerte zweier Passivhäuser einer externen Untersuchung wurden zum Vergleich mit einem weiteren Diagramm (Bild 7) herangezogen.

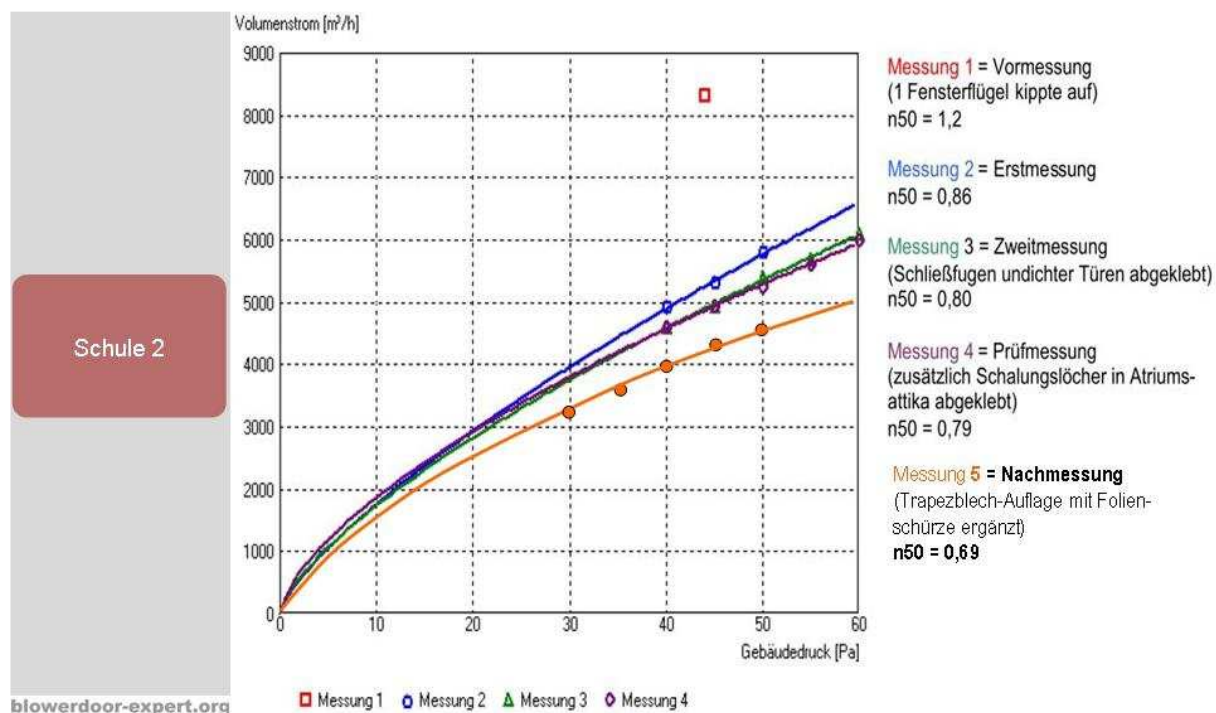
Bild 8: Beispielhafte Verbesserung der Dichtheit nach Abdichten in mehreren Schritten

Welche Verbesserung der Luftdichtheit zu erwarten ist, hängt von der Leckage ab (Bsp. s. Bild 8):

- b) Linienförmige Leckagen sind zu differenzieren: Glashalteleisten haben keinen messbaren Einfluss, Schließfugen von Fenstern einen geringen, Schließfugen von zahlreichen doppelflügeligen Außentüren einen spürbaren. Während einer Messung kann mit geringem Zusatzaufwand die Wirkung dichter Schließ- oder Einbaufugen mit Klebeband simuliert werden (beispielhafte Auswirkung s. blaue vs. grüne Messlinie in Bild 8).

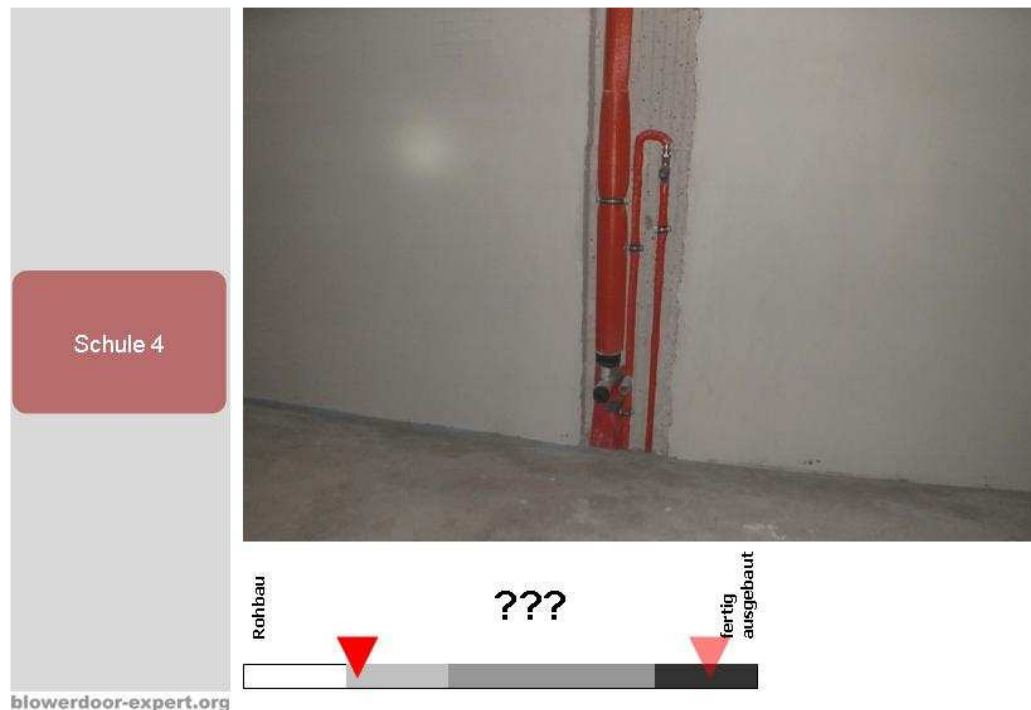
Bild 9: Beispielhafte großflächige Leckage (luftführendes Mauerwerk entlang entlang eines breiten Schlitzes über mehrere Etagen)

- d) Flächige Leckagen, also unverspachtelte oder nachträglich "angenagte" Mauerwerke (Bsp. s. Bild 9) oder luftdurchlässige Holzwerkstoffplatten, wirken sich am stärksten aus. Solche Leckagen sorgen oft dafür, dass der Grenzwert verfehlt

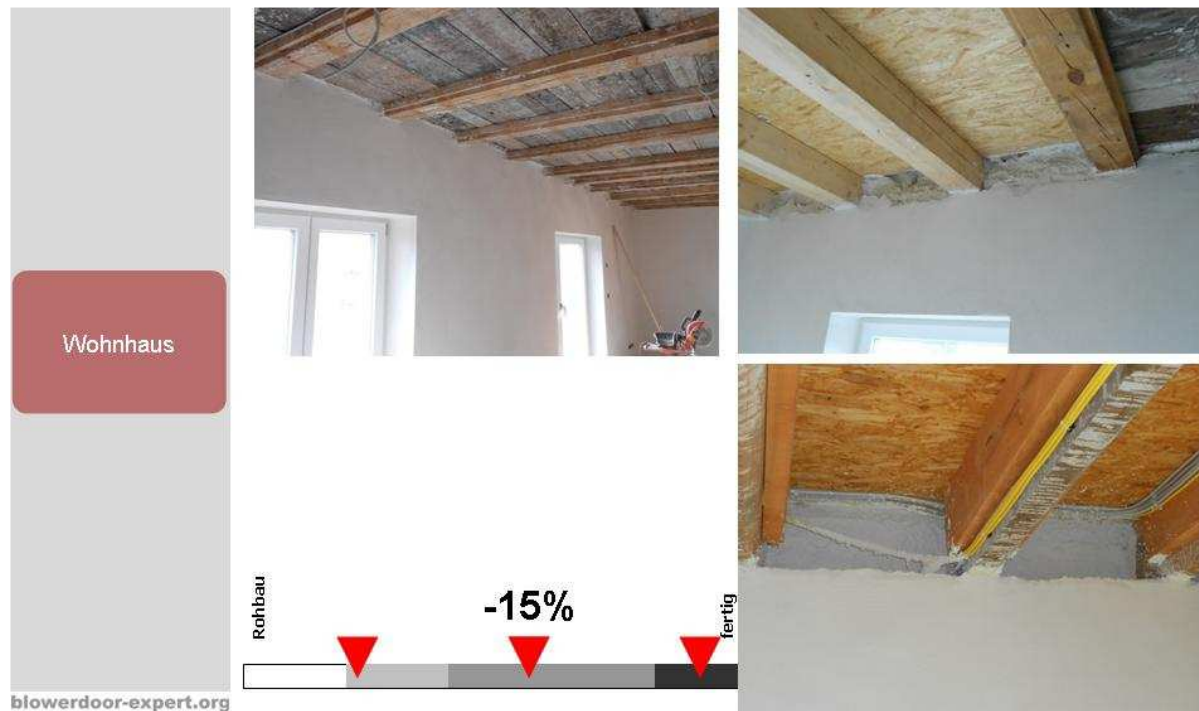
Bild 10: nachträglich verspachtelte oder mit Putzmörtel beworfene Wandpartien zwischen Deckenbalken; darüber verbleibt immer noch ein unverputzter Streifen, der nur zugänglich wird, wenn man die tragenden Platten zurückschneidet

Den letztgenannte Leckagetyp findet man auch im Wohnhausbereich: es sind dies unverputzte Mauerwerkspartien, wie man sie im zwischen den Balkenköpfen von Holz- oder Stahlträgerdecken findet (s. Bild 10). Sind solche Stellen nicht mehr allesamt und völlig zugänglich, um sie zu verspachteln, und ist man noch nennenswert vom Grenzwert "entfernt", erlaubt das die Prognose, dass der Grenzwert dauerhaft verfehlt wird. An den sichtbaren Bekleidungen die Anschlussfugen elastisch zu dichten, bringt erfahrungsgemäß zu wenig (Sanierungsbeispiel hierzu s. Vortrag BuildAir 2009, Martin Giebeler, "Luftdichtheit entgegen dem Stand der Technik). Unverputzte Mauerwerkspartien hinter Sanitärwänden sind ähnlich zu werten.
