Jahrhundertwende-Altbau im EnerPHit-Standard Einfache Wege zur Luftdichtheit und Hindernisse

Friedemann Stelzer

*Energiebuendel – Unabhängiges Ingenieurbüro Dipl.-Ing. Friedemann Stelzer
72764 Reutlingen, Deutschland*

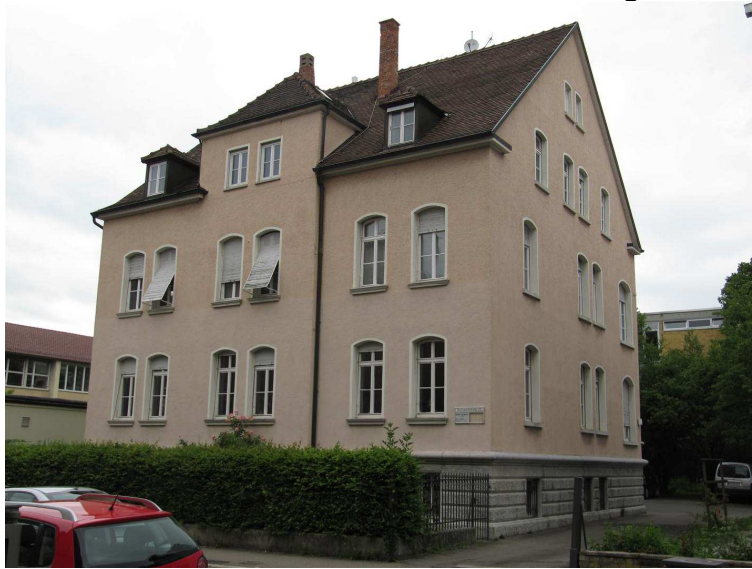
Ein Gründzeit-Mehrfamilienhaus von 1903, im Krieg ausgebombt und danach wieder aufgebaut wurde jetzt im EnerPHit-Standard in Holzbauweise modernisiert. Nach über 60 Jahren waren Dach, Fenster und Jalousien marode, die Fassade konnte einen neuen Anstrich gut vertragen (Bild 1). Deswegen wurde das „Gesamtpaket“ gemacht – und das so gut es ging.

Bild 1: Gebäude vor Modernisierung

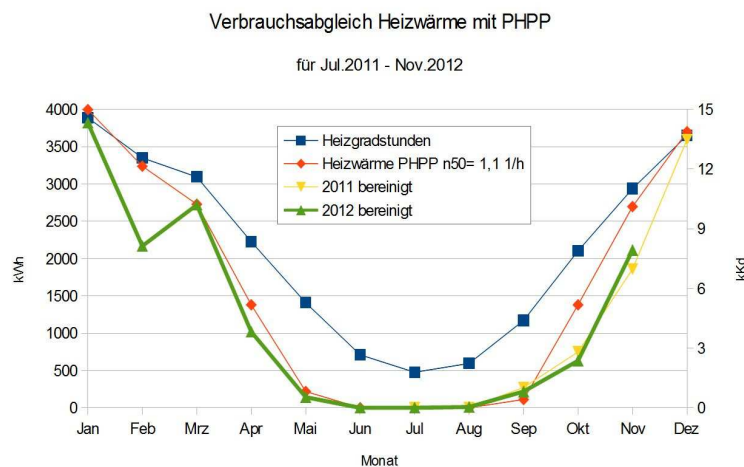
Die Wärmebedarfsberechnung wurde gemäß Passivhaus-Projektierungspaket (PHPP) durchgeführt (siehe auch Tabelle 2). Entsprechend dem aktuellen Ist-Zustand und der gemessenen Luftwechselrate von $n_{50} = 1,1$ 1/h ist ein Heizwärmebedarf gemäß der roten (◆) Linie im Diagramm auf Bild 2 zu erwarten. Dem gegenüber sind die wetterbereinigten Kurven des Heizwärmeverbrauchs (Messpunkt Wohnungsübergabestation) in gelb (▼) und grün (▲) dargestellt. Zum Vergleich sind die Heizgradstunden in der blauen (■) Kurve dargestellt.

Bild 2: Diagramm des Heizwärmebedarfs gemäß PHPP und gemessenen Verbrauchs von Sep. 2011 bis Nov. 2012 mit $n_{50} = 1,1$ 1/h.

Man sieht, dass vor allem im Herbst die Bedarfskurve deutlich über der gemessenen Kurve liegt. Wenn man nun im PHPP den Wert der Luftdichtheit mit abgeklebter Tür eingibt, sinkt logischerweise der rechnerische Bedarf, bleibt aber noch immer über dem gemessenen, wie im Diagramm in Bild 3 dargestellt ist!

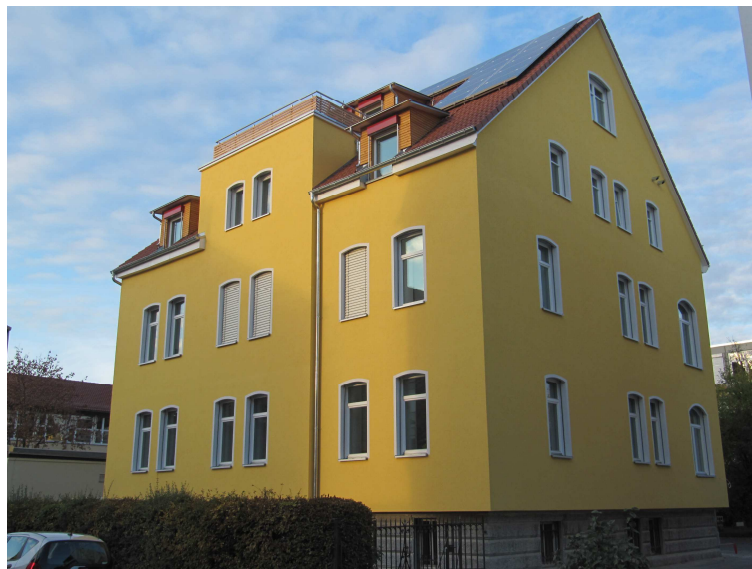
Bild 4: Gebäude nach Modernisierung
