COMPORTEMENT EN OEUVRE DES SYSTEMES DE VENTILATION EN MAISON INDIVIDUELLE

Séminaire GEVRA - AFME - Lyon 21-22 Mars 1991

Jacques RIBERON, Jean-Georges VILLENAVE (CSTB)

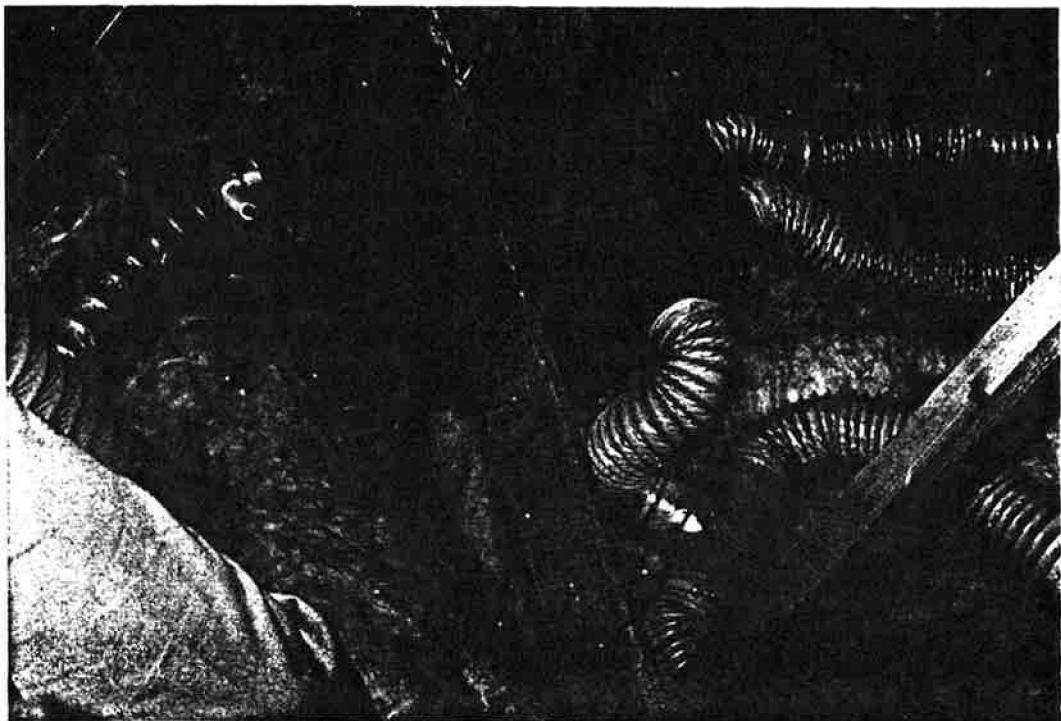
Figure 1 : RESEAU DE VMC EN COMBLES

- choix inadapté du groupe d'extraction imposant le raccordement de deux conduits sur un même piquage : dans la gamme de produits du fabricant comprenant des groupes de deux à cinq piquages sanitaires, l'installateur a retenu un groupe à trois piquages sanitaires
- conduits mal tendus
- conduit de refoulement non raccordé au groupe.

- non raccordement du conduit de refoulement en toiture, voire absence de conduit ou d'orifice en toiture, créant des désordres (condensations) ;
- choix inadapté du groupe d'extraction ; l'emploi d'un groupe à quatre piquages pour desservir cinq pièces techniques impose le raccordement de deux conduits sur un même piquage, les débits extraits s'en trouvent alors diminués (voir figure 1) ;

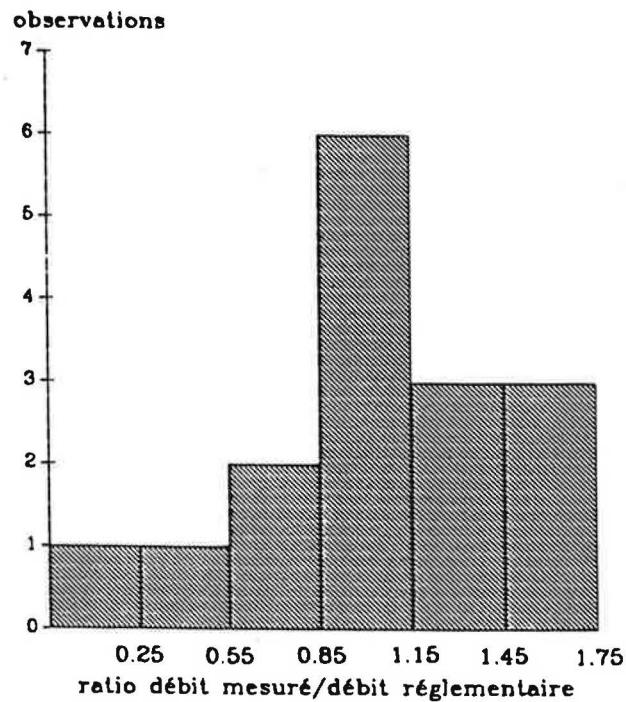
**Figure 2 :**

DISTRIBUTION DES DEBITS EXTRAITS RAPPORTES AUX VALEURS MINIMALES REGLEMENTAIRES
 Débit total extrait des logements en allure réduite de fonctionnement de la VMC
 Effectif : 16 pavillons.

Les résultats de mesures effectuées dans les logements font apparaître une grande dispersion des valeurs de débits rapportés aux valeurs réglementaires et de dépression qui peut être reliée à l'existence de défauts des installations (voir figures 2 et 3).

Le débit minimal total d'extraction a été déterminé pour 16 logements. Dans les trois-quarts de ces logements, ce débit est conforme à l'exigence réglementaire. Dans certains logements, il est supérieur au minimum réglementaire de 45 à 60 %. En revanche, certaines installations particulièrement défectueuses n'assurent à peine un tiers du débit minimal total réglementaire, en raison essentiellement de défauts de mise en oeuvre. On constate donc que, si des progrès étaient effectués dans la réalisation des installations, les débits réels de ventilation seraient supérieurs de 20 à 30 % à la valeur réglementaire. De ce point de vue, les Règles Th G ont tendance à sous-évaluer les déperditions réelles des logements.

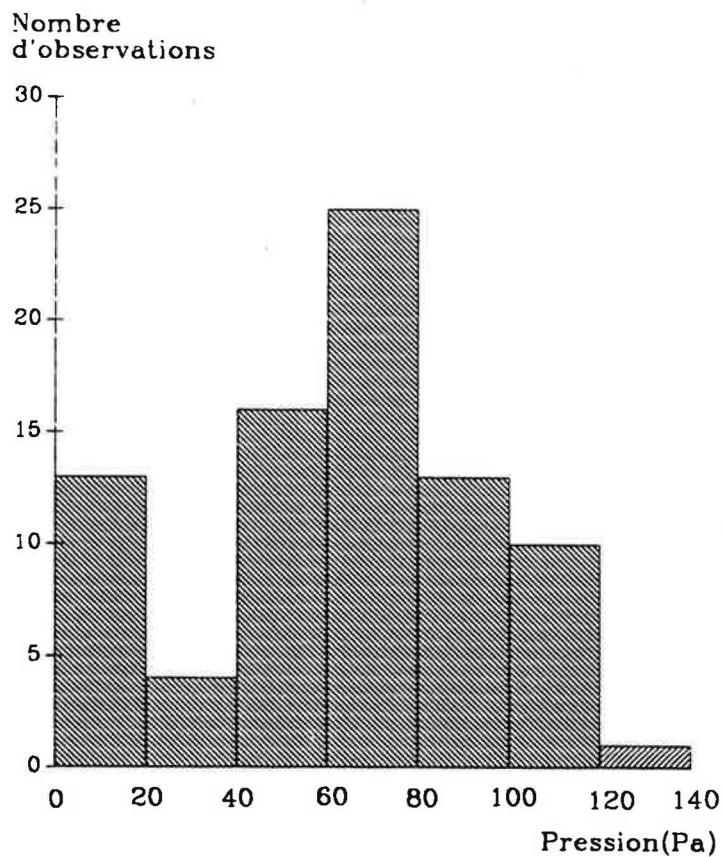
**Figure 3**

DISTRIBUTION DES PRESSIONS MESUREES EN AVAL DES BOUCHES D'EXTRACTION
 DANS 19 PAVILLONS La VMC fonctionne en allure réduite - Effectif : 82 mesures

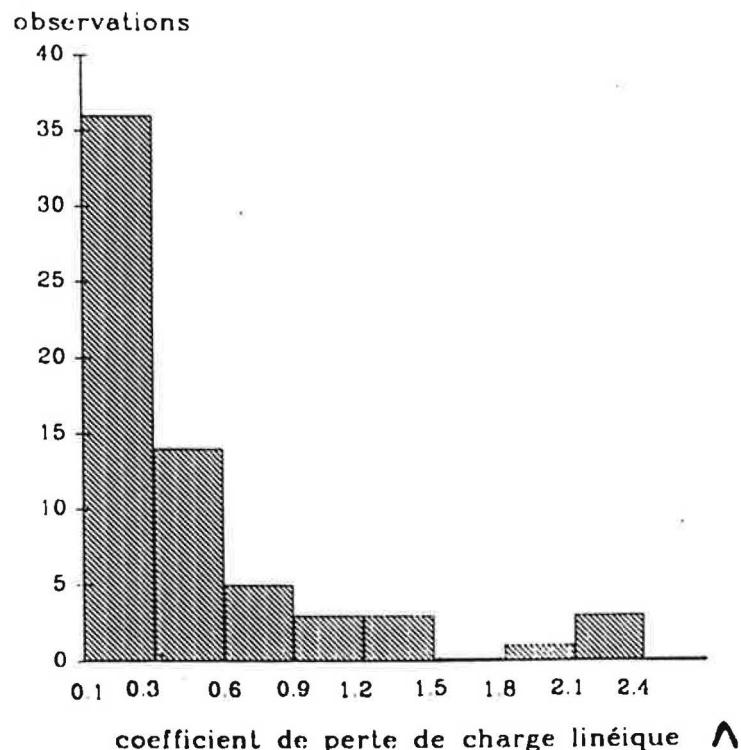
Figure 4
DISTRIBUTION DES PERTES DE CHARGE DES CONDUITS DE VMC MESUREES DANS 19 PAVILLONS
Effectif : 65 mesures

Les mesures de pertes de charge ont été effectuées sur 65 conduits dans 19 logements. A partir de ces mesures, le coefficient de perte de charge linéique λ de chaque conduit a été calculé, après estimation de ses caractéristiques dimensionnelles et du nombre de coudes présents. L'histogramme des distributions de ces valeurs fait l'objet de la figure 4. La valeur moyenne du coefficient de perte de charge linéique est égale à 0,5 ; l'écart-type est également voisin de 0,5, ce qui signifie que la dispersion de l'échantillon est importante.

On constate ainsi que dans 55 % des cas, la valeur du coefficient de perte de charge est comparable à celle mesurée en laboratoire, ce qui signifie que l'installation est correctement réalisée vis-à-vis de ce critère.

- d'abord une sous-estimation possible des dimensions du conduit et du nombre de coudes pour les installations difficilement accessibles (réseau sous laine de verre) ;
- les installations pour lesquelles le coefficient de perte de charge est environ le double de la valeur théorique ($\lambda = 0,6$) présentent des défauts de mise en oeuvre ou de conception : coudes à trop faible rayon de courbure, conduits mal tendus, sinuosités importantes, ...
- les valeurs de λ voisines de 2 correspondent à un écrasement du conduit, par exemple par l'installateur, par les usagers, par des objets lourds, ...

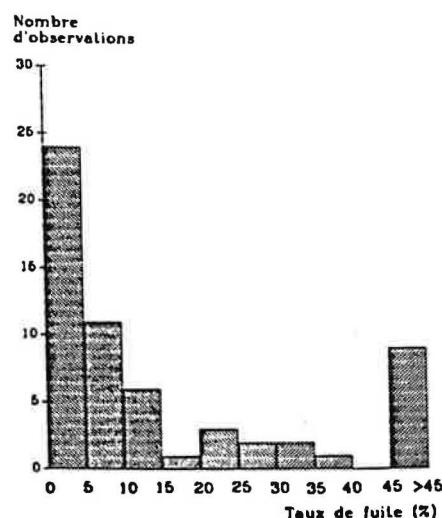
Figure 5 : DISTRIBUTION DU TAUX DE FUITE DES CONDUITS DE VMC. Effectif : 65 conduits

On présente en figure 5 la distribution du taux de fuite, c'est-à-dire le rapport du débit de fuite au débit extrait déterminé pour la même dépression.

Pour cette catégorie, qui représente 64 % de l'échantillon, les fuites sont très faibles : 0,7 à 3 m³/h sous 100 Pa. Le taux de fuite est compris entre 2 % et 12 %.

Cette catégorie représente 24 % de l'échantillon. Les fuites sont ici comprises entre 3 et 10 m³/h sous 100 Pa. Le taux de fuite moyen est voisin de 30 %. Les fuites résultent généralement des défauts suivants :

Dans 12 % des cas, soit 7 conduits, les fuites des conduits sont très importantes : 30 à 190 m³/h sous 100 Pa.

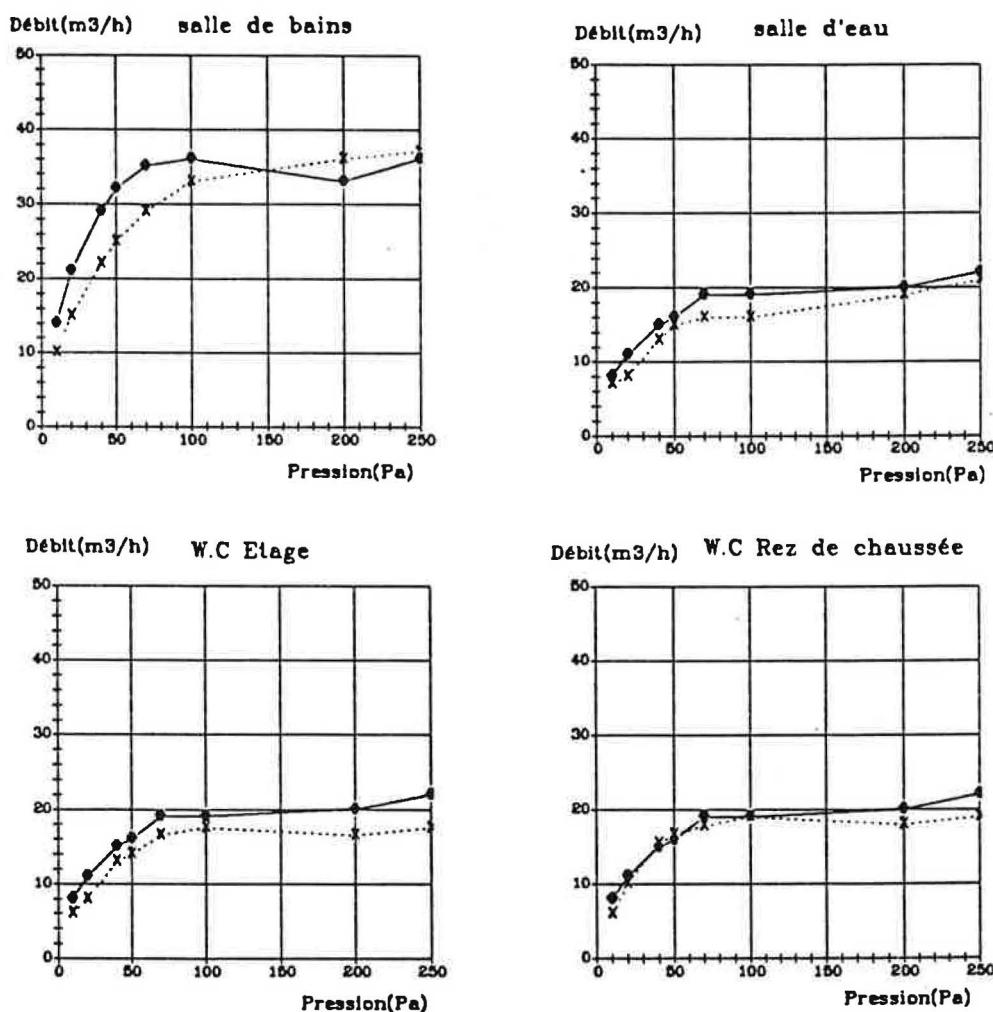
Figure 6 : CARACTERISTIQUES DEBIT-PRESSION DE QUATRE BOUCHES D'EXTRACTION EQUIPEES DE REGULATEUR DE DEBIT

—X— bouche et régulateur encrassés —●— bouche et régulateur nettoyés

La bouche, sans son régulateur, présente une perte de charge sensiblement plus grande lorsqu'elle est encrassée ; toutefois, la présence du régulateur de débit, même encrassé, annule cet effet (voir figure 6).

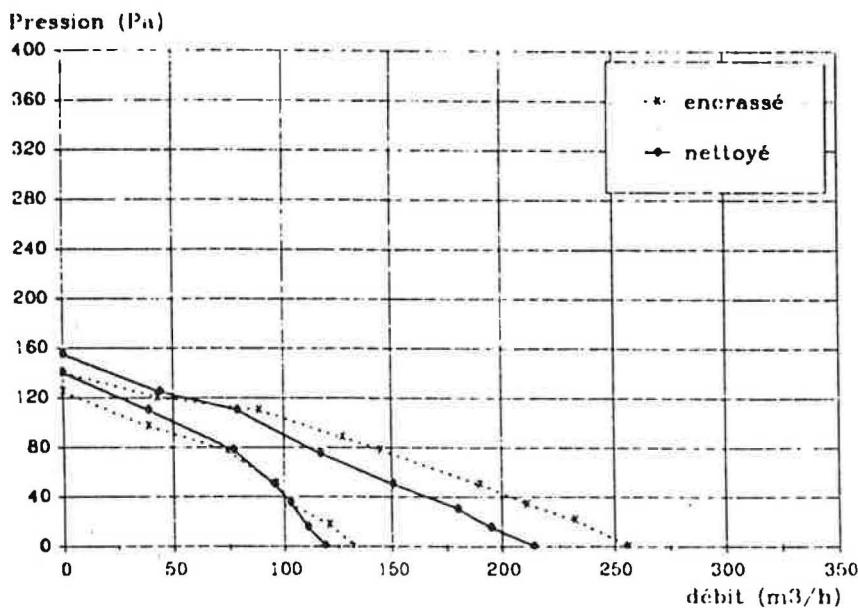
Figure 7 : CARACTERISTIQUES DEBIT-PRESSION D'UN EXTRACTEUR ENCRASSE ET NETTOYE POUR LES DEUX ALLURES DE FONCTIONNEMENT (extracteur avec régulateurs de débit)

Le nettoyage annuel de l'extracteur préconisé par les fabricants n'est jamais réalisé et on constate que l'extracteur est encrassé après quelques années de fonctionnement. Cependant, la caractéristique aéraulique du ventilateur (voir figure 7) n'est pas sensiblement modifiée par l'encrassement (variation des débits d'environ 10 %).

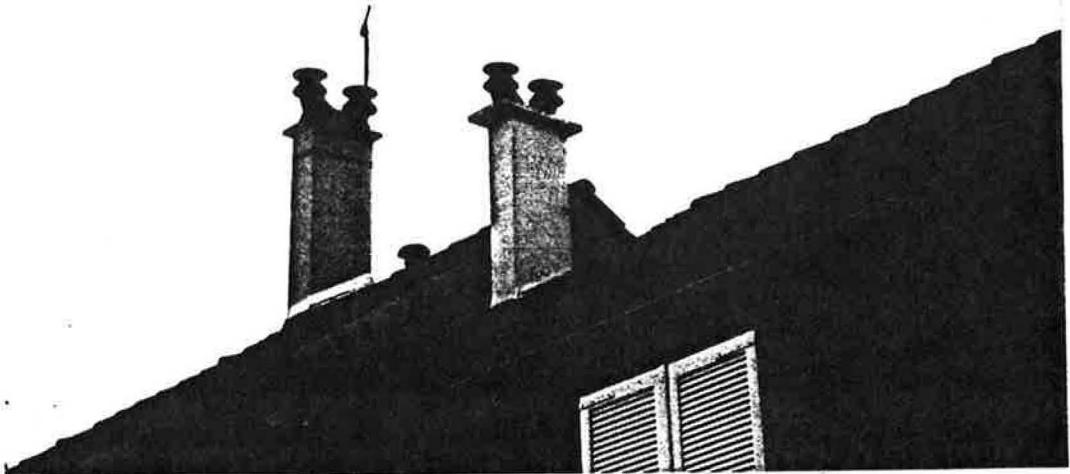
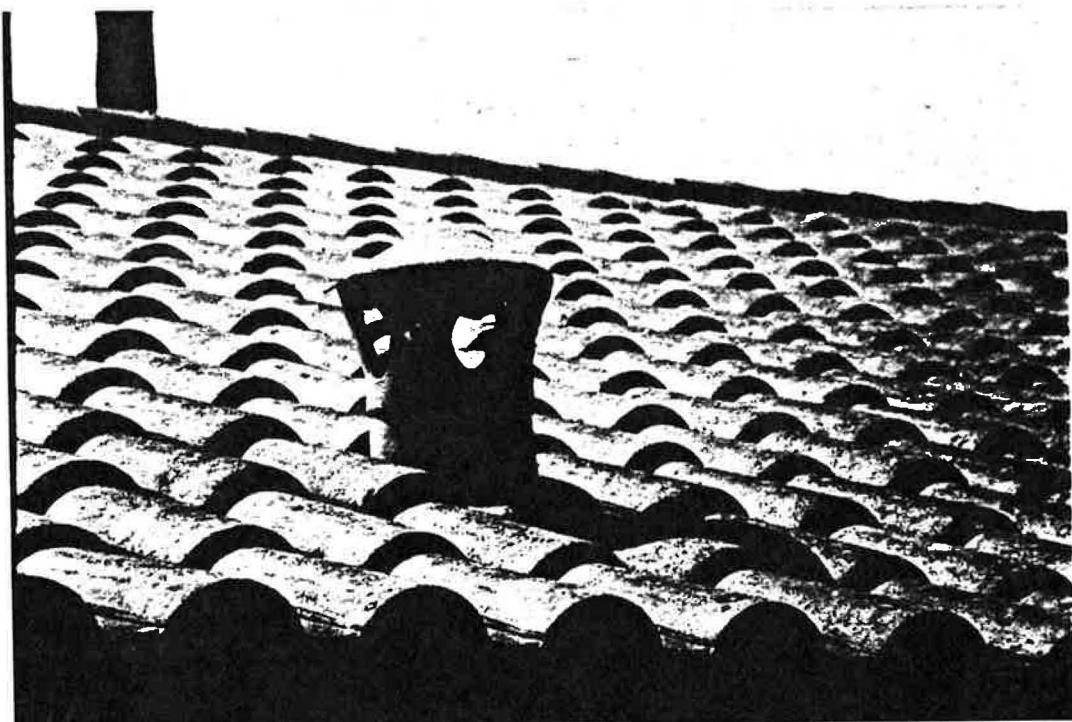
Figure 8 : DEBOUCHES EN TOITURE à CLERMONT et à ABZAC

Photo du haut : débouchés de conduit à Clermont (Oise) - date de construction 1980
Photo du bas : débouché de conduit à Abzac (Gironde) - date de construction 1988
Le débouché de conduit sur le pavillon de construction récente s'intègre bien sur le plan esthétique à la toiture. On constate toutefois que :

- sa perte de charge est excessive,
- sa localisation peut conduire à des refoulements, si la toiture est exposée aux vents dominants.

Les débouchés de conduit sont en général situés à mi-pente de la toiture, sans dépasser le faîte (voir figure 8), ce qui ne permet pas de s'affranchir des risques de refoulement de l'air vicié.

Sur les pavillons de construction récente équipés en ventilation naturelle, on constate une nette insuffisance des règles de l'art, et notamment une inadéquation entre les exigences technologiques (hauteur de tirage, débouché de conduit dépassant le faîte), et les contraintes architecturales et esthétiques (débouché du conduit).
