Dossier No.: 6793-24-3

ESSAIS D'ETANCHEITE A L'AIR SUR
DIFFERENTS SCELLANTS,
GARNITURES D'ETANCHEITE
ET RUBANS GOMMES

Date : Le 27 septembre, 1991

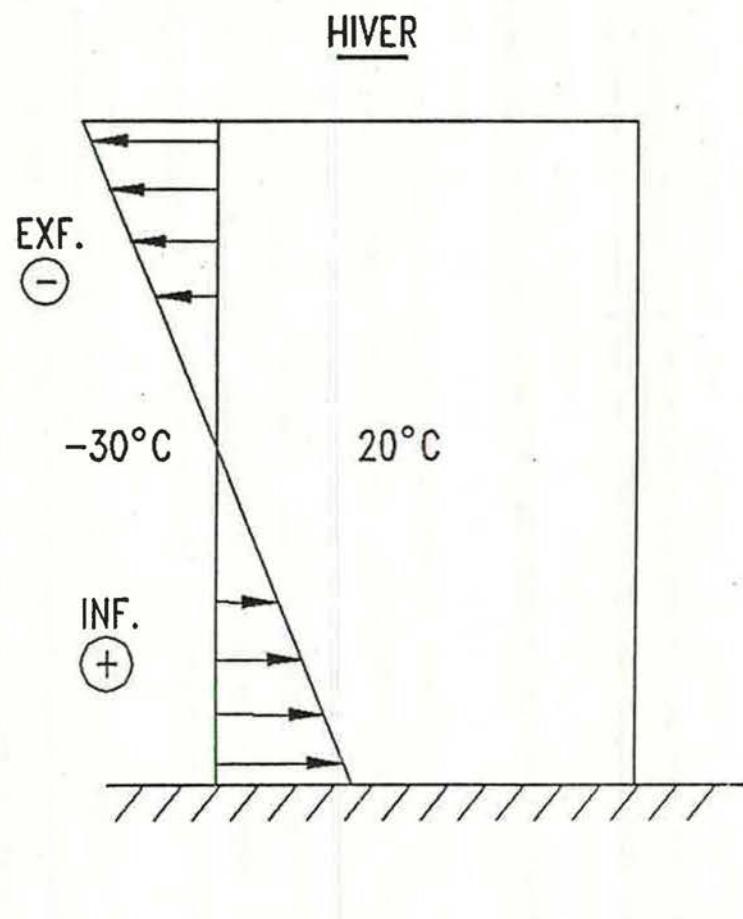
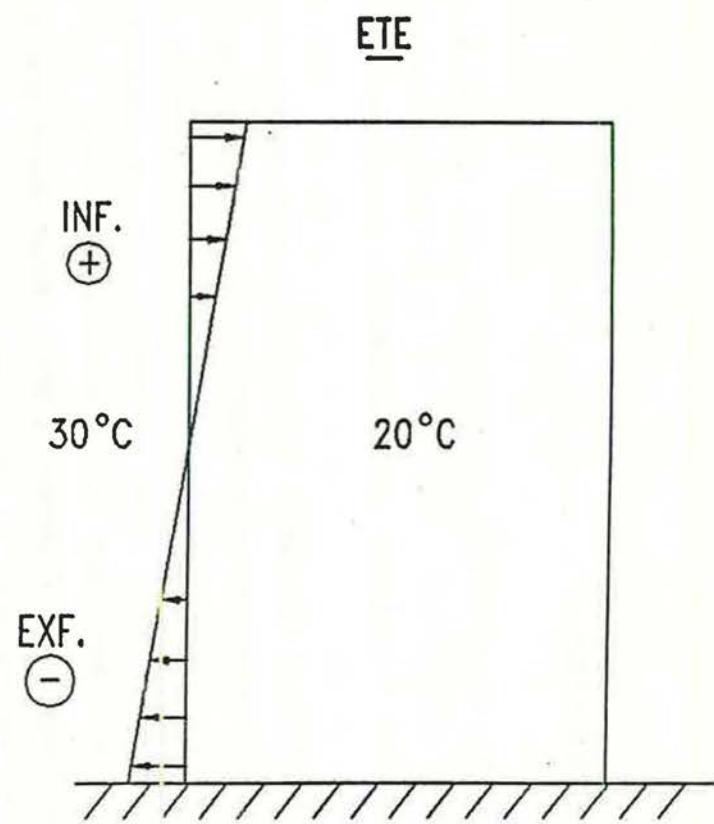
FIGURE 1
ECART DE PRESSION DU A L'EFFET CHEMINEE

Le deuxième facteur important à considérer, dans cette étude pour mettre à l'essai le pare-air, est la différence de pression entre l'intérieur et l'extérieur provenant de l'effet cheminée, du vent et de la ventilation mécanique dans les édifices. La différence de pression totale entre l'intérieur et l'extérieur d'un bâtiment chauffé est fonction de la hauteur du bâtiment, de l'écart de température entre l'intérieur et l'extérieur de celui-ci, de la position de la composante à l'étude suivant la verticale et de la distribution des ouvertures dans le plan vertical. La figure 1 montre que l'intensité et la direction de l'écart de pression dépend de l'écart de température et de la saison. Durant l'hiver, l'écart de pression est positif à la base et négatif à la partie supérieure, alors que durant l'été, l'écart de pression est négatif à la base et positif à la partie supérieure.

Etant donné qu'il est rare d'avoir une distribution uniforme des ouvertures dans l'enveloppe d'un bâtiment, il est difficile de prévoir l'écart de pression réel sur les composantes de l'enveloppe.

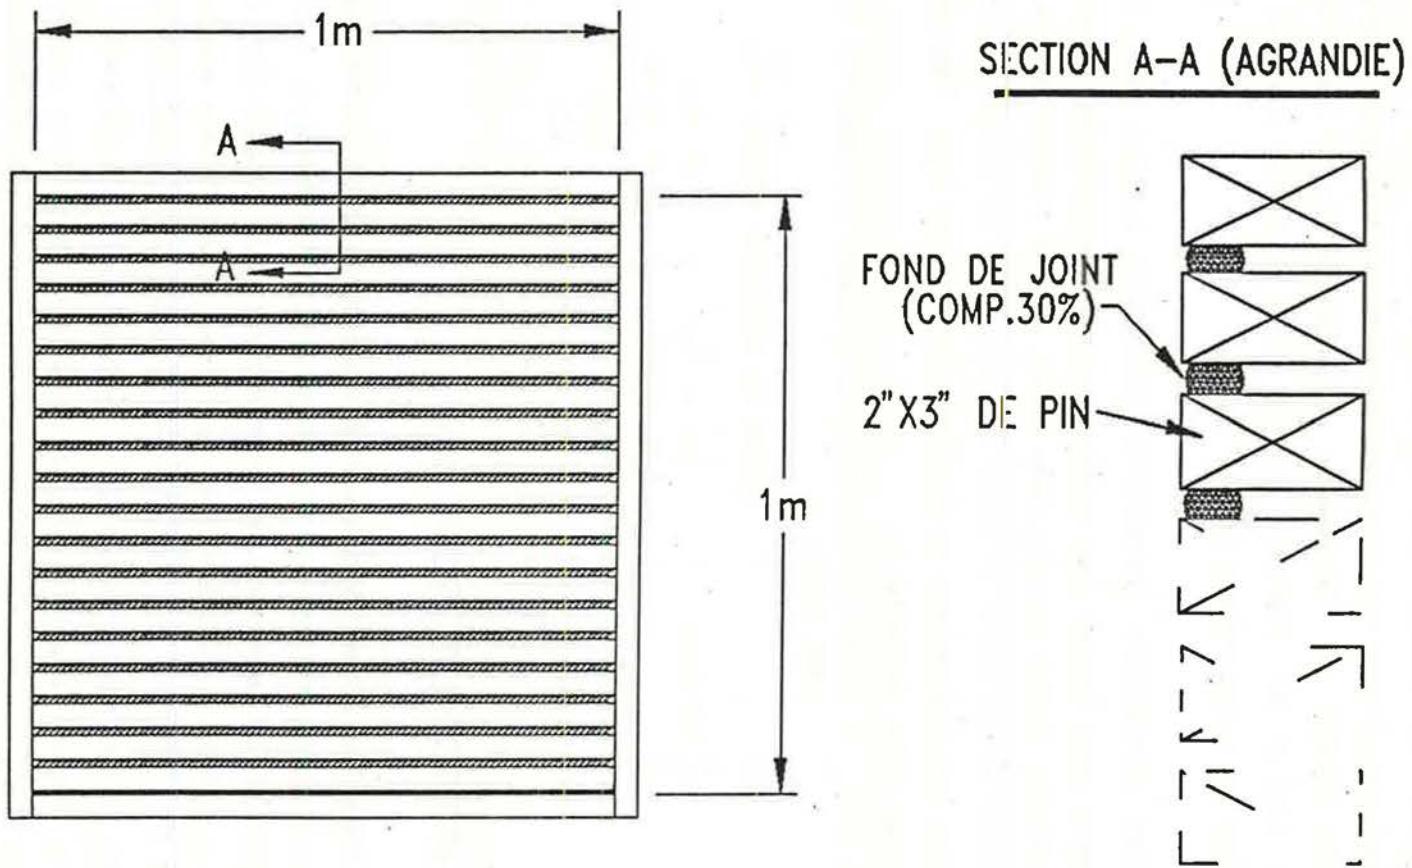
FIGURE 2
CONSTRUCTION D'UN ECHANTILLON TYPE

Tous les échantillons ont été construits de sorte que la longueur de joint soit maximisée à l'intérieur d'une surface de 1 m². La figure 2 illustre la technique de fabrication d'un échantillon comportant un fond de joint à cellules fermées. Les échantillons sont construits en 2" x 3" (pin). Les extrémités vissées sont scellées afin d'éviter toutes fuites autre que celle provenant du joint lui-même. La figure 3 montre comment ont été construits les échantillons qui simulaient des joints bois - aluminium. Dans ce cas, la plaque d'aluminium possédait une extrémité libre lui permettant de se déplacer en fonction de la température ambiante. Ce joint de dilatation était nécessaire pour palier aux mouvements différentiels entre le bois et l'aluminium. Au tableau 1, on retrouve la liste de tous les échantillons construits, divers matériaux utilisés, ainsi que les conditions de températures appliquées.

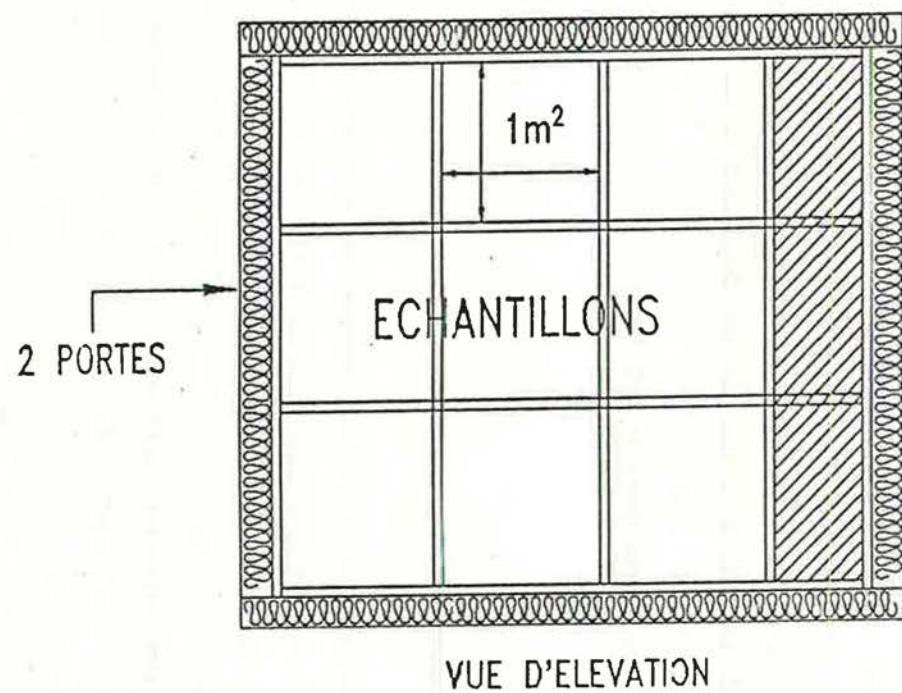
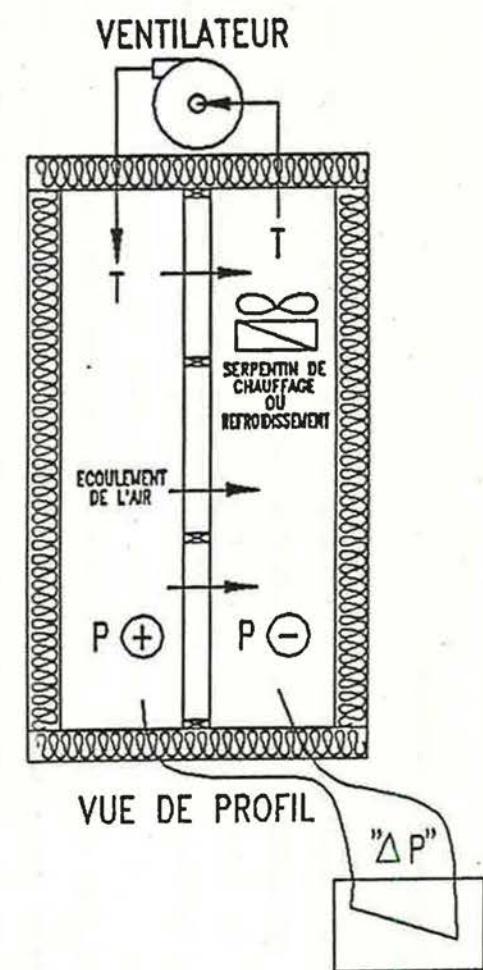
FIGURE 4
PRINCIPE DE CONCEPTION DES CAISSONS

L'étude expérimentale a nécessité la construction de trois caissons. Un caisson dont la température ambiante est 20°C, le deuxième -20°C et le dernier 65°C. La figure 4 illustre le principe de conception de ces caissons. Les quatre murs, ainsi que le plancher et le plafond, sont isolés pour réduire au maximum les échanges de chaleur avec le milieu ambiant. Au centre, le caisson est séparé en deux compartiments par l'ensemble des échantillons soumis à l'essai. Tous les joints de la structure de ce mur sont scellés pour que l'écoulement d'air résultant de la différence de pression ne se fasse qu'à travers des joints des échantillons.

L'écart de pression de 150 Pa est assuré par un ventilateur qui cause une dépression d'un côté, et une surpression de l'autre. Pour les caissons à haute et à basse température, la température désirée est maintenue par un serpentin de chauffage ou de refroidissement. Des brasseurs d'air sont localisés à la partie inférieure des deux côtés du mur central pour assurer l'uniformité de la température. La température intérieure de l'air ambiant des deux côtés des échantillons est maintenue à $\pm 1^\circ\text{C}$ de la température d'essai en utilisant un volet de dérivation qui permet à l'air de se déplacer d'un côté à l'autre des échantillons, tout en assurant le maintien de l'écart de pression à travers les échantillons égal à 150 Pa.

CAISSON #1: $T=20^\circ\text{C}$, $\Delta P=150 \text{ Pa}$, NOMBRE D'ECHANTILLON:16
 CAISSON #2: $T=-20^\circ\text{C}$, $\Delta P=150 \text{ Pa}$, NOMBRE D'ECHANTILLON:9
 CAISSON #3: $T=65^\circ\text{C}$, $\Delta P=150 \text{ Pa}$, NOMBRE D'ECHANTILLON:9

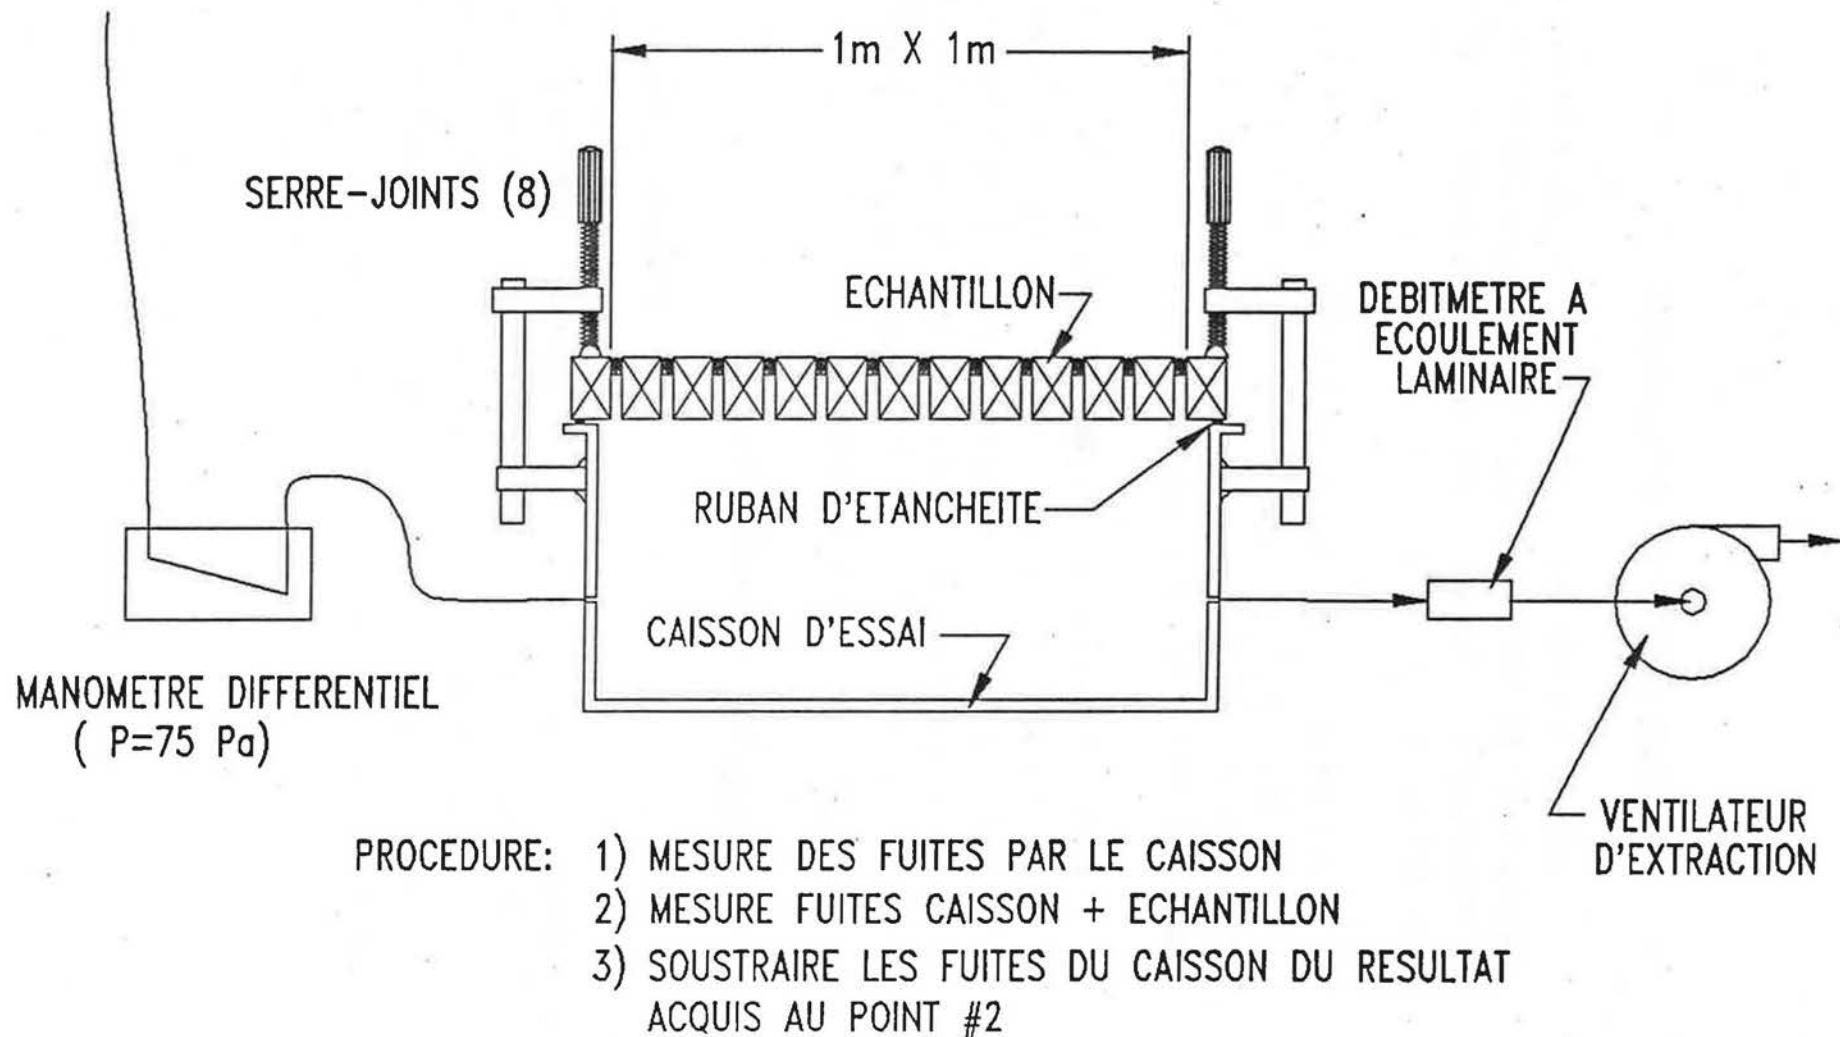
FIGURE 5
MESURE DE L'ETANCHEITE INITIALE

Tous les échantillons ont été testés en conformité avec la norme ASTM E283. C'est-à-dire que les fuites d'air ont été mesurées pour un écart de pression de 75 Pa et $T=20^\circ\text{C}$. Les résultats de ces fuites sont donnés en $\text{m}^3/\text{h-m}$ de joint. La figure 5 illustre le montage utilisé pour effectuer les mesures initiales soit, le caisson d'essai, un échantillon et les instruments de mesure. Pour la procédure complète des tests d'étanchéité, se référer au rapport "Air permeance of building material" remis à la SCHL le 17 juin 1988.

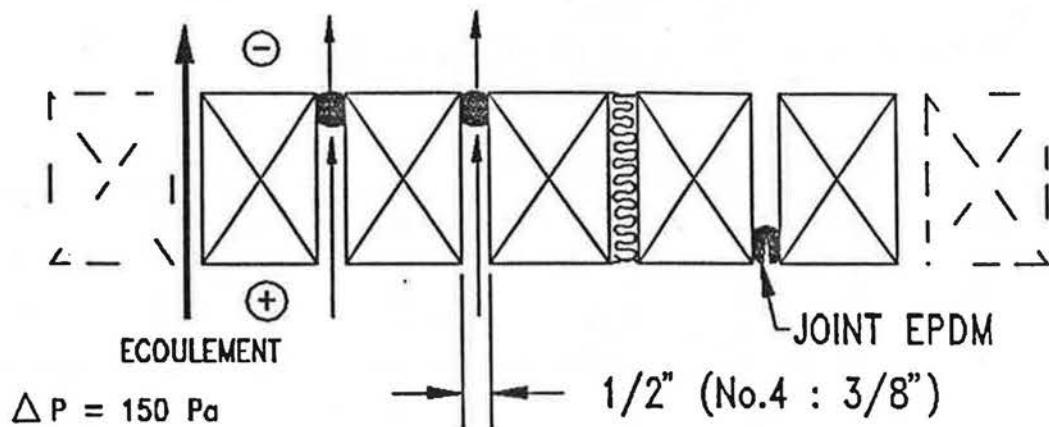
FIGURE 6
ECHANTILLONS NO.1,2,3,4,5,6,7 ET 9

Les échantillons ont été positionnés de façon à désavantager au maximum les liaisons étudiées. Les figures 6 à 10 illustrent la direction de l'écoulement de l'air, résultant de la différence de pression, pour tous les matériaux étudiés.

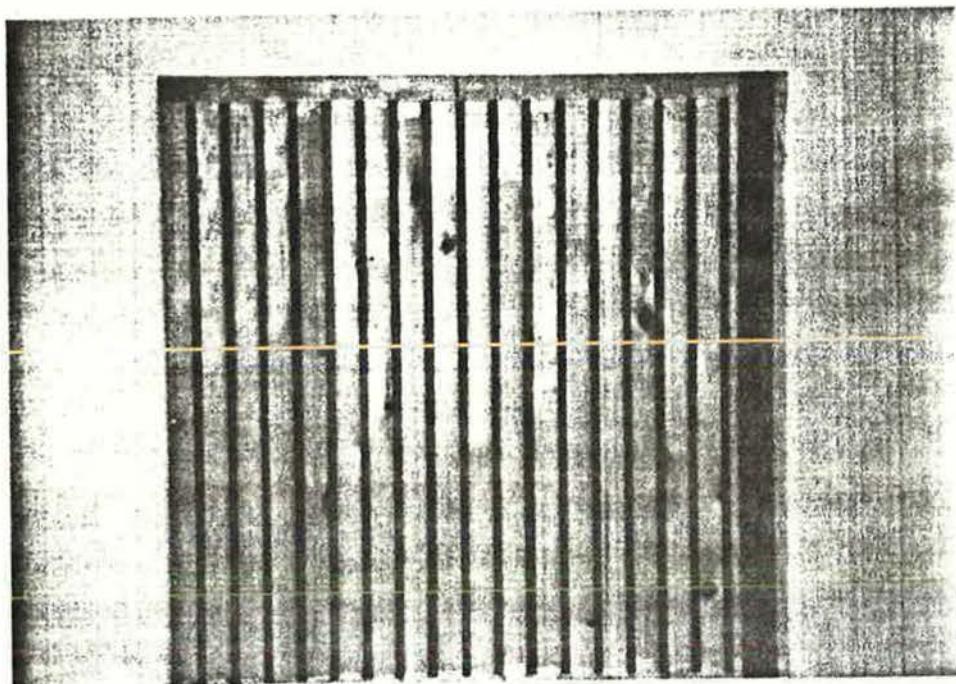
Photo No. 1

ECHANTILLON NO. 1: Fond de joint à cellules fermées (compression = 30%).

Le fond de joint à cellules fermées est un matériau stable et assez étanche dépendant de son taux de compression. Les pertes principales sont attribuables aux extrémités des joints qui doivent être installés avec soin. La différence de débit initial et final de l'échantillon no. 2 provient d'un joint qui s'est "tassé" durant les 5 mois, laissant une petite ouverture. Ceci provient du fait que ce fond de joint a été inséré en étant en extension et qu'avec le temps il a repris sa longueur normale.

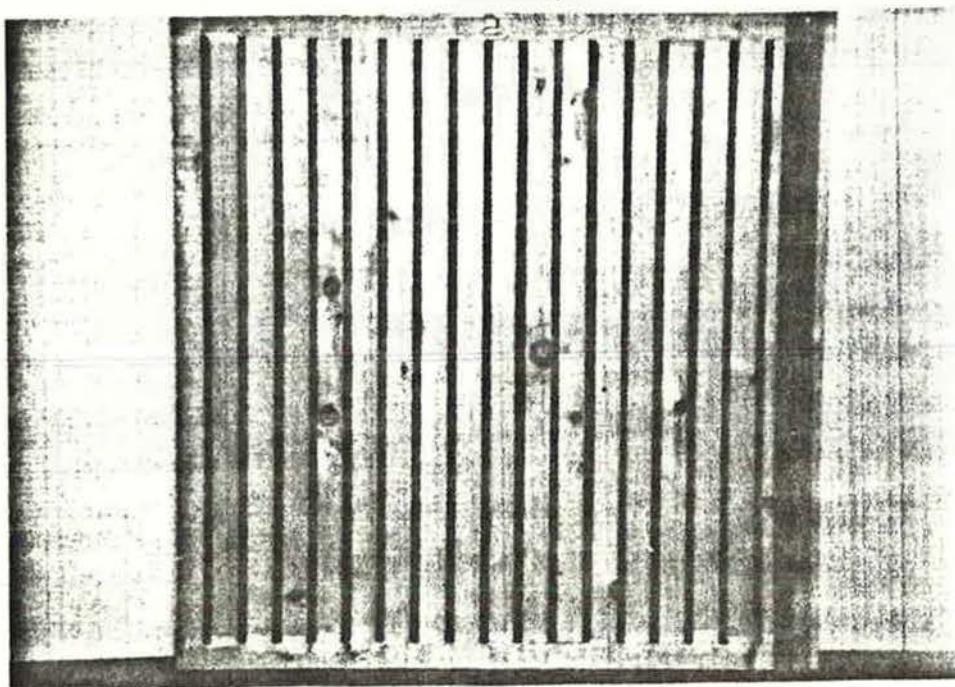
Photo No. 2

ECHANTILLON NO. 2: Fond de joint à cellules fermées (compression 50%).

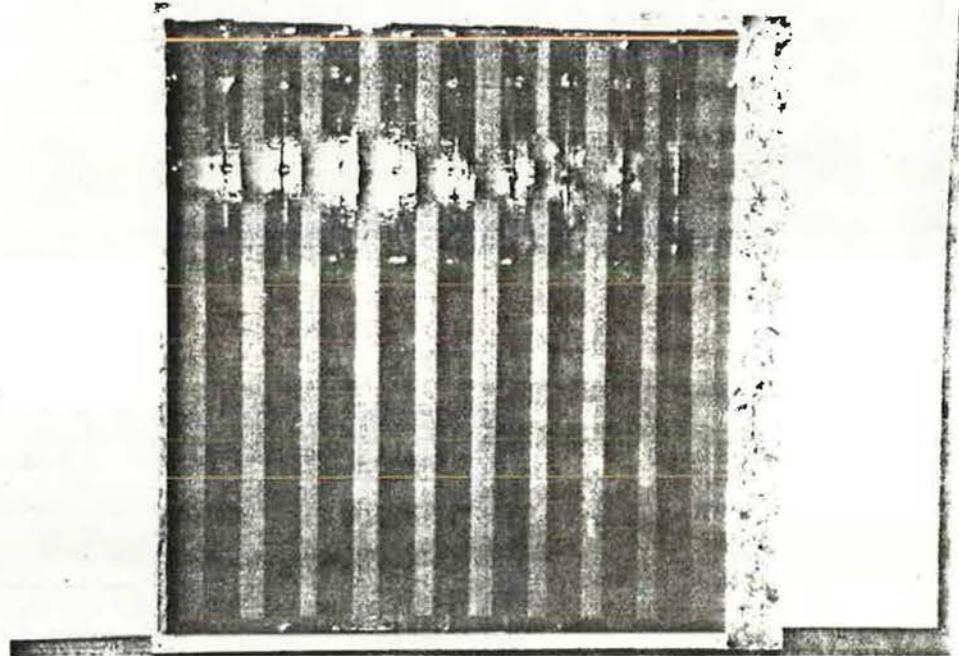
Photo No. 11

ECHANTILLON NO. 11: Ruban adhésif sur joint de placoplâtre résistant à l'humidité (écartement = 1/8").

Echantillon: No. 11 - Ruban adhésif sur joint de placoplâtre
(11-1,-20°C) résistant à l'humidité (écart = 1/8")
(11-2, 65°C) (Photo No. 11)
