TEKNISK RAPPORT

INVENTERING AV FUKTPROBLEM I TÄTA HUS

REFERAT: Fuktproblem har inventerats i elva småhus i Luleå under våren 1979. Husen är byggda under 1977 och 1978 enligt de skärpta regler beträffande värmeisolering och täthet som började införas 1977.

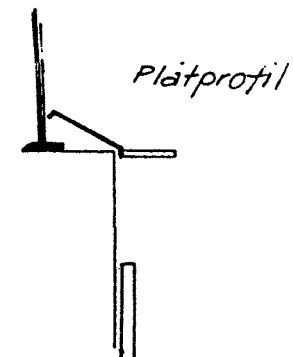
Förslag

Senare modeller av samma hustyper har flyttat in fönstret litet enligt förslaget fig A:8.

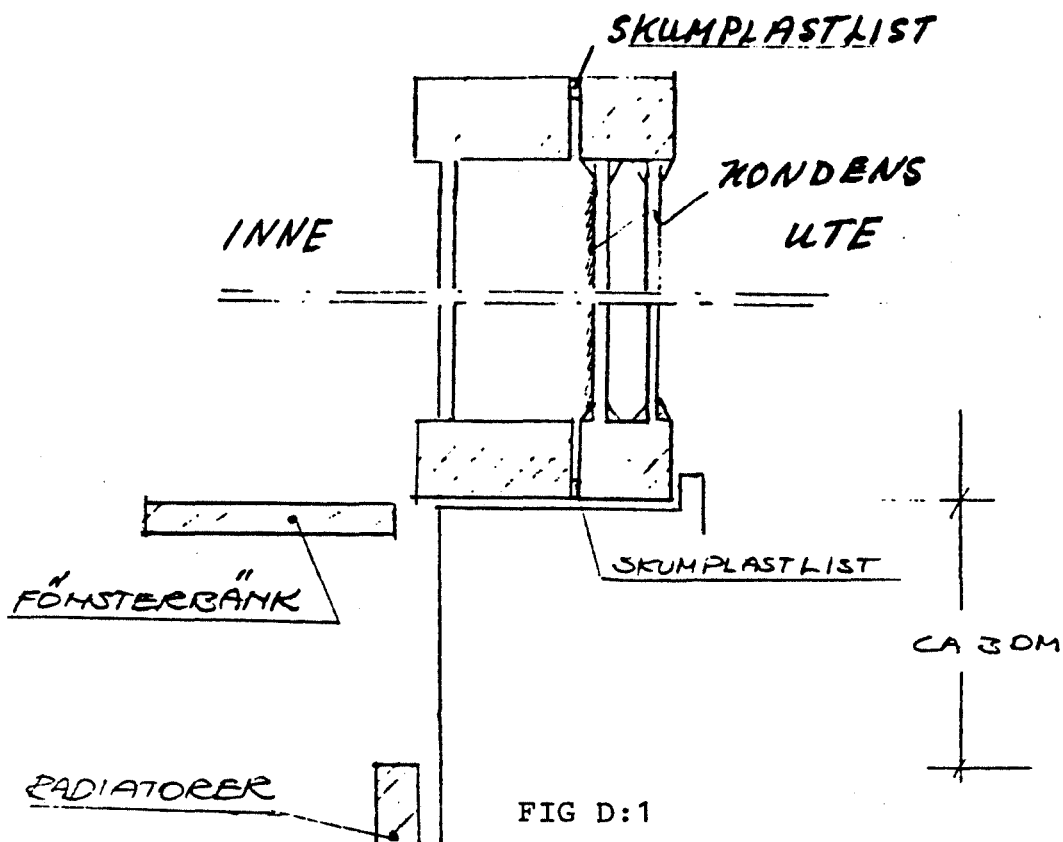
Som framgår av avsnitt 2 har inte några fuktproblem av allvarigare karaktär observerats. Det har endast rört sig om viss kondensation på fönsterrutorna på övervåningen. Dessutom observerades viss "grottbildning" på fönsterblecket.

Orsaken till detta problem torde vara att den varma fuktiga luften tränger in mellan de två fönsterhalvorna där den avkyls och kondenserar p g a att de två yttre rutorna blir nerkylda. Vad skall göras för att undvika dessa missförhållanden? Ja, man bör försöka att förbättra isoleringen av fönstret så att varmluften inte förmår tränga in (t ex med bättre fungerande tätningsslister). Man kan också tänka sig att flytta in fönsterkarmen något för att varmluften från elementet skall kunna värma upp fönstret. Det går också att montera något slag av skärm ovanför elementet för att leda varmluften mot fönstret.
