Anslagsrapport
A1:1997

Orsaker till
att radonhalten ökar
i radonsanerade småhus

Bertil Clavensjö

**Denna rapport hänför sig till forskningsanslagen 930572-4 från
Byggforskningsrådet och P 788.93 från Statens strålskyddsinstitut till Bjerking
Ingenjörbyrå AB i Uppsala.**

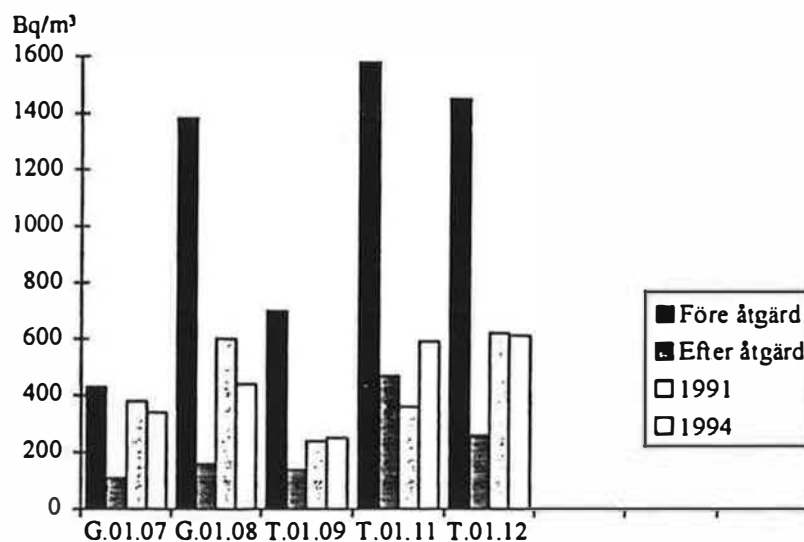
Figur 4.2. Radonhalter i hus som radonsanerats genom installation av mekaniskt frånluftssystem.

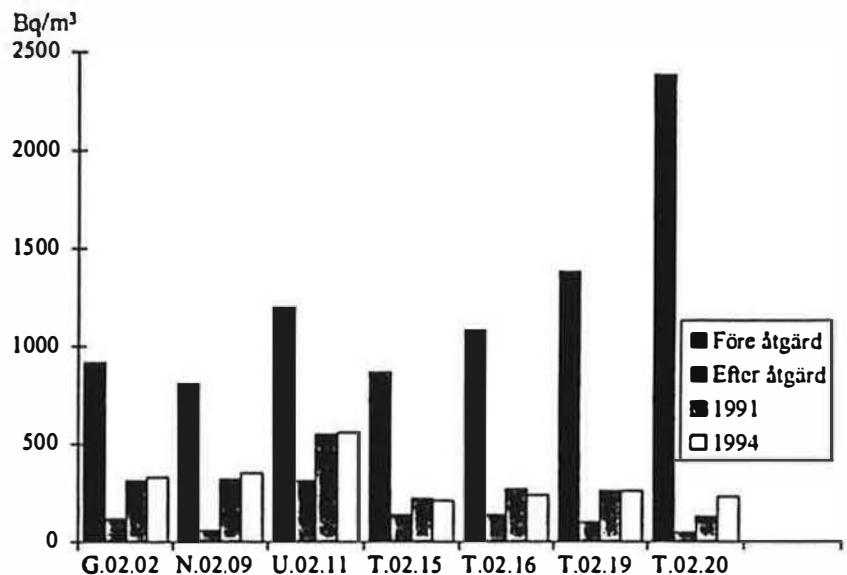
Figur 4.4. Radonhalter i hus som radonsanerats genom installation av mekaniskt till- och frånluftssystem.

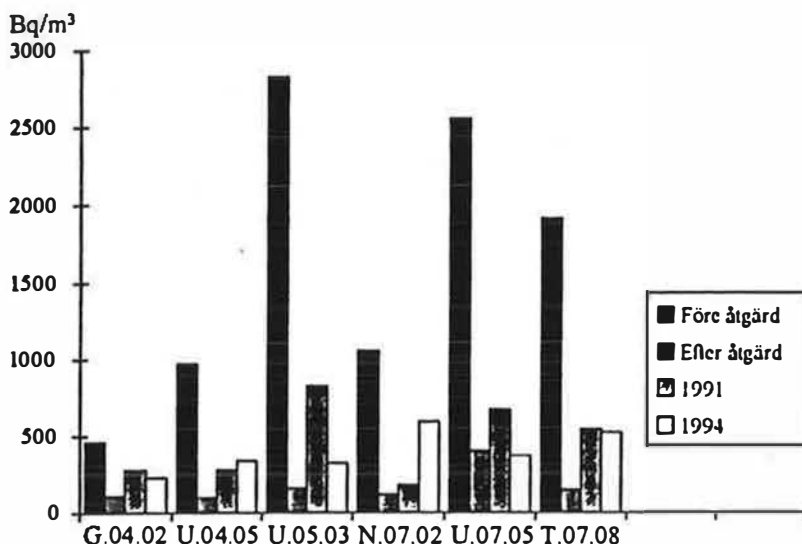
följas av en installation av ett FTX-system trots att radonsugen gav ett mycket bra resultat (hus N.07.02).

Figur 4.6. Radonhalter i hus som radonsanerats genom tätning av bottenbjälklag (04), installation av luftkuddesystem (05) eller installation av FTX-system kombinerat med radonsug (07).

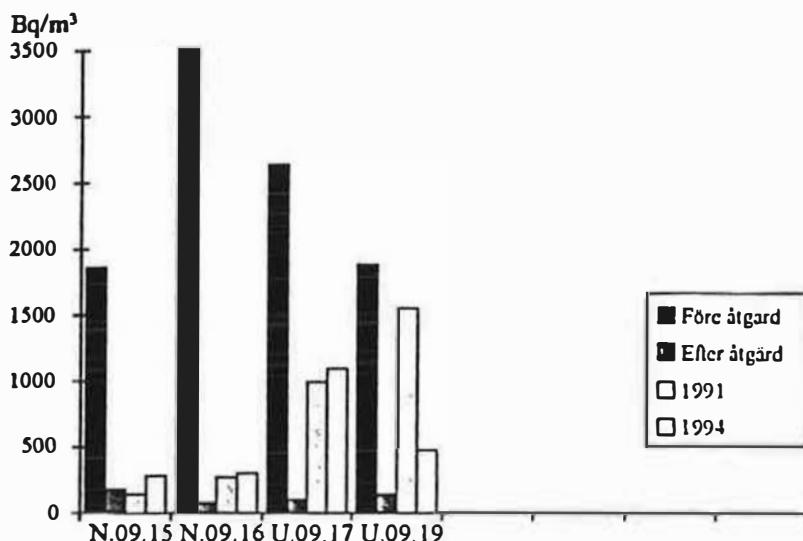
Figur 4.8. Radonhalter i hus som radonsanerats genom installation av radonsug.

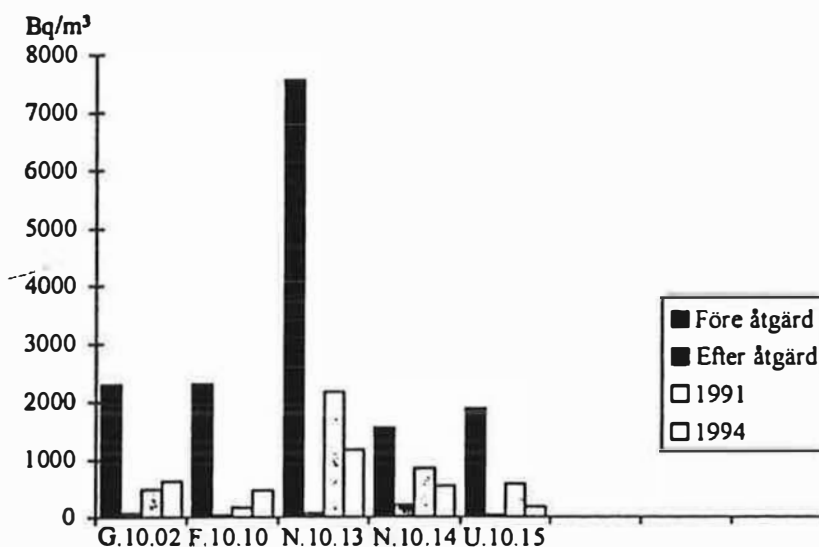
Figur 4.10. Radonhalter i hus som radonsanerats genom installation av radonbrunn.

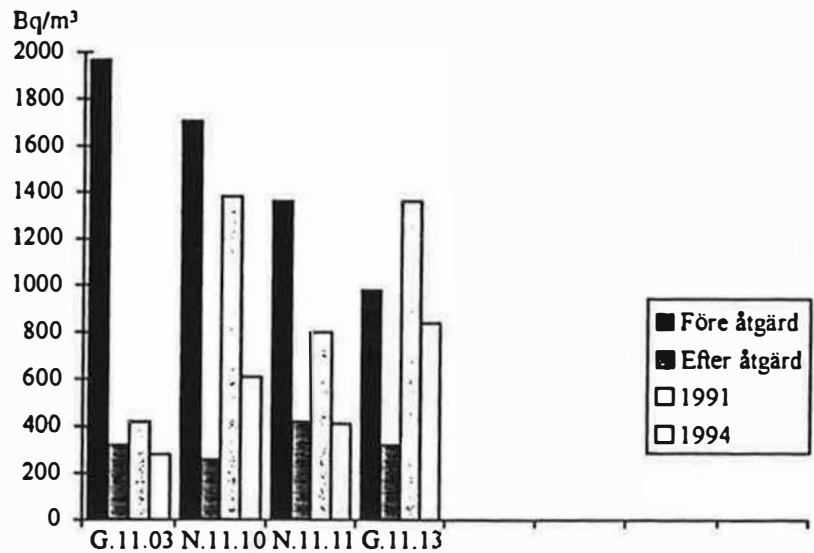
Figur 4.12. Radonhalter i hus som radonsanerats genom förbättring av befintligt självdragssystem.

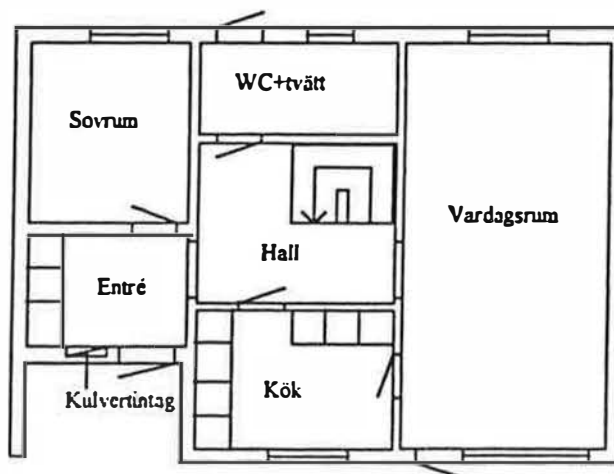
Huset var ursprungligen försett med spisfläkt i kök samt självdragssystem. Rör från fjärrvärmesystemet, inkommande vattenledningar m m är forlagda till en rörkulvert som mynnar intill entrén i respektive bostad enligt figur 5.1.

Figur 5.1. Plan över bottenvåningen. Rörkulverten mynnar vid ytterväggen mellan garderoben och entrén.

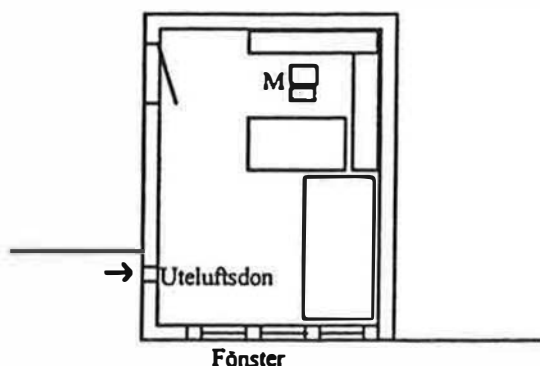
Figur 5.3. Skiss över sovrum i suterrängvåningen. "M" markerar placeringen av radonmätare och radondottermätare vid mätningen i augusti 1994.

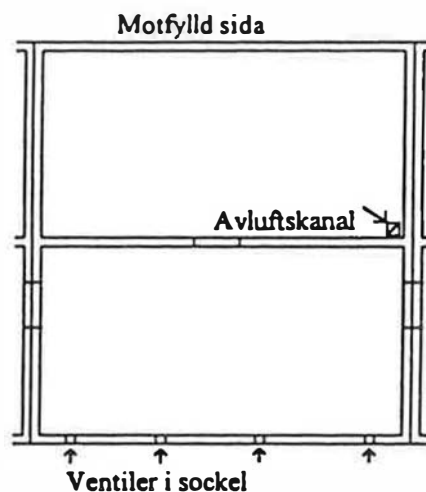
Objektet är ett mellanradhus i en radhuslänga i norra delen av Täby. Marken är klassad som normalriskområde. Byggnadsåret är 1969. Huset består av bottenvåning och suterrängvåning. Det är grundlagt på en uteluftsventilerad kryppgrund trots att det är ett slutningshus. Krypputrymmet är uppdelat i två fack med en grundmur under husets hjärtvägg som mellanvägg. Ventilerna finns i det ena fackets yttergrundmur, medan en frånluftskanal går från det andra fackets inre hörn upp över yttertaket. Förbindelsen mellan de båda facken utgörs av en någon meter bred öppning i mitten av innergrundmuren, se figur 5.5 nedan.

Figur 5.5. Skiss över ventilation av kryppgrund.

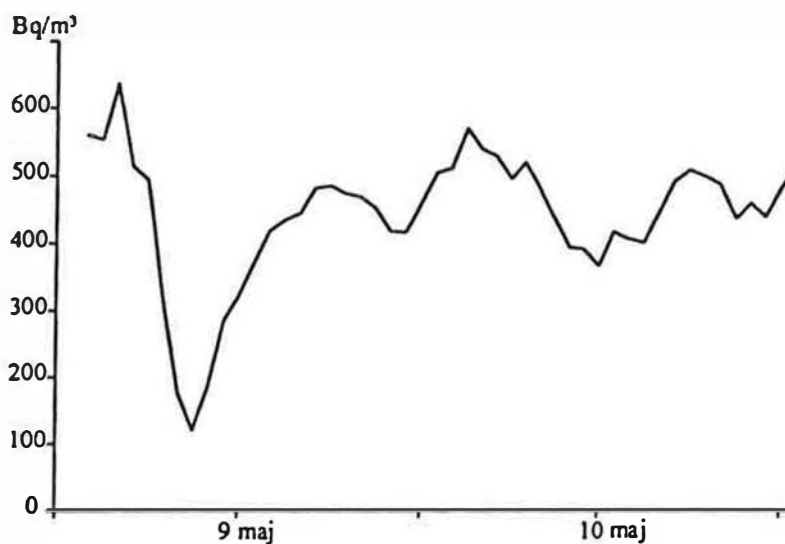
Figur 5.6. Radonhalter i sovrum i suterrängvåning efter utbyte av fönster och inmontering av uteluftsdon. Mätningen utförd med System 30 under tiden 1995-05-08-10.

Detta radhus är granne till T.01.12 i samma radhusbyggnad. De är därför byggnadstekniskt lika med undantag av att T.01.12 är gavelradhus och detta objekt är nästa radhus i längan. Orsaksbeskrivningen för objekt T.01.12 gäller i princip även för detta hus.

Huset hade vid kontrollmätningen 1991 en lägre radonhalt än vid mätningen efter åtgärd (april 1989). Det har emellertid medtagits i denna undersökning på grund av att radonhalten vid 1994 års kontrollmätning var drygt 60% högre än vid motsvarande mätning 1991.

Inför kontrollmätningen 1991 hade dåvarande ägaren skurit bort 10-20 cm långa bitar av tätninglisterna upptill i fönstren. Han har vidare uppgivit att familjen, bestående av två vuxna och två barn, sov med fönstren på glänt i tre rum under mätperioden.

Efter kontrollmätningen 1994 har samtliga fönster bytts ut. Runt de nya fönster-snickerierna har tätats med polyuretanskum. Uteluftsdon av typen springventiler är monterade i karmöverstycke.

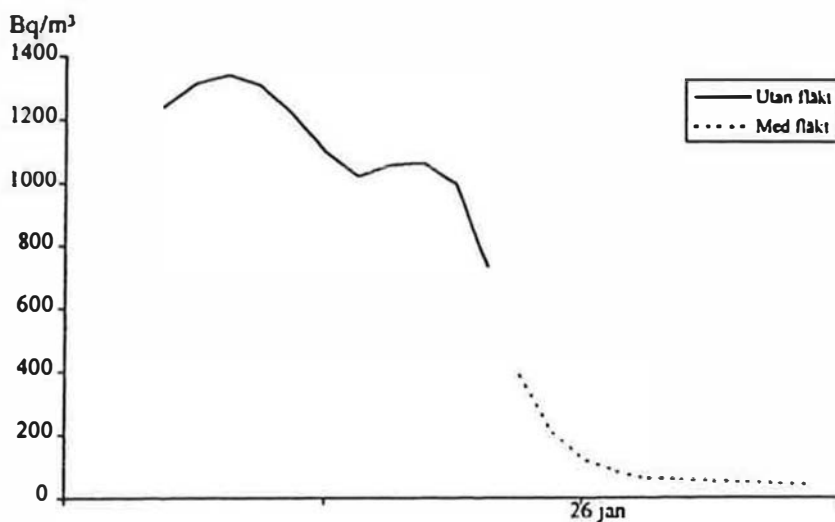
Figur 5.10. Radondotterhalter uppmätta med WLM 300 under 21 timmar med start 1984-01-25. Helldragen linje markerar radondotterhalter vid avstängd ventilation, streckad linje vid FTX-systemet i funktion.

Tidsrymden mellan FTX-systemets installation och WLM 30-mätningen 1990, vilken ligger till grund för det uppgivna radonvärdet efter åtgärd, är minst 6 år. Mellan denna mätning och första kontrollmätningen 1991 är det 1 år och mellan de båda kontrollmätningarna 3 år. Risken för att förändringar i FTX-systemets kapacitet, exempelvis genom nedsmutsning, skulle påverka radonhalterna borde därför vara betydligt större innan WLM 30-mätningen utfördes än mellan denna och första kontrollmätningen. Mellan kontrollmätningarna är det 3 gånger så lång tid som mellan de två första mätningarna efter åtgärd. Ändå är variationerna i radonhalter vid de båda kontrollmätningarna mindre än 10%.

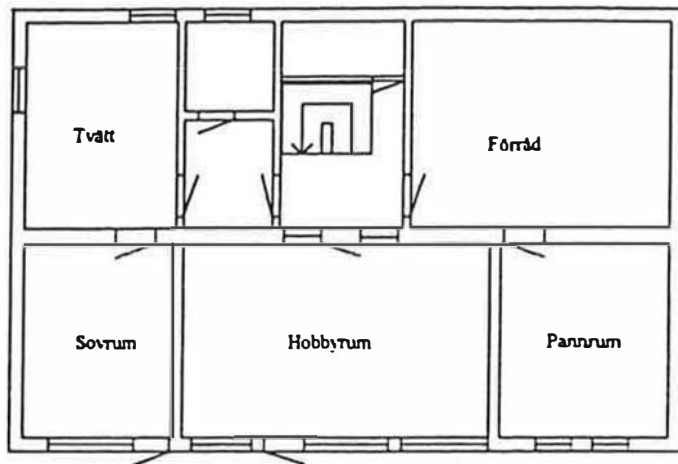
WLM-mätningen i vardagsrummet visar en större förändring i radondotterkoncentrationen med betydligt högre högstavärde i vardagsrummet än i det nedre rummet. Radondotterhalten i vardagsrummet varierar nämligen mellan 76

Bq/m³ (190 Bq/m³ i radonhalt) och 127 Bq/m³ (318 Bq/m³), medan halten i sovrummet i suterrängvåningen svänger mellan 46 Bq/m³ (115 Bq/m³) och 73 Bq/m³ (182 Bq/m³). Högsta värdet i sovrummet är alltså lägre än lägsta värdet i vardagsrummet. Sovrummet ligger litet vid sidan om i suterrängvåningen och har ingen direkt förbindelse med hallen och trappan upp till bottenvåningen, se figur 5.11. Man kan därför misstänka att vissa andra utrymmen i det nedersta våningsplanet är mera utsatta för markradon än sovrummet.

Figur 5.11. Plan över suterrängvåning. Radonhalten har mätts i sovrummet till vänster på skissen.

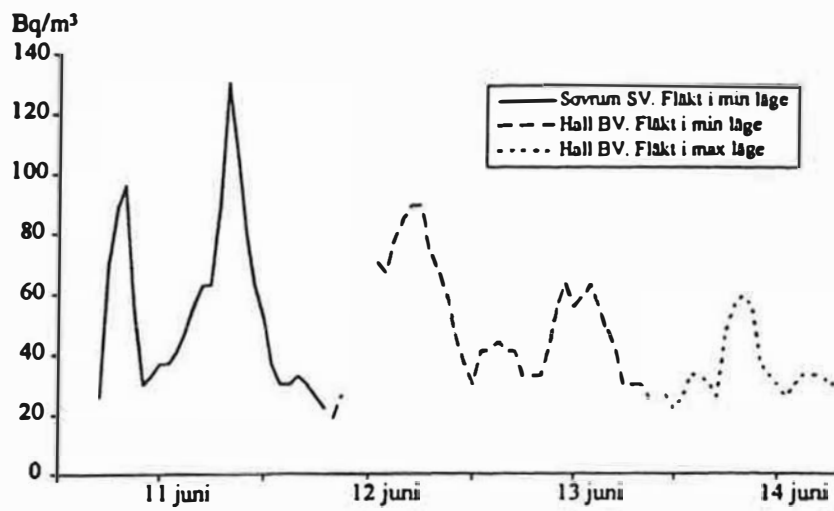
Mätningen med System 30 i april 1995 gav under första dygnet en relativt hög radonhalt i sovrummet, medan halten i arbetsrummet under det andra dygnet endast var drygt hälften så hög. Radonhaltens dygnsvariationer var ganska karakteristiska för rum med markradon.

Detta objekt är ytterligare ett med markradon, där man inte helt lyckats genom att åtgärda den förhöjda radonhalten med mekaniskt till- och frånluftsventilation. Yttre förhållanden gör att lufttrycket i husets nedre del fluktuerar och radonhaltig jordluft sugas in i varierande mängd. Omräkning med en vald för hög

Figur 5.12. Radondotterhalter efter radonsanering uppmätta med WLM 300 under tiden 1982-06-10-14.

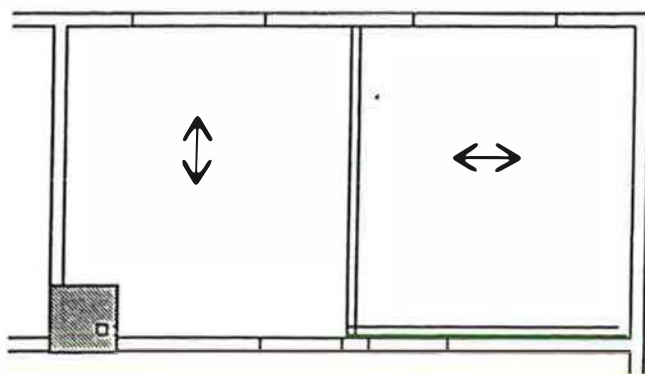
Figur 5.14. Skiss över luftningskanal i övergolv på betongplatta under suterrängvåningen.

Radonsanering av byggnaden utfördes 1988 och bestod i att rör monterades för ventilation av befintliga övergolv i två bostadsrum i suterrängvåningen. Golvytan i dessa båda rum utgör något mindre än hälften av golvytan i våningsplanet. Golven består av en betongplatta med uppreglat övergolv med mineralull mellan reglarna. Ovanför mineralullen, men under golvträet, finns en luftspalt. Genom att lägga in ett perforerat rör längs ena väggen och vinkelrätt mot reglarna kan detta utrymme ventileras med rumsluft som sugts ner vid golvvinkeln längs den motstående väggen. I det högra rummet enligt figur 5.14 placerades det perforerade röret längs den högra väggen och kopplades till det perforerade röret i det vänstra rummet medelst ett operforerat rör längs husets hjärtvägg. Det hela anslöts till en kanal i den murade skorstensstocken. Erforderlig sugkraft ansågs uppstå genom termiska stigkrafter i den vertikala kanalen i skorstenen.

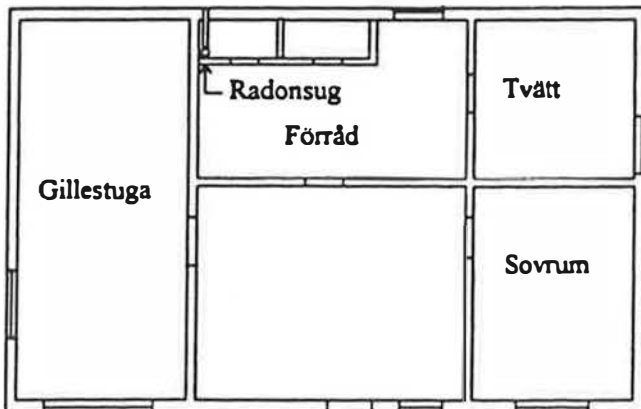
Vid vår besiktning av byggnaden i januari 1994 upptäcktes otätheter med inläckande jordluft vid tröskel till tvättstugan samt genom spricka i yttergrundmur i tvättstugan.

Före och efter installation av radonsugen 1983 mättes radonhalterna med s k Irmor. Mättiden var 13 respektive 14 dagar. Mätningen efter åtgärd gav en halvering av halterna före åtgärd eller 300 Bq/m³ i medelvärde. Den kvarstående radonhalten orsakas troligen helt av radonavgången från "blåbetongen" och med

Figur 5.15. Skiss över suterrängvåning visande placeringen av radonsugens sugpunkt.

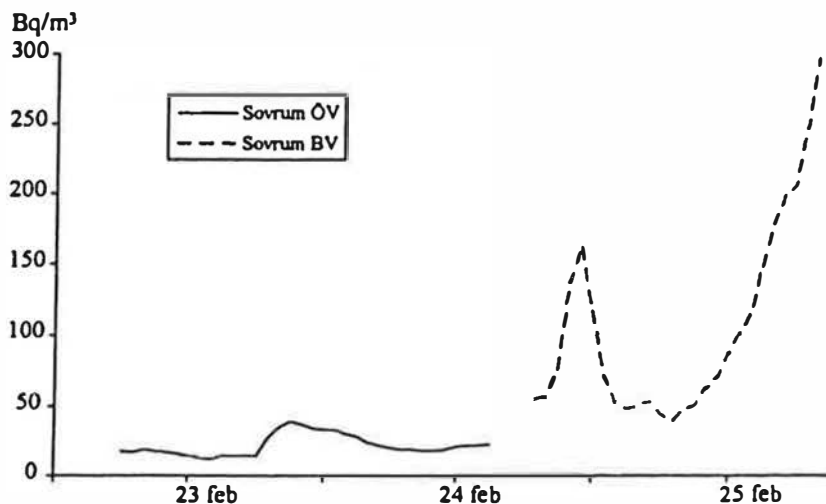
Figur 5.18. Mätning 1993:1. Radondotterhalter efter radonsanering uppmätta med WLM 30 under tiden 1993-02-22-25.

Första radonmätningen efter installation av radonbrunnen gjordes i slutet av maj 1989. Radondotterhalten var då mycket låg. Enligt en anteckning i mätprotokollet var dock utetemperaturen för hög. Mätningen gjordes därför om i oktober samma år, varvid nästan fyra gånger så höga radondotterhalter erhöles. Skillnaden mellan suterrängplanet och bottenvåningen var dock endast 20 Bq/m³. Vid kontrollmätningen 1991 var radonhaltens medelvärde åter nästan fyra gånger så hög som vid föregående mätning, om resultatet vid denna räknas om med F-faktorn 0.5. Det märkliga är dock att radonhalten i bottenvåningen endast var dubbelt så hög medan den i suterrängvåningen var 5.4 gånger högre. Visserligen är mätningarna i det nedre våningsplanet utförda i olika rum, men enligt tidigare mätning är skillnaden inte så stor mellan dessa rum.
