ENERGIBESPARING I BEFINTLIGA FLERFAMILJSHUS  
Bostadsrättsföreningen Hultet, Partille.

Fredrik Norin

R82:1983

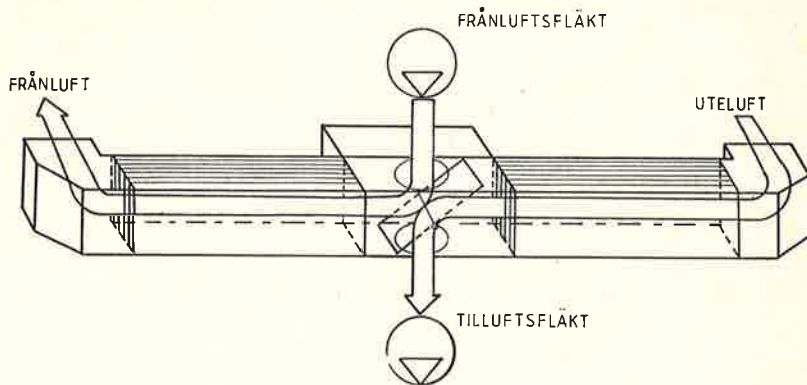
FIGUR 3. Värmeväxlaren, typ Kantherm T-S.

Som värmeväxlare används en regenerativ enhet, Kantherm T-S. I denna förvärms tilluften genom att den får passera ett lamellpaket som tidigare i arbetscykeln värmts av frånluften. Frånluftens värme lagras samtidigt i det andra av växlarens två lamellpaket och växlingen sker med ett spjällarrangemang med ca 1 minuts intervall. Temperaturverkningsgraden angavs av tillverkaren vid projekteringstillfället till  $90 \pm 5\%$  dvs minst 85%. Detta skulle betyda att tilluften efter aggregatet vid  $-16^{\circ}\text{C}$  ute och utan hänsyn till den energi som tillförs av fläktarna minst skulle vara  $16,3^{\circ}\text{C}$  vid frånluftstemperaturen  $+22^{\circ}\text{C}$ . Eftersom tilluften tillförs i lägenheternas hall och  $-16^{\circ}\text{C}$  är ett extremt värde som inträffar mycket sällan, bedömdes det ej erforderligt med eftervärmning.

I september 1980 framfördes klagomål mot installationerna avseende luktöverföring och höga ljudnivåer. Detta resulterade bland annat i att värmeväxlarna omkonstruerades så att trycket under normaldrift alltid är högre på tillluftsidan än på frånluftsidan i växlarpaketet. Förloppet i växlingsögonblicket innebär en viss renspolning av föregående frånluftside. Bullerproblemen bedömdes bli avhjälpade efter en justering av luftflödena.

Under det följande året har i stort sett samtliga lägenhetsinnehavare återkommande klagat på lukt och buller samt drag. I de flesta aggregaten har styrmekanismen för spjällen havererat så att ett eller båda spjällen stannat. Detta medför givetvis att kall uteluft förs direkt in i lägenhetsentréerna med drag som följd. En del hyresgäster har härvid av lättförståeliga skäl satt igen tilluftsdonet vilket som resultat gett ökad obalans i systemet med bl a ljudproblem som följd. En annan orsak till kall tilluft är den extremt kalla vintern i kombination med en temperaturverkningsgrad som ligger lägre än vad som utlovats.

En besvikelse var att man efter åtgärderna med spjällen fortfarande fick klagomål på lukt av matos och tobaksrök. Trots upprepade besök av entreprenören och konsulten kunde dessa problem ej lösas. I maj 1982 ansöktes om ett tilläggsanslag för att få en objektiv kontroll av om överföring från frånluften till tillluften förekom. Mätningar genomfördes i juni och augusti 1982 och resultaten redovisas i bilaga 5. Det konstateras att den direkta överföringen är i storleksordningen 2 - 4 % av frånluftflödet. Tryckförhållandena var sådana under mätperioderna att läckaget helt bedöms vara orsakat av skeendet i själva växlingsperioden.

Omkonstruktionen av värmeväxlaren gjordes i samförstånd med leverantör och tillverkare och redovisas i bilaga 5. Denna åtgärd genomfördes under perioden december 1980 - januari 1981. Parallellt gjordes justering av luftflöden. Kontroll av värmeväxlarnas verkningsgrad kunde genomföras under februari/mars 1981. En redovisning av dessa återfinns i bilaga 3.
