Ombyggnad till energibesparande system för radhus och flerfamiljshus

Riksbyggen fick i uppdrag av SWEBEX att göra förslag till åtgärder för ombyggnad och energibesparande system för två objekt belägna i Ealing i London. Uppdraget gällde att förutom val av åtgärder bedöma kostnader och hur finansieringen skulle kunna ske med avseende på brittiska förhållanden, men mot en bakgrund som vi är vana vid i Sverige.

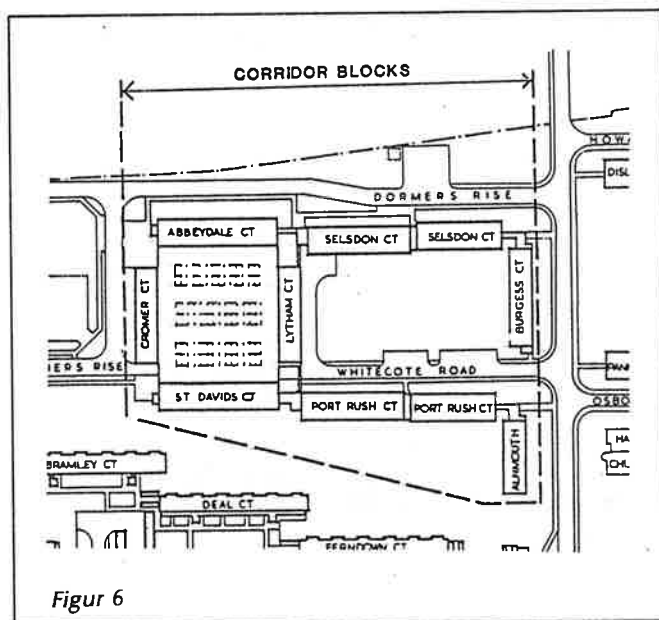
Figur 6

trapphusen saknades, figur 5. Vissa delar av väggarna var sönderslagna och endast någon enstaka hiss fungerade. Nuvarande situationsplan framgår av figur 6.
