Kurzfassung

Damage caused by mould growth in modernized rental housing - Extent, analysis and corrective measures - . The structural damage in housing caused by mould growth, partly favoured by the measures necessary for energy saving, has considerably increased particularly in modernized old buildings. The extent of damage and the parameters often acting in a cumulative way could be revealed in an investigation. Both the building fabric and the influences due to the use of the building lead to this damage formation. The most important parameters were on the one hand faulty protection against rain and thermal bridges resulting from the type of construction, and on the other hand the heating and ventilating behaviour and the degree of occupation of the dwellings. A qualified way of construction and control of indoor moisture loads will solve these problems. For the latter, a ventilation valve for a free room ventilation was developed, which automatically opens with a too high moisture load, and closes again after the increased moisture concentration has been conveyed to the outside, thus acting in an energy-saving way. To avoid such damage in our buildings also in future, it is nec

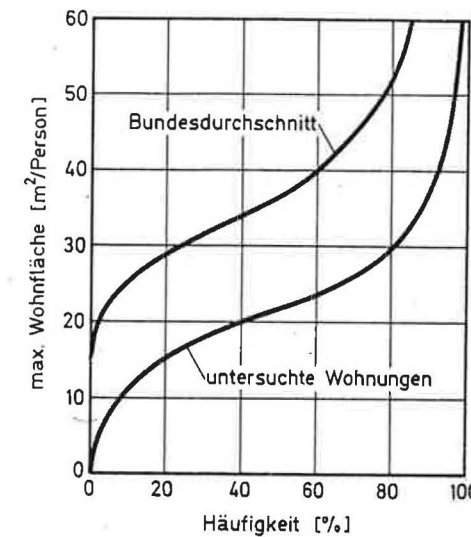
Bild 2. Gegenüberstellung der Häufigkeitsgrenzlinien der personenbezogenen Wohnflächen in den in [6] untersuchten Wohnungen mit den Mittelwerten der bundesdeutschen Gebäudesubstanz, nach [7]. Die Häufigkeitsgrenzlinien geben an, wieviel Prozent der betrachteten Gruppen Wohnflächen benutzen, die kleiner sind als der jeweilige Kurvenwert

unter den bundesdeutschen Mittelwerten. Die je Bewohner zur Verfügung stehende Wohnfläche war bei der Hälfte der Wohnungen kleiner als 21 m², in der Hälfte der bundesdeutschen Wohnungen kann dagegen jeder Bewohner über mehr als 46 m² verfügen. Bei derart stark belegten Wohnungen ist naturgemäß eine höhere Feuchtebelastung zu erwarten.

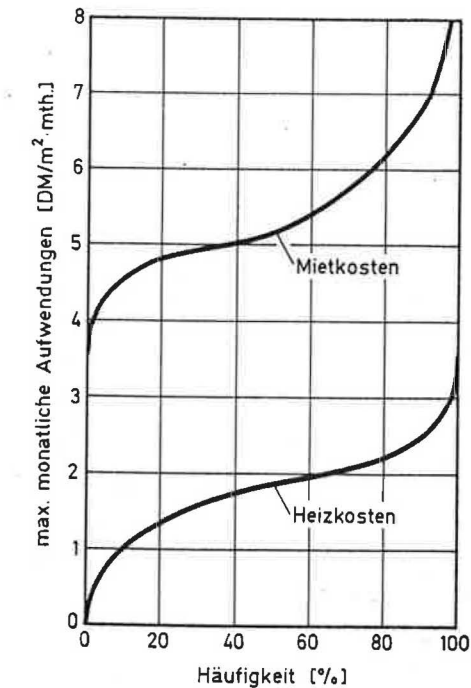
Bild 4. Häufigkeitsgrenzlinien der wohnflächenbezogenen finanziellen Mieteraufwendungen für Miet- und Heizkosten in den in [6] untersuchten Wohnungen. Die Kosten beziehen sich auf die Heizperiode 1987/88. Die Häufigkeitsgrenzlinien geben an, wieviel Prozent der an der Untersuchung beteiligten Mieter Aufwendungen haben, die unter dem jeweiligen Kurvenwert liegen

die Wohnfläche bezogenen monatlichen Aufwendungen der Bewohner für Miete und Wohnungsbeheizung aufgetragen. Die Mieten bewegen sich monatlich zwischen 4 bis 8 DM/m², im Mittel bei 5 DM/m². Die Preise für Energieträger befinden sich derzeit auf einem geringen Niveau. Zum Zeitpunkt der Fenstereinbauten waren die Energieträger mehr als doppelt so teuer, so daß seinerzeit die Heizkosten die zweite Miete ausmachten. Durch die Aufspaltung der Wohnungsbenutzungskosten in Kaltmiete und Heizkosten kann der Mieter bei steigenden Energiekosten die Aufwendungen für die Wohnungsbenutzung nur auf Kosten einer ordentlichen Wohnungsbeheizung begrenzen. Zum Erreichen des Ziels einer energetischen Verbesserung des Wohnbestandes aus den Bedürfnissen der Wohnungswirtschaft heraus ohne oder mit begrenzten staatlichen Anreizen ist sicher auch eine Diskussion über den Mietverrechnungsmodus nötig. Bei dem derzeitigen Abrechnungsmodus ist mit ansteigenden Energiepreisen ein Anstieg der Schäden durch mangelndes Heizen vorprogrammiert.

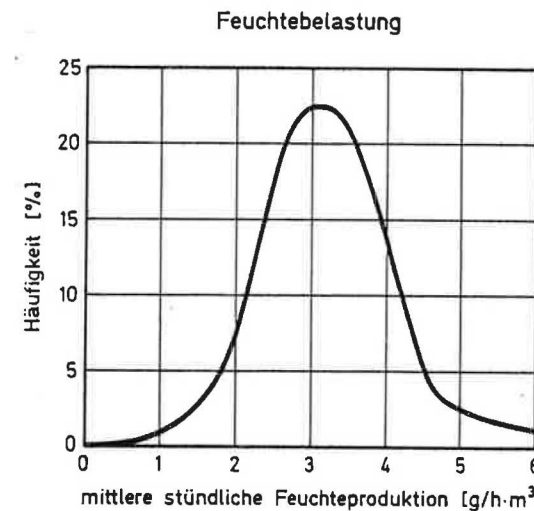
Bild 3. Häufigkeitsverteilung der mittleren stündlichen Feuchteproduktion in den in [6] untersuchten Wohnungen

In Bild 3 sind die in den untersuchten Wohnungen vorgefundenen Feuchtebelastungen als Häufigkeitsverteilung dargestellt. Man erkennt, daß in den meisten Wohnungen eine mittlere Feuchteemission von ca. 3 g/(h · m³) vorherrschte, einige wurden sogar mit bis zu 6 g/(h · m³) Wasserdampf belastet. Bei der vorgefundenen mittleren Wohnungsgröße von ca. 64 m² bzw. 160 m³ entspricht dies im Mittel der für eine durchschnittliche Familie in [7] ermittelten täglichen Feuchteproduktion von ca. 12 Liter Wasserdampf. Es kann daher festgestellt werden, daß die von den Wohnungsnutzern freigesetzten Wasserdampfmengen im wesentlichen den bekannten durchschnittlichen Erfahrungswerten entsprechen und generell keine übermäßige Feuchtebelastung vorlag.

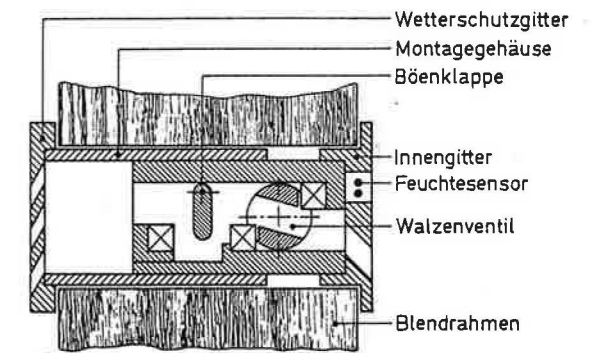
Bild 8. Schematische Darstellung des selbsttätig feuchteregulierenden Fensterlüftungsventils

Allerdings sollten bei allen Maßnahmen nie die Erfordernisse der rationellen Energieverwendung außer acht gelassen werden. Die Strategien müssen so entwickelt sein, daß der Luftaustausch so groß wie nötig zur Schadensbegrenzung, energetisch jedoch so gering wie möglich erfolgt. Der Luftaustausch sollte daher feuchteabhängig verändert werden. Dies kann über feuchtesensorisch gesteuerte Lüftungselemente erfolgen. Da die mechanische Raumbelüftung im Wohnungsbau noch nicht im breiten Maße Fuß gefaßt hat, wurde am Fraunhofer-Institut für Bauphysik ein Lüftungsventil zur freien Raumbelüftung entwickelt, welches raumfeuchteabhängig gesteuert wird. Das Lüftungsventil ist aufgrund seiner geringen Bauhöhe zum Einbau in Fensterrahmen geeignet, kann jedoch auch an beliebigen Stellen in der Außenfassade installiert werden. In Bild 8 ist der Aufbau des Lüftungsventils schematisch dargestellt. Der Feuchtesensor wirkt direkt auf das Walzenventil, das dadurch den Lüftungsquerschnitt mehr oder minder freigibt. Zum Vorbeugen lästiger Zugserscheinungen bei starken Windböen ist eine freipendelnde Böenklappe ins Ventil integriert, die bei übermäßiger Windanströmung den Lüftungsquerschnitt schließt. Das Lüftungsventil bleibt nur so lange geöffnet, wie die Luftfeuchte im Raum zu hoch ist. Bei ausrei-

chend niedriger Luftfeuchte schließt das Ventil durch die Längenveränderung des Feuchtesensors wieder selbsttätig. Ein Eingriff des Wohnungsnutzers ist nicht erforderlich und auch nicht möglich. Das Ventil ist international patentrechtlich geschützt und kann sowohl in neuen Konstruktionen als auch als Nachrüstsatz in bestehenden Konstruktionen eingesetzt werden. In Bild 9 ist der Luftdurchgang durch das geöffnete und das geschlossene Ventil in Abhängigkeit von der anliegenden Druckdifferenz dargestellt. Bei geringen Windgeschwindigkeiten werden durch das geöffnete Ventil ca. 20 m³/(h · m) Luft ausgetauscht. Die Schallschutzwerte liegen im für derartige Einrichtungen üblichen Wertebereich. Durch den Einbau einer derartigen Lüftungseinrichtung ist die Begrenzung der Feuchtebelastung in Räumen mit einfachen Mitteln sichergestellt, ohne daß die Maßnahme einen erhöhten Wärmeverlust zur Folge hat.

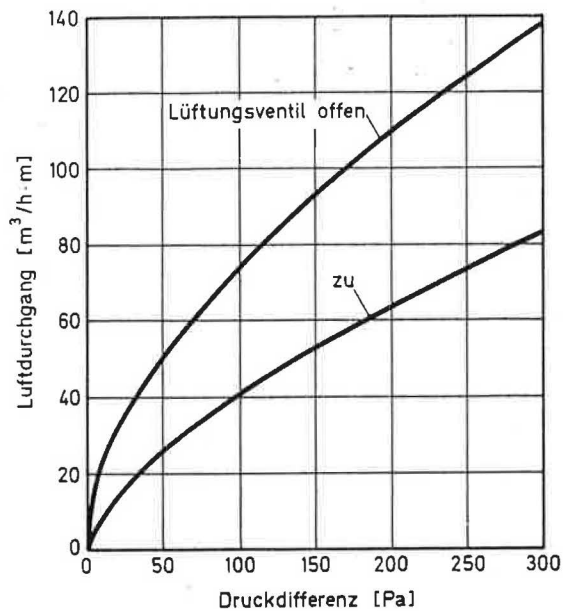
Bild 9. Luftdurchgangskennlinien für das geöffnete und geschlossene Lüftungsventil in Abhängigkeit von der am Lüftungsventil anliegenden Druckdifferenz
