Ingénieur Rune Lundin, Gullfiber AB, Billesholm

Byggbranschen har alltid haft stora problem med fogar i fasader, det vill säga vid fönster, dörrar och mellan byggelement. Fuktskador har gett upphov till stora ekonomiska förluster. Problemet har accentuerats av nya byggmetoder, nya material samt ökade krav på inneklimatet med bland annat befuktad ventilation. Ingenjör Rune Lundin vid Gullfiber AB har, delvis i samarbete med Institutionen för byggnadskonstruktionslära vid Tekniska högskolan i Lund, utvecklat ett nytt fogtätningssystem, som presenteras i artikeln.

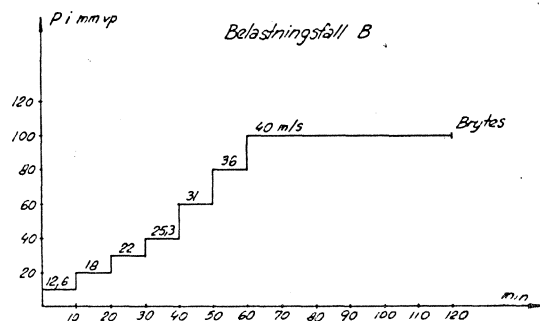
14  
Diagrammen visar hur det statiska trycket över fogen har ökat stegvis vid slagregnsförsöken. Siffrorna på avsatserna anger motsvarigheten i vindstyrka. Av tabell 2 framgår när de olika belastningsfallen har tillämpats.

The diagrams show how the static pressure over the joint has increased by stages in the driving rain tests. The figures on the steps show the relevant wind pressure. Table 2 shows when the different loading models have been applied.

Resultat och övriga parametrar såsom regnbelastning och fogens utformning och placering framgår av tabell 2 och bilderna 13 och 14. Parentes omkring siffrorna för tryck och tid i tabell 2 anger att försöket avbrutits utan att fuktgenomslag inträffat. Okulärbesiktning av remsorna efter försöken visade följande.
